Συμπεράσματα για την σεισμική τρωτότητα των κτιρίων από τον σεισμό της Αθήνας της 7^{ης} Σεπτεμβρίου 1999.

Α.Ι. Καραμπίνης,
Δρ. Πολιτικός Μηχανικός, Καθηγητής,

Α. Πλέσιας, Μ. Φωτοπούλου, Ι. Αβραμόπουλος
Πολιτικοί Μηχανικοί
Εργαστήριο Ωπλισμένου Σκυροδέματος, Τμήμα Πολιτικών Μηχανικών,
Δημοκρίτειο Πανεπιστήμιο Θράκης, Ξάνθη 671 00,

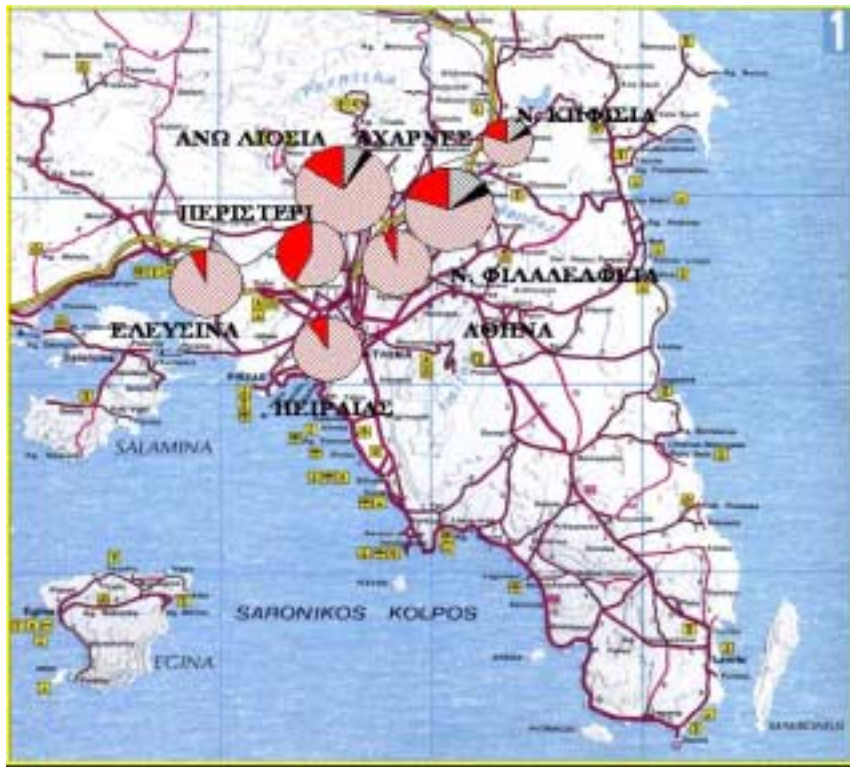
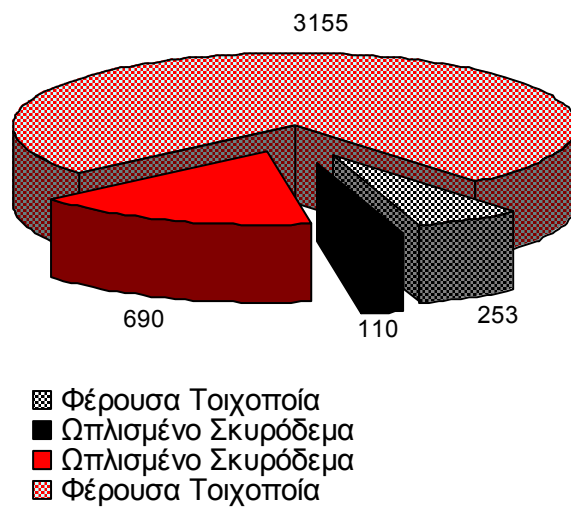
Σχήμα 1 Χωρική κατανομή και αριθμός κατασκευών ανά είδος Δομικού συστήματος και βαθμό βλάβης

Συλλέχθηκαν ανά περιοχή στοιχεία από 4435 συνολικά κατασκευές οι οποίες αποτελούν το σύνολο των κατασκευών με βαθμό βλάβης 100% και οποίες επεκτείνονται σε όλη την ευρύτερα πληγείσα περιοχή. Στο σχήμα 1 (και πίνακα 1) παρουσιάζεται η γεωγραφική κατανομή των βλαβών ανά περιοχές (ΟΤΑ) καθώς και ο αριθμός των κατασκευών αυτών ανά είδος δομικού συστήματος (ωπλισμένο σκυρόδεμα φέρουσα τοιχοποιία, μικτό). Η έρευνα συμπεριέλαβε όσες κατασκευές αστόχησαν (κατέρρευσαν) κατά την διάρκεια του σεισμού ή παρουσίασαν σημαντικότατο βαθμό και η έκτασης βλάβης με αποτέλεσμα να κριθεί η αποκατάσταση τους ασύμφορη (κατεδαφιστέες).
