# Αστοχίες και Επιτυχίες Δομημάτων επί Ρήγματος: Περιστατικά από τον Σεισμό της Νικομήδειας 1999

## Failures and Successful Performance of Buildings Subjected to Fault Induced Displacement : Case Histories from the Kocaeli 1999 Earthquake

ΑΝΑΣΤΑΣΟΠΟΥΛΟΣ, Ι.  
ΓΚΑΖΕΤΑΣ, Γ.  
ΣΙΓΑΛΑΣ, Ι.Ν.  
ΠΑΥΛΙΔΗΣ, Σ.

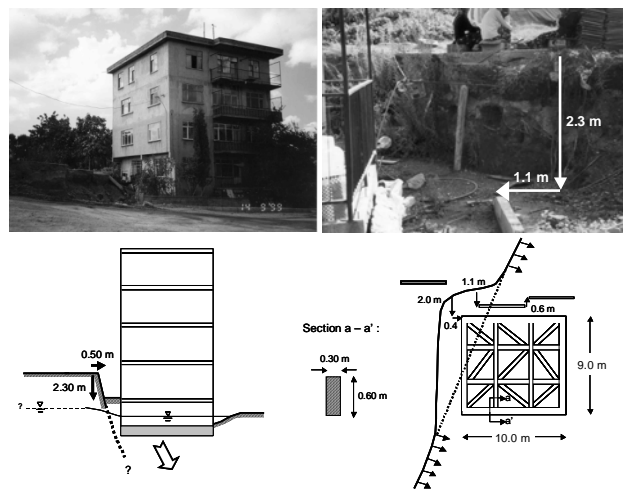
Πρόκειται περί 4-ωρόφου κτιρίου ωπλισμένου σκυροδέματος (ΩΣ) με υπόγειο, κατόψεως 9 m x 10 m (Σχ. 3). Η θεμελίωση αποτελείται από πεδילוδοκούς 0.6 m x 0.3 m (ύψος x πλάτος), συνδεδεμένες μεταξύ τους με συνδετήριες δοκούς αναλόγων διαστάσεων. Η επιφανειακή διάρρηξη εξετράπη, αφήνοντας την κατασκευή εντελώς άθικτη. Η καθίζηση έφτασε τα 2.3 m, συνοδευόμενη από οριζόντια συνιστώσα της τάξης του 1.1 m. Η μόνη προφανής βλάβη ήταν το πλημμύρισμα του υπογείου, λόγω τοπικής τροποποίησης του υδροφόρου ορίζοντα (Υ.Ο.).

**Σχήμα 3.** Κτίριο 1 : ουδεμία βλάβη.  
**Figure 3.** Building 1 : no damage.

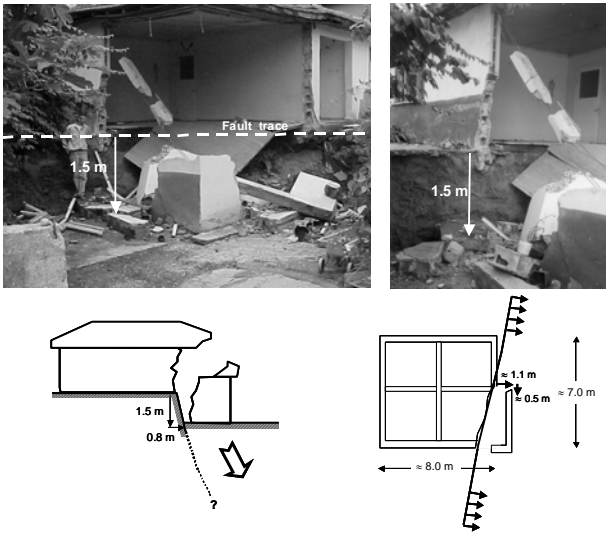
Το εν λόγω κτίριο (Σχ. 4) ήταν μια απλή χαμηλού κόστους μονώροφη κατασκευή. Η ξύλινη κεραμοσκεπή στηρίζονταν απευθείας επί τοίχων από τσιμεντόλιθους, με την παρεμβολή μιας ελαφρώς ωπλισμένης δοκού σκυροδέματος. Οι τσιμεντόλιθοι εδράζονταν απευθείας στο εδάφος, ουσιαστικά δίχως θεμελίωση. Μία τόσο πρόχειρη κατασκευή δεν θα περίμενε κανείς να αποκριθεί ικανοποιητικά σε επιβαλλόμενη μετατόπιση της τάξης του 1.5 m. Πράγματι, το κτίριο κυριολεκτικά “εσχίσθη” από την διάρρηξη. Παρόλα αυτά, δεν κατέρρευσε εντελώς, η δε μερική του κατάρρευση δεν συνοδεύτηκε από ανθρώπινες απώλειες. Η διάρρηξη διαπέρασε την βορειο-ανατολική γωνία του κτιρίου αποκολλώντας την από το υπόλοιπο.

**Σχήμα 4.** Κτίριο 2 : μερική κατάρρευση.  
**Figure 4.** Building 2 : partial collapse.

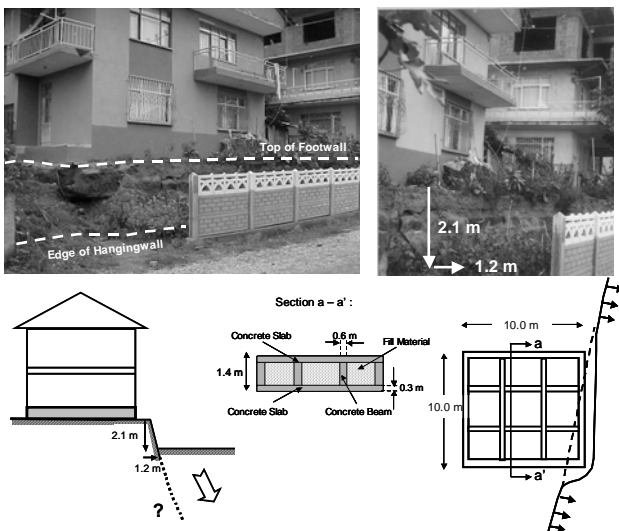
Το 2-ώροφο (με σοφίτα) ΩΣ κτίριο, επέζησε της διάρρηξεως δίχως ορατές βλάβες. Όπως και στην περίπτωση του Κτ.1, η διάρρηξη εξετράπη. Όμως ενώ το Κτ.1 είναι θεμελιωμένο στο κατερχόμενο τέμαχος, εκτρέποντας την διάρρηξη προς το ανερχόμενο, το Κτ.3 είναι θεμελιωμένο στο ανερχόμενο τέμαχος, οπότε η 2.1 m διάρρηξη εξετράπη ελαφρώς προς το κατερχόμενο τέμαχος (Σχ. 5). Η κιβωτιοειδής θεμελίωση του κτιρίου είναι αρκετά δύσκαμπτη, αποτελούμενη από δοκούς ΩΣ (ύψους 0.5–0.6 m) εγκιβωτισμένες ανάμεσα στην κοιτόστρωση (πάχους 0.3 m) και την πλάκα δαπέδου. Τα κενά ανάμεσα στις δοκούς και τις πλάκες πληρούνται με αμμοχάλικο.

**Σχήμα 5.** Κτίριο 3 : ουδεμία βλάβη.  
**Figure 5.** Building 3 : no damage.

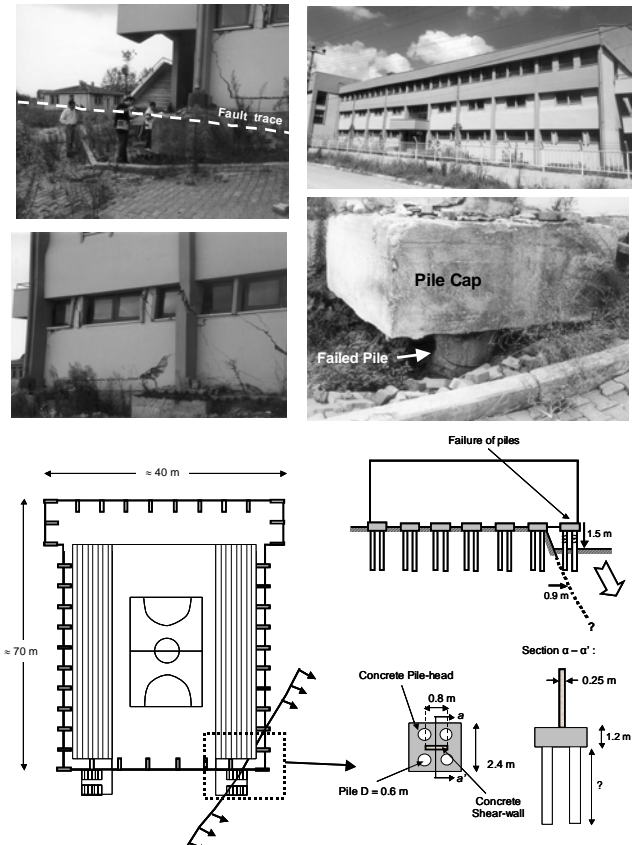
Η διάρρηξη διέσχισε την ΒΑ γωνία του Γηπέδου προξενώντας σημαντικές βλάβες στην ΩΣ ανωδομή (Σχ. 6). Αντιθέτως, η νότια πλευρά του κτιρίου ουδεμία βλάβη υπέστη. Ως εκ τούτου, η αστοχία μπορεί να αποδοθεί αποκλειστικά στην τεκτονική μετατόπιση. Το δομητικό σύστημα αποτελείται από τοιχία κατόψεως 0.25 x 0.80 m, τοποθετημένα στην περίμετρο. Η θεμελίωση περιελάμβανε ομάδα 2 x 2 πασσάλων, διαμέτρου 0.6 m, με κεφαλόδεσμο 2.4 x 2.4 m, πάχους 1.2 m. Πολλά από τα φέροντα τοιχία αστόχησαν, οι δε μη φέροντες τοίχοι υπέστησαν διαγώνια ρηγμάτωση, υποδηλώνοντας εφελκυστική αστοχία υπό γωνίαν 45° λόγω διαφορεικής καθίζησης. Οι πάσσαλοι υπέστησαν σοβαρές βλάβες, έως αστοχία. Εάν δεν είχαν αστοχήσει η κατάσταση ενδέχεται να ήταν χειρότερη.

**Σχήμα 6.** Γήπεδο Μπάσκετ: σοβαρές βλάβες.  
**Figure 6.** Basketball Court : severe damage.

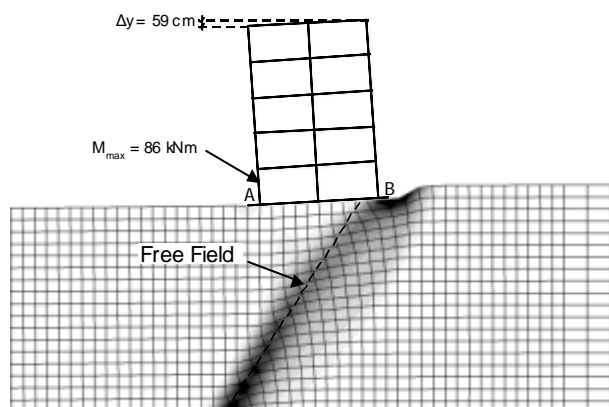
Όπως δείχνεται στο Σχ. 8 η διάρρηξη εκτρέπεται προς το ανερχόμενο τέμαχος, παρατηρείται δε διάχυση της πλαστικής παραμόρφωσης στα τελευταία 10 m της διαδρομής της διάρρηξης. Το κτίριο υφίσταται διαφορική καθίζηση 59 cm, χωρίς όμως να

**Σχήμα 8.** Αποτελέσματα για το Κτίριο 1.  
**Figure 8.** Analysis results for Building 1.

καταπονείται σημαντικά : η μέγιστη καμπτική ροπή δεν ξεπερνά τα 86 kNm. Η δύσκαμπτη θεμελίωση όχι μόνον καταφέρνει να εκτρέψει σημαντικά την διάρρηξη, αλλά και επιτρέπει στο κτίριο να περιστραφεί ως στερεό σώμα, χωρίς σημαντική επιπόνηση. Παρότι η διαφορική καθίζηση είναι σημαντική (6%, αρκετά μεγαλύτερη από το συνήθως αποδεκτό 1/300), η ανάλυση δεν υποδεικνύει σημαντική επιπόνηση της ανωδομής, σε συμφωνία με την παρατηρηθείσα συμπεριφορά. Βέβαια, στην πραγματικότητα η διαφορική καθίζηση δεν ήταν τόσο μεγάλη. Εντοπίζουμε δύο πιθανές εξηγήσεις : (i) μετασεισμική στερεοποίηση του εδάφους στην δεξιά άκρη του κτιρίου λόγω των αυξημένων τάσεων επαφής στην περιοχή αυτή, και (ii) η διάρρηξη δεν διέσχισε την κατασκευή κάθετα στον άξονα της, όπως υπετέθη στην 2-Δ ανάλυση μας ; στην πραγματικότητα διέσχισε την γωνία του κτιρίου (βλ. Σχ. 3), κάτι προφανώς ευμενέστερο από την παραδοχή επίπεδης παραμόρφωσης.

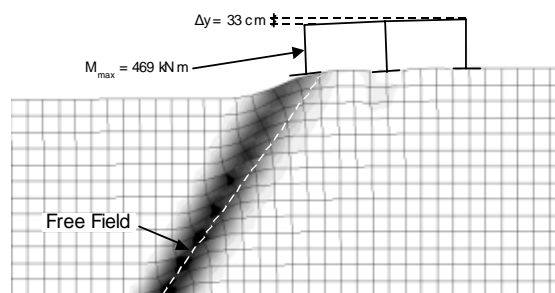
Το προσομοίωμα αποτελεί προσέγγιση της ανωδομής από τσιμεντόλιθους. Η διάρρηξη εκτρέπεται μόνον τοπικά προς το κατερχόμενο τέμαχος (Σχ. 9), αποφεύγοντας το αριστερό θεμέλιο του κτιρίου, ακολουθώντας πρακτικά την ίδια διαδρομή όπως στο ελεύθερο πεδίο. Το κτίριο περιστρέφεται προς το κατερχόμενο τέμαχος, με διαφορική καθίζηση που φτάνει τα 33 cm. Τμήμα της ακριανής στήριξης χάνει την επαφή του με το έδαφος. Παρά την μικρότερη διαφορική καθίζηση, σε σχέση με το Κτίριο 1, η  $M_{max}$  φτάνει τα 469 kNm. Προφανώς, μία τέτοια επιπόνηση δεν θα μπορούσε να παραληφθεί από την ανωδομή του εν λόγω κτιρίου. Παρά την αδρή προσομοίωση της ανωδομής, η ανάλυση είναι και πάλι σε συμφωνία με την παρατηρηθείσα συμπεριφορά.

**Σχήμα 9.** Αποτελέσματα για το Κτίριο 2.  
**Figure 9.** Analysis results for Building 2.

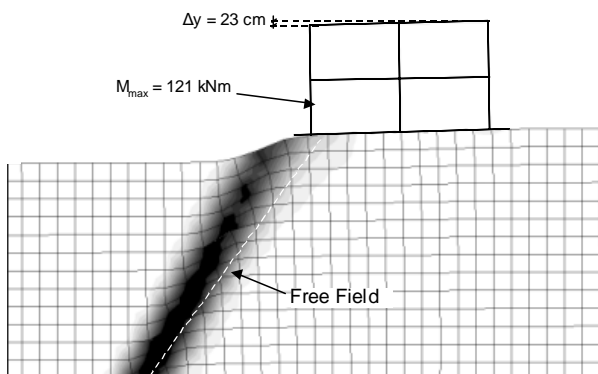
Όπως δείχνεται στο Σχ. 10, η διάρρηξη ακολουθεί την ίδια διαδρομή διάδοσης όπως στο ελεύθερο πεδίο μέχρις ότου φτάσει σε βάθος περίπου 12 m. Στο σημείο αυτό εκτρέπεται προς τα αριστερά του κτιρίου, προς το κατερχόμενο τέμαχος δηλαδή. Η πλαστική παραμόρφωση συγκεντρώνεται σε μια στενή ζώνη, σχηματίζοντας ευδιάκριτο αναβαθμό. Το κτίριο περιστρέφεται ελαφρώς προς το κατερχόμενο τέμαχος, με την διαφορική καθίζηση να φτάνει τα 23 cm. Όπως και στην περίπτωση του Κτιρίου 1, η δύσκαμπτη κιβωτιοειδής θεμελίωση όχι μόνο επιτυγχάνει εκτροπή της διάρρηξης, αλλά και “μετατρέπει” την διαφορική μετακίνηση σε στροφή στερεού σώματος. Παρά την σημαντική διαφορική καθίζηση ( $\approx 2\%$ ), το κτίριο δεν υφίσταται σημαντική επιπόνηση :  $M_{max} = 121$  kNm. Τονίζεται ότι παρά την γενικώς αποδεκτή τιμή μέγιστης αποδεκτής στροφής 1/300, κλίση της τάξης του 2% δεν γίνεται καν εύκολα αντιληπτή, όπως δε αναφέρεται στο άρθρο των Charles & Skinner [2004] δεν θα προκαλούσε δομητική επιπόνηση σε κτίρια επί δύσκαμπτων κοιτοστρώσεων. Η ανάλυση συμφωνεί ποιοτικά με την καταγεγραμμένη απόκριση του εν λόγω κτιρίου.

**Σχήμα 10.** Αποτελέσματα για το Κτίριο 3.  
**Figure 10.** Analysis results for Building 3.

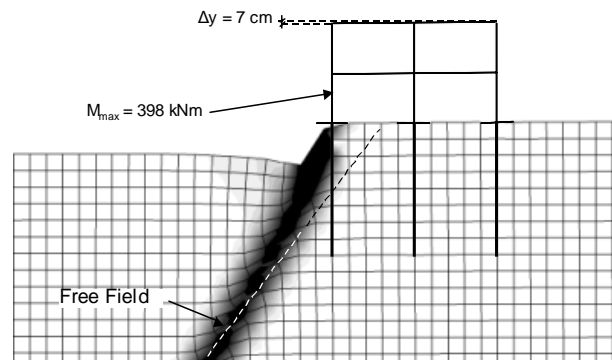
Η διάρρηξη ακολουθεί την διαδρομή διάδοσης ελεύθερου πεδίου μέχρι την περιοχή του γωνιακού πασσάλου, σε βάθος περίπου 10 m (Σχ. 11). Στο σημείο αυτό εκτρέπεται προς το κατερχόμενο τέμαχος, η δε πλαστική παραμόρφωση συγκεντρώνεται σε μία πολύ στενή ζώνη και ένας ευδιάκριτος αναβαθμός αναπτύσσεται δεξιά από τον πάσσαλο. Το κτίριο περιστρέφεται ελάχιστα προς το

κατερχόμενο τέμαχος με διαφορική καθίζηση  $\sim 7$  cm μόνον, ενώ παράλληλα ο αριστερός κεφαλόδεσμος χάνει την επαφή του με το έδαφος, σε συμφωνία με τις επί τόπου παρατηρήσεις μας (Σχ. 6). Προς γενική έκπληξη, παρά την περιορισμένη διαφορική καθίζηση, η επιπόνηση της ανωδομής είναι σημαντική :  $M_{max} \approx 400$  kNm. Αν και οι πάσσαλοι εκτρέπουν την διάρρηξη, ένα μέρος της προκαλούμενης διαφορικής καθίζησης και, το κυριότερο, οριζόντιος εφελκυσμός λαμβάνει χώρα μεταξύ των υποστυλωμάτων του γηπέδου. Σε αντίθεση με τα Κτίρια 1 και 3, οι πάσσαλοι δεν επιτρέπουν στην ανωδομή να περιστραφεί ως στερεό σώμα. Αντιθέτως της επιβάλλουν να “ακολουθήσει” την μικρή μεν αλλά όχι αμελητέα παραμόρφωση.

**Σχήμα 11.** Αποτελέσματα για το Γήπεδο.  
**Figure 11.** Results for the Basketball Court.
