# Η Κατολίσθηση στην Επαρχιακή Οδό Αγίου Δημητρίου – Αράχωβας, στη λεκάνη του ποταμού Ευήνου

The Landslide of the Agios Demetrios - Arahova Country Road, at the Evinos river basin

ΝΤΟΥΝΙΑΣ, Γ.  
ΜΠΕΛΟΚΑΣ, Γ.  
ΜΑΡΙΝΟΣ, Π.

**ABSTRACT:** A landslide occurred at the Agios Demetrios – Arahova Country Road during the construction of the Evinos reservoir project. After the investigations it was concluded that it was a re-activation of a large pre-existing landslide of the flysch coluvium, due to excessive rainfall. For the stabilization of the landslide, drainage tunnels, toe berms and surface runoff collection works were constructed.

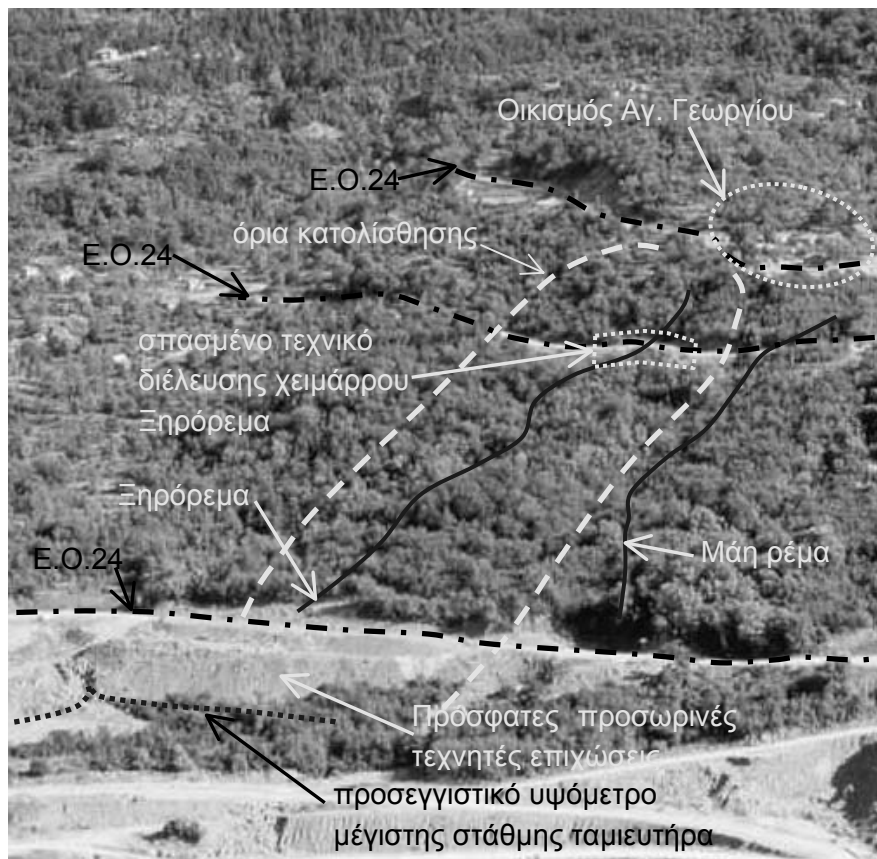
Κατά τη διάρκεια κατασκευής των έργων υδροδότησης της Αθήνας από τον ποταμό Ευήνο εκδηλώθηκε κατολίσθηση στην Επαρχιακή Οδό 24, Αγίου Δημητρίου – Αράχωβας, λίγο μετά τον οικισμό του Αγίου Δημητρίου (Φωτογραφία 1). Η κατολίσθηση έγινε στην αριστερή πλαγιά του ταμιευτήρα του Ευήνου και βρίσκεται εξ ολοκλήρου πάνω από την ανώτατη στάθμη του ταμιευτήρα. Απέχει 500m περίπου από τον άξονα του φράγματος.

Φωτογραφία 1. Άποψη της περιοχής της κατολίσθησης άνω του Α.Υ. 505m.  
Photo 1. Landslide area view over 505m O.D.

Στην περιοχή της κατολίσθησης δεν έγιναν σημαντικά χωματουργικά έργα. Κοντά στην κεφαλή της έγινε μικρή διεύρυνση της υπάρχουσας οδού για να κατασκευασθεί το τεχνικό διέλευσης του χειμάρρου Ξηρόρεμα ενώ στο πόδα έγινε εκσκαφή ύψους 2m περίπου για την διέλευση της Ε.Ο. 24 (Φωτογραφία 1).

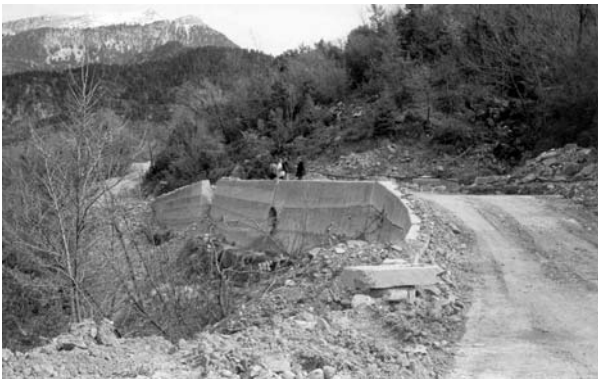
Αμέσως μετά την κατασκευή του τεχνικού το 1993 διαπιστώθηκαν ρηγματώσεις στους πτε-

ρυγότοιχούς του. Οι ρωγμές συνέχισαν να διευρύνονται κάθε υγρή περίοδο. Την Άνοιξη του 1996, μετά από μια ιδιαίτερα υγρή περίοδο, οι ρωγμές διευρύνθηκαν πολύ και παρατηρήθηκε μεγάλη καθίζηση εκατέρωθεν του τεχνικού σε εύρος 150m περίπου (Φωτογραφία 2). Οι καθιζήσεις συνεχίστηκαν μέχρι τον Μάιο οπότε και επιβραδύνθηκαν. Στο διάστημα αυτό η συνολική καθίζηση ήταν της τάξεως των 3m με οριζόντια μετακίνηση της τάξεως του 1m. Στο επίπεδο της παραλίμνιας οδού παρατηρήθηκε μικρή ανύψωση, και ανάποδη στροφή κάποιων στύλων. Δεν υπήρχαν άλλες εκδηλώσεις στο επίπεδο της οδού, πιθανώς λόγω κατανομής παραμορφώσεων σε μεγάλο εύρος περί την Ε.Ο. 24.

Φωτογραφία 2. Άποψη του σπασμένου τεχνικού.

Photo 2. View of the broken culvert.

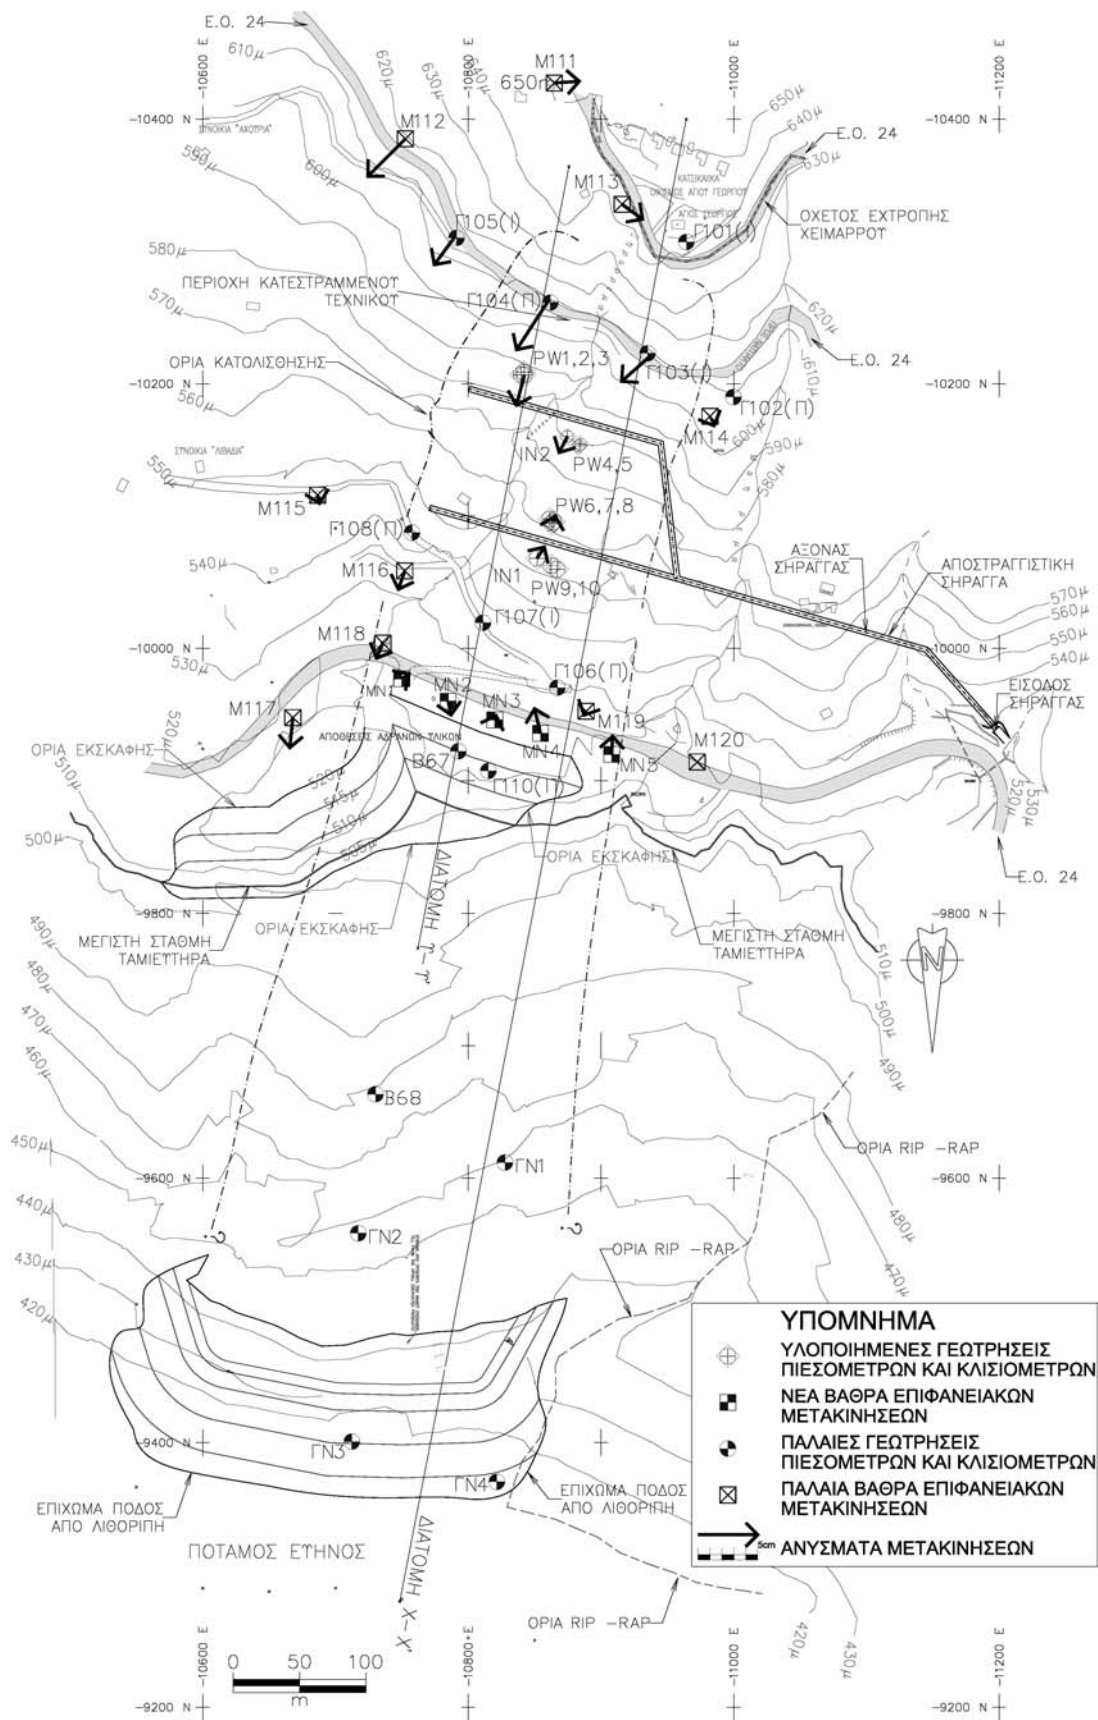
Τα πλευρικά όρια της κατολίσθησης ήταν ορατά στην περιοχή γύρω από το σπασμένο τεχνικό αλλά πιο κάτω ήταν αδύνατος ο εντοπισμός συνεχούς θραύσης λόγω της πυκνής φυτοκάλυψης, των πολλών ρεμάτων και πιθανώς λόγω επέκτασης κατά πλάτος. Τα όρια παρουσιάζονται στο Σχήμα 1.

Σχήμα 1. Οριζοντιογραφία περιοχής.  
Figure 1. Area plan view.

Από τα κλισιόμετρα που μετρώνται τα Γ103Α, Γ107, IN1 και IN2 βρίσκονται στο σώμα της κατολίσθησης, ενώ οι Γ105Α και Γ101 βρίσκονται εκτός της περιοχής αυτής (Σχήμα 1). Οι μετρήσεις που αξιολογήθηκαν αφορούν την περίοδο κατά τη διάρκεια της κατασκευής των έργων σταθεροποίησης αλλά και μετά.

Το επίχωμα ποδός εκτείνεται μέχρι υψόμετρο 445m περίπου (Σχήματα 1 και 2). Εξετάστηκε η βελτίωση στο συντελεστή ασφαλείας για διάφορες στάθμες του ταμιευτήρα (μέχρι τη μέγιστη 505m) για δύο πιθανούς μηχανισμούς.

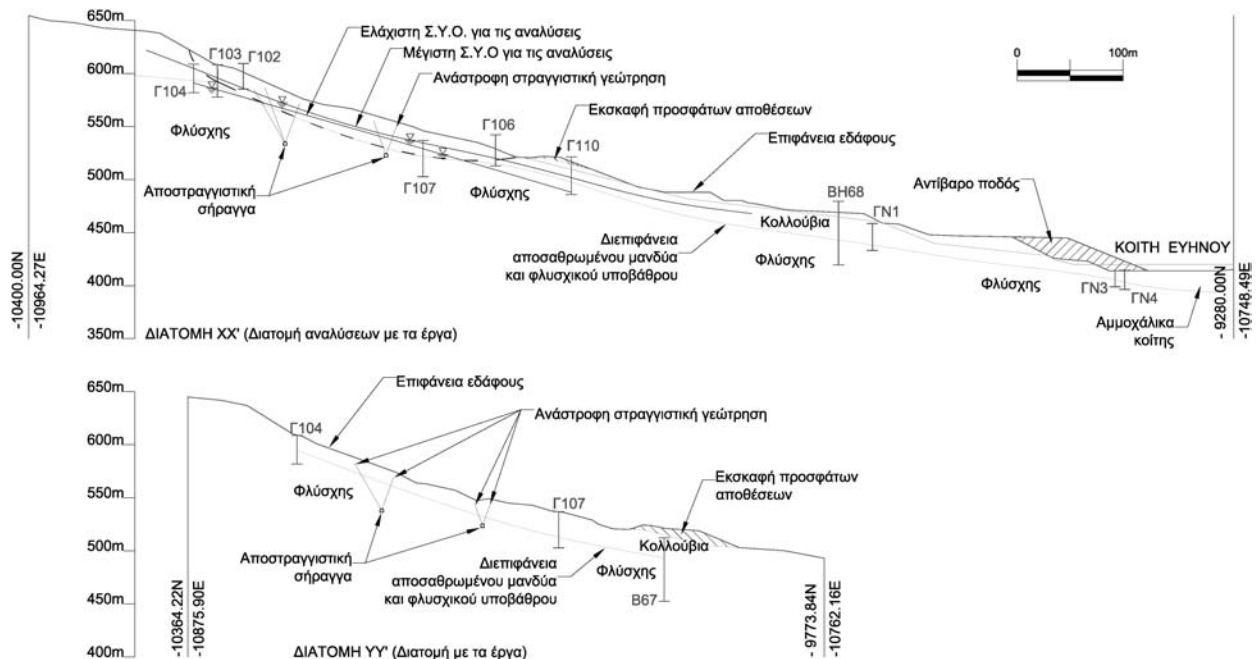
Οι γεωτεχνικές έρευνες υπέδειξαν την ύπαρξη επιφάνειας αστοχίας σε βάθος 15m περίπου στην περιοχή του τεχνικού. Το βάθος στο κέντρο της κατολίσθησης ήταν 20m περίπου (Σχήμα 2).

Το πάχος των χαλαρών υλικών συνέπιπτε με το πάχος της κατολίσθησης στην κεντρική της περιοχή. Στην περιοχή όμως του πόδα και κάτω από αυτή εντοπίστηκαν κολλούβια πάχους έως 32.5m (ΓΝ1, Σχήμα 2). Τα κλισιόμετρα υπέδειξαν επίσης ότι υπήρχε τάση επέκτασης της κατολίσθησης προς τα άνω στον οικισμό περί την εκκλησία του Αγ. Γεωργίου.

Θεωρώντας ότι το πρανές βρίσκεται σε κατάσταση οριακής ισορροπίας (συντελεστής ασφαλείας  $FOS=1.00$ ) έγιναν επί της Διατομής X-X' του Σχήματος 2 ανάστροφες αναλύσεις για δύο υποθέσεις πιεζομετρικής στάθμης. Έδωσαν για την κατώτερη Σ.Υ.Ο  $c'=3kPa$ ,  $\phi'=16.9^\circ$  και για την ανώτερη Σ.Υ.Ο.  $c'=5kPa$ ,  $\phi'=18^\circ$ . Από τη συναξιολόγηση των εργαστηριακών δοκιμών και των ανάστροφων αναλύσεων επελέγησαν οι ακόλουθες παράμετροι για τις ευθείες αναλύσεις:

Σχήμα 2. Διατομές κατά μήκος της κατολίσθησης.  
Figure 2. Sections along the landslide.

Η κατασκευή της στραγγιστικής σήραγγας (Σχήματα 1, 2 και 3) έχει ως στόχο τη βελτίωση της ευστάθειας πάνω από το Α.Υ. 505 όπου έχουν εμφανιστεί και οι μεγαλύτερες μετακινήσεις.

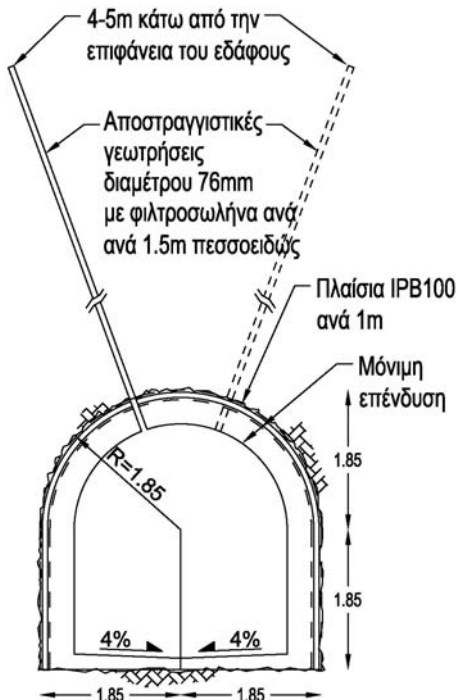
Σχήμα 3: Τυπική διατομή στραγγιστικής σήραγγας.  
Figure 3: Typical cross section of drainage tunnel.

Με τις υποθέσεις αυτές και για την επιφάνεια ολίσθησης του Σχήματος 3 η αύξηση του συντελεστή ασφαλείας κυμαίνονταν από 7.4% για το πρώτο ενδεχόμενο και τον χαμηλό αρχικό υπόγειο οριζοντα έως 13.9% για το δεύτερο ενδεχόμενο και τον υψηλότερο αρχικό υπόγειο οριζοντα. Οι αυξήσεις αυτές κρίθηκαν κατ' αρχήν αποδεκτές.

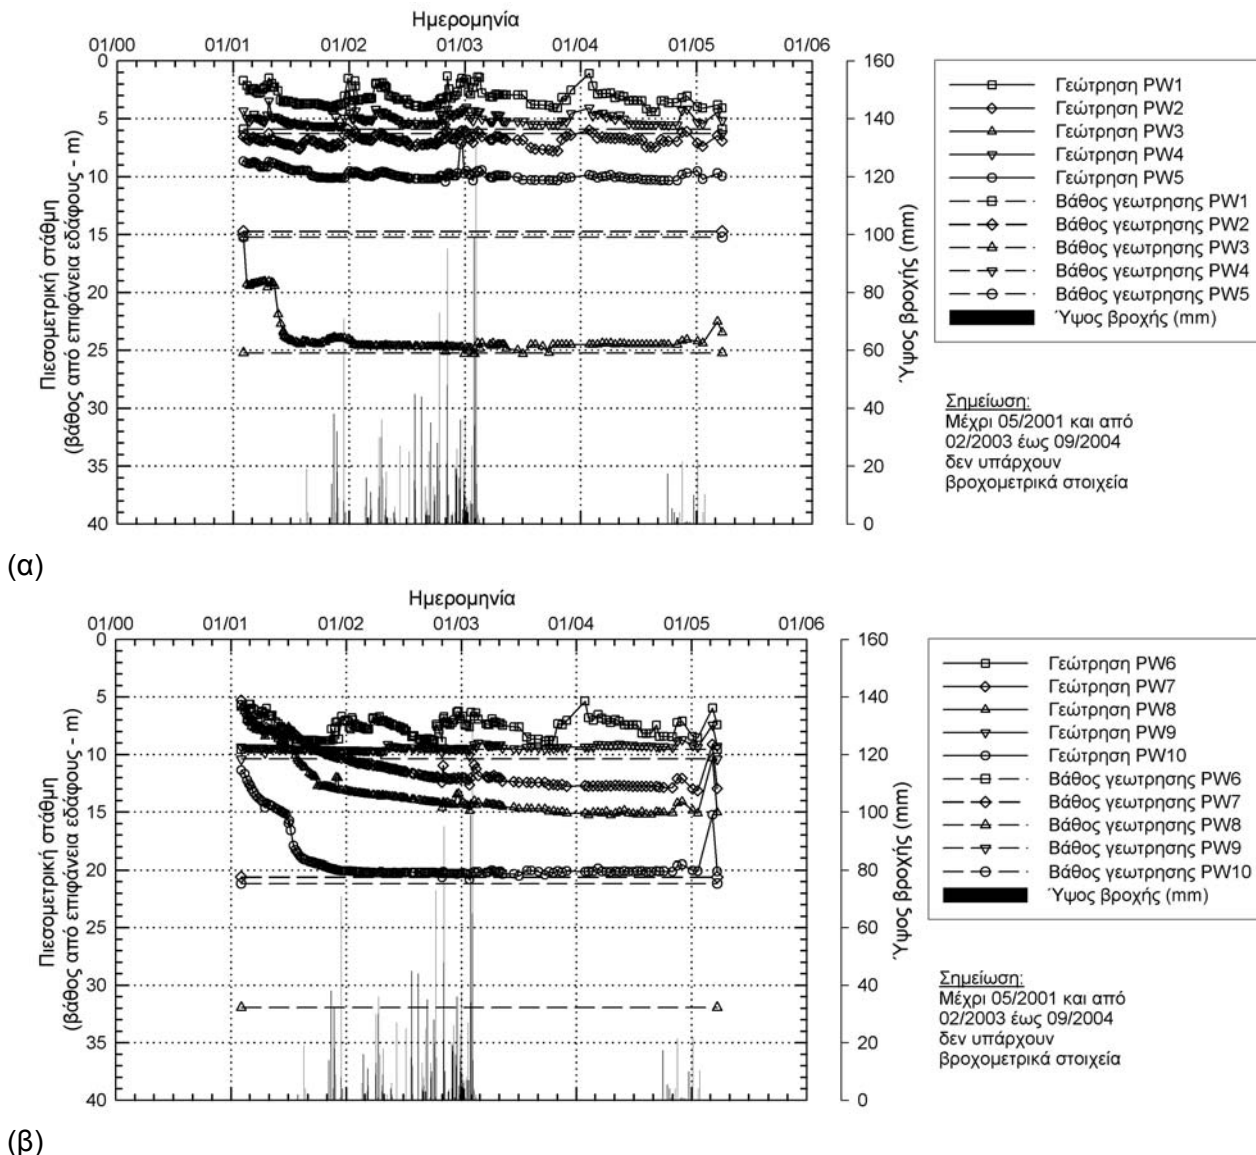
Σχήμα 4. Μεταβολές στην στάθμη πιεσομέτρων.  
Figure 4. Variation on the piezometric level.

στους κλάδους στράγγισης. Στο Σχήμα 4 παρουσιάζονται οι μεταβολές στις στάθμες των πιεσόμετρων PW1 έως PW10. Στο Σχήμα 5 δίνονται τα διαγράμματα μεταβολής της πίεσης των πόρων με το βάθος όπως προκύπτουν στις ομάδες των πιεσόμετρων α) PW1, PW2, PW3, β) PW4, PW5, γ) PW6, PW7, PW8 και δ) PW9, PW10. Από τα αποτελέσματα των μετρήσεων των πιεσόμετρων αυτών προκύπτουν τα γενικά συμπεράσματα:

- Πιεσόμετρα, τοποθετημένα σε βάθος έως 15m περίπου δεν έχουν επηρεασθεί σημαντικά από τις στραγγιστικές σήραγγες. Πιθανώς απαιτούνται περισσότερες αποστραγγιστικές γεωτρήσεις δια των σήραγγων.
- Τα «βαθιά» πιεσόμετρα, τοποθετημένα σε βάθος άνω των 15m περίπου, έχουν σημαντικά επηρεασθεί από τις στραγγιστικές σήραγγες με πτώση της πιεσομετρικής στάθμης έως και 10m περίπου.
- Όσο βαθύτερα βρίσκονται τα πιεσόμετρα τόσο λιγότερο επηρεάζονται από τις βροχοπτώσεις.
- Τα πιεσόμετρα που βρίσκονται εκτός της περιοχής των σήραγγων δεν έχουν επηρεασθεί σημαντικά.

Χαρακτηριστικά, από τα «ρηχά» πιεσόμετρα όσα είναι εγκατεστημένα μέχρι περίπου 10m βάθος (PW1 βάθος γεώτρησης 5.93m, PW4 βάθος γεώτρησης 6.31m, PW6 βάθος γεώτρησης 9.57m) εμφανίζουν τη μεγαλύτερη άνοδο λόγω των ισχυρών βροχοπτώσεων. Τα λίγο βαθύτερα (PW9 βάθος γεώτρησης 10.41m, PW2 βάθος γεώτρησης 14.74m, PW5 βάθος γεώτρησης 15.24m) εμφανίζουν μικρότερη άνοδο λόγω βροχοπτώσεων. Τα βαθύτερα (PW3 βάθος γεώτρησης 25.24m, PW7 βάθος γεώτρησης 20.60m, PW8 βάθος γεώτρησης 31.94m και PW10 βάθος

γεώτρησης 21.17m) παρουσίασαν σημαντική πτώση στάθμης λόγω των στραγγιστικών έργων και πρακτικά δεν επηρεάζονται από τις βροχοπτώσεις.

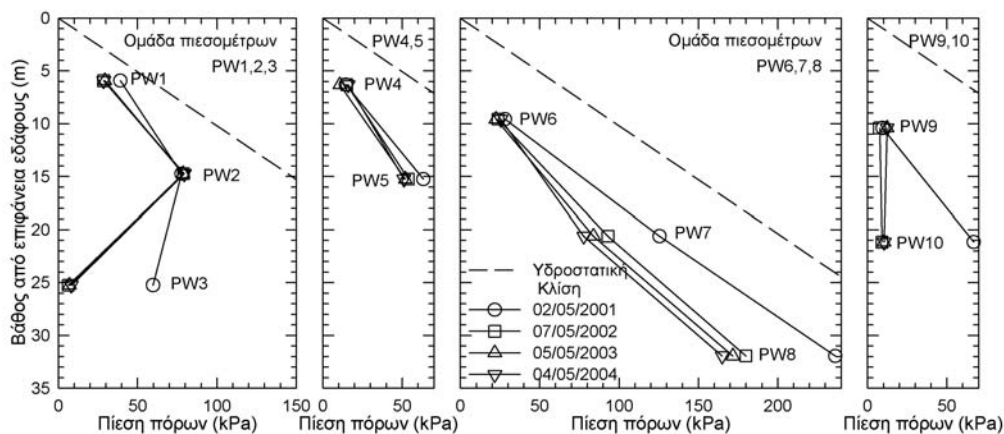
Σχήμα 5. Πίεσεις πόρων συναρτήσει του βάθους από την επιφάνεια.  
Figure 5. Pore pressure profile from surface.

Από τα διαγράμματα του Σχήματος 5 είναι εμφανές πως οι στραγγιστικές σήραγγες προσφέρουν υποστράγγιση στη ζώνη επιρροής τους αφού οι κλίσεις των διαγραμμάτων πιέσεων πόρων είναι παντού μικρότερες από αυτές που αντιστοιχούν στις υδροστατικές συνθήκες. Δηλαδή, τα έργα στράγγισης έχουν συνεισφέρει θετικά στη μείωση πιέσεων πόρων, ειδικά κοντά στη βαθιά επιφάνεια ολίσθησης.

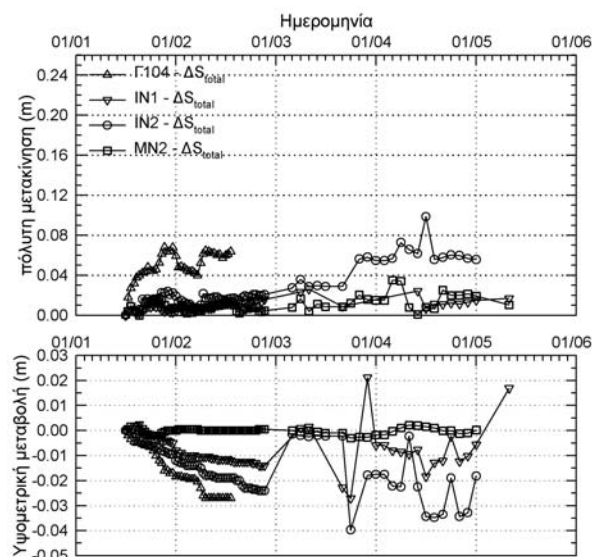
Τυπικά αποτελέσματα των μετρήσεων παρουσιάζονται στο Σχήμα 6. Στις μετρήσεις παρατηρήθηκε έντονη διακύμανση, αποτέλεσμα του πολύπλοκου της μετρητικής διαδικασίας και της ακρίβειας των οργάνων μέτρησης. Από τα αποτελέσματα των μετρήσεων προκύπτει ότι κατά το 2001 με 2002 παρουσιάστηκαν οι μέγιστες μετακινήσεις που έφθασαν συνολικά τα 8 cm περίπου. Έκτοτε οι μετακινήσεις είναι πολύ μικρές με διακυμάνσεις. Με την αλλαγή του συνεργείου μέτρησης το 2003 παρουσιάζεται μια γενική μεταβολή λίγων εκατοστών. Γενικά παρατηρείται μια τάση σταθεροποίησης και οι μετακινήσεις παρουσιάζουν διακύμανση περί την ακρίβεια της διαδικασίας.

Σχήμα 6. Μετρήσεις μαρτύρων επιφανειακών μετακινήσεων.

Figure 6. Measurements of surface monuments.

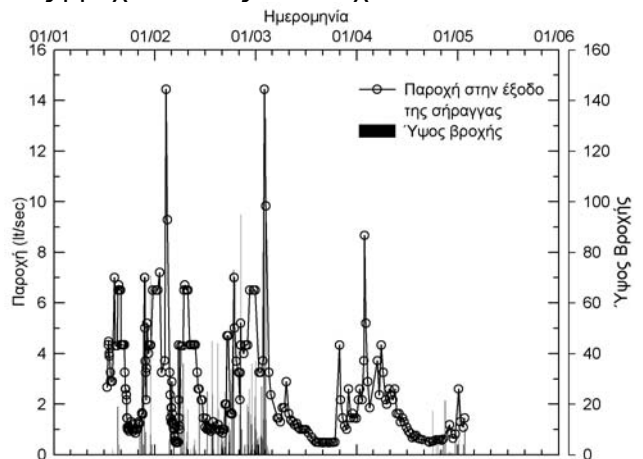
Στο Σχήμα 7 παρουσιάζονται οι μετρήσεις από τη διάταξη μέτρησης παροχής στην έξοδο της σήραγγας, αλλά και σε διάφορες επιμέρους διακλαδώσεις εντός αυτής. Παρατηρείται ότι οι εκροές είναι ανάλογες των βροχοπτώσεων, ο ευθύς κλάδος έχει μεγαλύτερη εκροή από τον δεξιό κλάδο και η απόκριση των σιράγγων στις βροχοπτώσεις είναι ταχεία.

Σχήμα 7. Μετρήσεις παροχής στην αποστραγγιστική σήραγγα.

Figure 7. Discharge measurements at the drainage tunnel.
