# Κατασκευές Οπλισμένου Εδάφους – Ανάλυση Δύο Περιπτώσεων Αστοχίας Υπό Στατική και Σεισμική Φόρτιση

## Reinforced Soil Structures – Analyses of Two Case Histories of Failure Under Static and Seismic Loading

ΜΑΥΡΑΤΖΩΤΗΣ, Ν.Γ. Πολιτικός Μηχανικός, Μεταπτυχιακός Φοιτητής, Ε.Μ.Π.  
ΑΘΑΝΑΣΟΠΟΥΛΟΣ, Α.Γ. Πολιτικός Μηχανικός, Καθηγητής, Πανεπιστήμιο Πατρών.

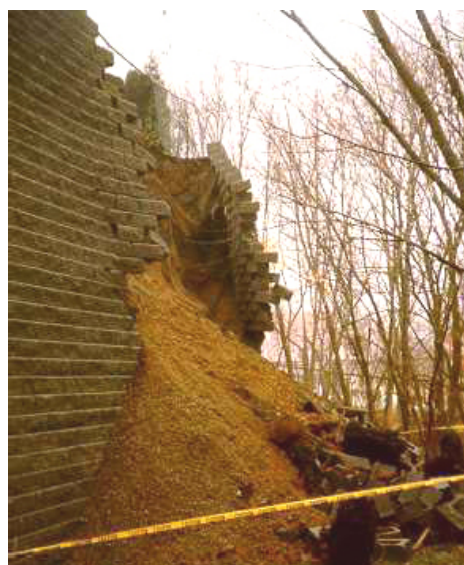
Πέντε μήνες μετά την ολοκλήρωση της κατασκευής του τοίχου σημειώθηκε αιφνίδια αστοχία ενός τμήματός του (ύψους  $7.0\text{m}$ ), όπως φαίνεται στη Φωτογραφία 1. Παρατηρήθηκε κατάρρευση των κυβολίθων της πρόσοψης και του χαλικώδους υλικού του στραγγιστηρίου ενώ το οπλισμένο επίχωμα παρέμεινε σχεδόν απαραμόρφωτο. Λίγες ημέ-

Φωτογραφία 1. Άποψη του τμήματος της πρώτης αστοχίας  
Photograph 1. First failure of the wall

ρες πριν από την αστοχία είχε σημειωθεί ισχυρή βροχοπτώση και είχε επίσης αναφερθεί ότι μεγάλη ποσότητα νερού είχε διαρρεύσει από το σύστημα πυρόσβεσης στο εσωτερικό της επίχωσης. Η εξέταση του αστοχήσαντος τμήματος του τοίχου έδειξε ότι είχε γίνει γενικά ορθή εφαρμογή της μελέτης του έργου. Το πάχος όμως του κατακόρυφου στραγγιστήριου, σε ορισμένα σημεία ήταν εξαιρετικά μειωμένο (0.30m) ενώ σε αρκετά σημεία το εδαφικό υλικό της επίχωσης είχε εισχωρήσει στο κοκκώδες υλικό του στραγγιστήριου. Διαπιστώθηκαν επίσης πολλές κατασκευαστικές ατέλειες στον διάτρητο σωλήνα συλλογής νερού στη βάση του τοίχου. Γεωτεχνική διερεύνηση του εδαφικού υλικού επίχωσης έδειξε ότι σε ορισμένες θέσεις το υλικό αυτό παρουσιάζει τα χαρακτηριστικά αμμόδους ιλύος με ποσοστό λεπτόκοκκων λίγο μεγαλύτερο του 50% (υλικό μη-προβλεπόμενο από τη Μελέτη). Διαπιστώθηκε επίσης ανεπαρκής συμπίκνωση του υλικού επίχωσης (τιμή ειδικού βάρους  $\gamma=15\text{kN/m}^3$ ).

Ακολούθησε επισκευή του αστοχήσαντος τμήματος, μετά όμως από τη παρέλευση δύο μηνών, περίπου, εμφανίσθηκαν σε άλλο τμήμα του τοίχου (ύψους 7m) σημεία παραμορφώσεων και ρηγματώσεων του υλικού της επίχωσης και του τοίχου. Πραγματοποιήθηκε δεύτερη γεωτεχνική διερεύνηση στο συγκεκριμένο τμήμα, τα αποτελέσματα της οποίας έδειξαν ότι τα ανώτερα 3m έως 4.5m της επίχωσης ευρίσκονταν σε πολύ χαλαρή κατάσταση λόγω ανεπαρκούς συμπίκνωσης. Εργαστηριακές δοκιμές έδειξαν ότι η γωνία εσωτερικής τριβής του υλικού επίχωσης παρουσίαζε διακύμανση από  $30.5^\circ$  έως  $33.7^\circ$  με μέση τιμή  $\phi=32^\circ$  (σε συμφωνία με τις προδιαγραφές της Μελέτης).

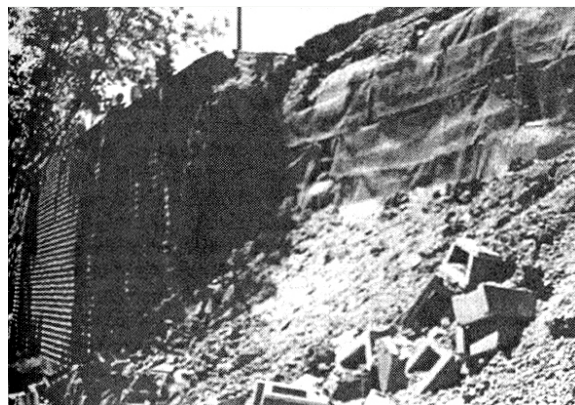
Η κατάσταση του τοίχου συνέχισε να επιδεινώνεται και πέντε μήνες μετά την επισκευή του σημείου της πρώτης αστοχίας, σημειώθηκε αστοχία του συγκεκριμένου τμήματος (Φωτογραφία 2). Παρατηρήθηκε, και στην περίπτωση αυτή, η κατάρρευση των στοιχείων πρόσοψης και του υλικού του στραγγιστήριου ενώ η μάζα του οπλισμένου εδάφους παρέμεινε στη θέση της με εμφανή όμως σημεία παραμόρφωσης. Η εκδήλωση της δεύτερης αυτής αστοχίας αποδόθηκε στην μη-ικανοποιητική συμπίκνωση του υλικού επίχωσης στη συγκεκριμένη θέση και στην ενδεχόμενη μείωση της τιμής του συντελεστή αλληλεπίδρασης μεταξύ γεωπλέγματος και κορεσμένου ιλυώδους εδάφους. Διαπιστώθηκε ότι η ανεπαρκής συμπίκνωση του επιχώματος

Φωτογραφία 2. Άποψη του τμήματος της δεύτερης αστοχίας.

Photograph 2. Second failure of the wall.

δεν οφείλετο σε κακή κατασκευή (κακοτεχνία) αλλά στην χρησιμοποίηση ανακριβών αποτελεσμάτων της εργαστηριακής δοκιμής συμπίκνωσης Proctor.

Η προοδευτική αστοχία του δεύτερου τμήματος του τοίχου είναι δυνατόν να αποδοθεί κυρίως στην ανεπαρκή συμπύκνωση του εδαφικού υλικού του επιχώματος, στο υψηλό ποσοστό υγρασίας (και στην ενδεχόμενη ύπαρξη φρεάτιου οριζοντα) και στη μειωμένη αλληλεπίδραση οπλισμών-εδάφους.

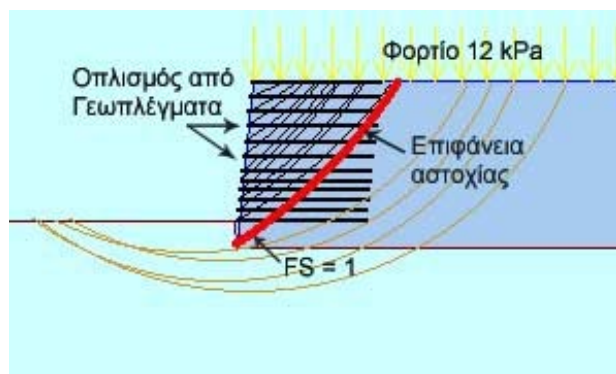
Στη συνέχεια διεξήχθησαν αντίστροφες αναλύσεις από τις οποίες προκύπτει ότι η κατάσταση οριακής αστοχίας ( $FS=1$ ) έναντι κυκλικής ολίσθησης εμφανίζεται για την τιμή  $\varphi=26^\circ$ . Η αντίστοιχη επιφάνεια ολίσθησης που παρουσιάζεται στο Σχήμα 2 παρουσιάζει εν τούτοις διαφοροποίηση σε σχέση με την παρατηρηθείσα επιφάνεια ολίσθησης του δεύτερου τμήματος του τοίχου (η θέση της οποίας τεκμαίρεται από την εμφάνιση των ρηγματώσεων στην επιφάνεια του τοιχώματος). Τέλος, διεξήχθησαν και αντίστροφες αναλύσεις ευστάθειας εισάγοντας την παρουσία νερού στο επίχωμα του τοίχου. Στην περίπτωση αυτή προκύπτει αστοχία ( $FS=1$ ) για την τιμή  $\varphi=28^\circ$  ενώ η αντίστοιχη επιφάνεια αστοχίας που παρουσιάζεται στο Σχήμα 3 συμπίπτει σχεδόν με την παρατηρηθείσα κατά την αστοχία του δεύτερου τμήματος του τοίχου.

Τα αποτελέσματα των αναλύσεων υποδεικνύουν ότι ως κύριο αίτιο της πρώτης (και αιφνίδιας) αστοχίας μπορεί να θεωρηθεί η ανεπαρκής συμπύκνωση του επιχώματος του

Σχήμα 2. Κρίσιμη επιφάνεια αστοχίας για  $\varphi=26^\circ$   
Figure 2. Critical failure surface for  $\varphi = 26^\circ$ .

τοιχώου σε συνδυασμό με τη συσσώρευση νερού στο εσωτερικό του (λόγω κακής λειτουργίας του στραγγιστηρίου). Ως δευτερεύον αίτιο μπορεί επίσης να θεωρηθεί η μειωμένη αλληλεπίδραση οπλισμών-εδάφους.

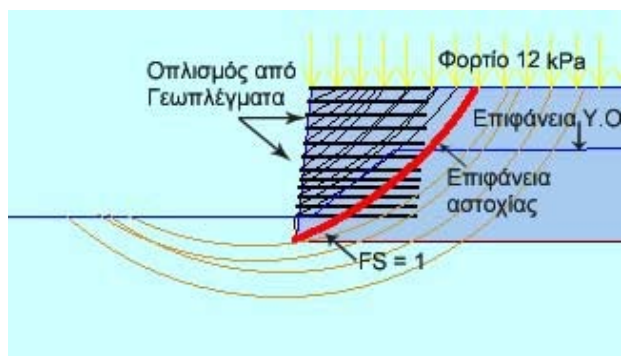
Σχήμα 3. Κρίσιμη επιφάνεια αστοχίας για  $\varphi = 28^\circ$  και ύπαρξη φρεάτιου οριζοντα.  
Figure 3. Critical failure surface for  $\varphi = 28^\circ$  and presence of water table.

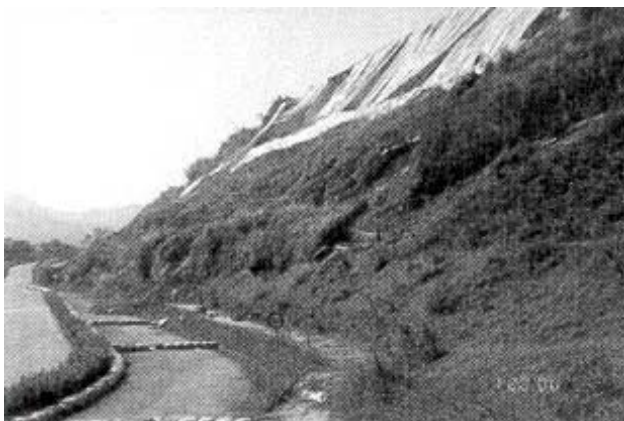
Κατά το σεισμό Chi-Chi, που έπληξε το κεντρικό τμήμα της Ταϊβάν το Σεπτέμβριο του 1999 ( $M=7.3$ ), το εξεταζόμενο πρανές υπέστη αστοχία με αποτέλεσμα το υλικό του οπλισμένου εδάφους και ορισμένες κατασκευές οπλισμένου σκυροδέματος που εδράζονται σε αυτό να υποστούν μεγάλες μετακινήσεις (της τάξης των 10m) και να καταπέσουν στην κατάντη του πρανούς οδό (Φωτογραφία 3). Από τις καταγραφές επιταχυνσιογράφου ευρισκόμενου στην περιοχή του πρανούς είναι γνωστό ότι η τιμή της οριζόντιας επιτάχυνσης κατά την διεύθυνση της κλίσης του πρανούς (Ανατολή-Δύση) ήταν 0.59g, ενώ κατά την κατακόρυφη διεύθυνση 0.27g.

Φωτογραφία 3. Αστοχία του οπλισμένου πρανούς στο χώρο του Πανεπιστημίου Chi-Nan. Photograph 3. Failure of reinforced soil slope at the University Campus of Chi-Nan.

οδήγησαν σε παρόμοια αποτελέσματα που υποδεικνύουν ότι υπεύθυνη για την αστοχία ήταν η υποδιαστασιολόγηση των οπλισμών σε συνδυασμό με την πολύ μεγαλύτερη ένταση της καταγραφείσας σεισμικής δράσης σε σχέση με την τιμή σχεδιασμού της κατασκευής.

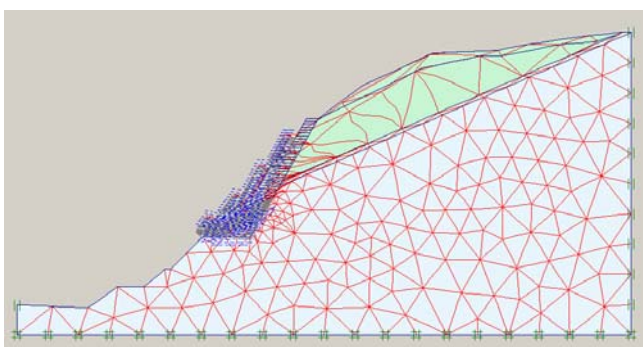
Υπό συνθήκες σεισμικής φόρτισης τα αποτελέσματα των αναλύσεων υποδεικνύουν ότι η τιμή της κρίσιμης οριζόντιας επιτάχυνσης (τιμή για την οποία προκύπτει  $FS=1$ ) είναι  $a_{hc}=0.15g$ . Στο Σχήμα 6 παρουσιάζεται το παραμορφωμένο δίκτυο πεπερασμένων στοιχείων μετά την επιβολή της κρίσιμης ψευδοστατικής σεισμικής φόρτισης. Παρατηρείται α) ότι οι παραμορφώσεις συγκεντρώνονται στο επιφανειακό στρώμα της χαλαρής άμμου και β) ότι αστοχούν σε ολίσθηση οι οπλισμοί στην πρόσοψη των κατωτέρων αναβαθμών. Η συμπεριφορά αυτή βρίσκεται σε πλήρη συμφωνία με τα αποτελέσματα των αναλύσεων οριακής ισορροπίας.

Σχήμα 6. Παραμορφωμένο δίκτυο πεπερασμένων στοιχείων του πρανούς για ψευδοστατική οριζόντια επιτάχυνση  $a_h \geq 0.15g$   
Figure 6. Deformed mesh of the slope for a pseudostatic horizontal acceleration  $a_h \geq 0.15g$ .
