Γεωτεχνικά Προβλήματα στο Επαρχιακό Οδικό Δίκτυο του Β. Έβρου

Geotechnical Problems in Provincial Road Network of N. Evros Prefecture

(†)ΠΑΠΑΚΥΡΙΑΚΟΠΟΥΛΟΣ, Π. Δρ. Πολιτικός Μηχανικός, Επίκ. Καθηγητής Π.Σ., Δ.Π.Θ.
ΚΟΥΔΟΥΜΑΚΗΣ, Π. Πολιτικός Μηχανικός, Υποψ. Διδάκτορας Τομέα Γεωτεχνικής Μηχανικής Δ.Π.Θ.
ΞΕΙΔΑΚΗΣ, Γ. Αν. Καθηγητής Π.Σ., Δ.Π.Θ.

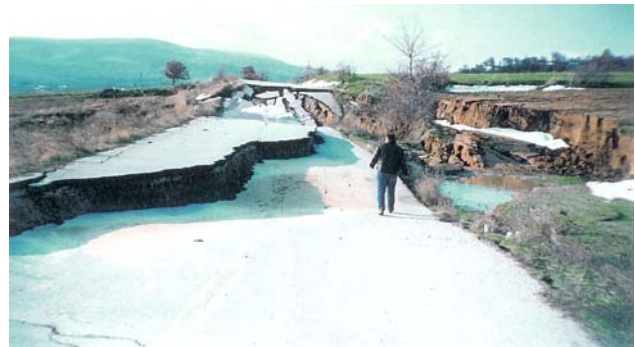
Στην Χ.Θ. 4+700 του επαρχιακού δρόμου Κόμαρα - Πεντάλοφος από τη διασταύρωση του χωριού Κόμαρα προς Πεντάλοφο εκδηλώθηκε αστοχία τον Δεκέμβριο του 1998, με βαθύ κύκλο ολίσθησης διαμέσου του υπεδάφους, με πλήρη αστοχία της οδού. Η χάραξη της επαρχιακής οδού διέρχεται σε όρυγμα επί ήπιου φυσικού ανάγλυφου. Η αστοχία ήταν ιδιαίτερα εκτεταμένη, το μήκος της, κατά μήκος του δρόμου, ανέρχεται σε 100 m περίπου, ενώ κατάντη εκτείνεται σε απόσταση που υπερβαίνει τα 250 m. Εκδηλώθηκε με πολλαπλές επιφάνειες ολίσθησης φθάνοντας μέχρι τον πόδα του φυσικού πρανούς στην κοίτη της μισγάγγειας. Η υψομετρική διαφορά μεταξύ της κορυφής του κύκλου ολίσθησης και της κοίτης της μισγάγγειας εκιμήθηκε σε 25 m - 30 m. Παρατηρήθηκε κατακόρυφη μετακίνηση του καταστρώματος της οδού περί τα 3.0 m, ενώ ο άξονας της

οδού είχε μετακινηθεί οριζόντια κατά 2.0 m περίπου, Φωτογραφία 1.

Φωτογραφία 1. Άποψη της αστοχίας στον Πεντάλοφο.

Photo 1. View of the landslide at Pentalofos.

α. *Απώλεια στήριξης στον πόδα:* Η αστοχία σύμφωνα με πληροφορίες κατοίκων της περιοχής εκδηλώθηκε σε δύο φάσεις. Στην αρχή εκδηλώθηκε μια μικρή αστοχία στον πόδα του φυσικού πρानού και ακολούθησε μια δεύτερη και μεγαλύτερη στην περιοχή διέλευσης της οδού, λόγω απώλειας στήριξης και αντιβάρου.

β. *Ύπαρξη στρώσης χαμηλής αντοχής:* Ο κύκλος ολίσθησης, όπως προέκυψε από την αξιολόγηση των αποτελεσμάτων της γεωτεχνικής έρευνας, διέρχεται σε βάθος 10.00 m - 14.00 m διαμέσου της γεωτεχνικής στρώσης (Γ) της αμμώδους αργίλου (Σχήμα 3).

γ. *Αύξηση της στάθμης των υπογείων νερών:* Δυτικά της αστοχίας, στην περιοχή εκτέλεσης της γεώτρησης Γ2, σε βάθος από 3.00 m έως 7.60 m συναντάται στρώση ιλυώδους άμμου, πυκνής έως πολύ πυκνής απόθεσης, υδροφόρα. Η στρώση αυτή τροφοδοτεί με νερό την περιοχή της ολίσθησης

με αποτέλεσμα την άνοδο της στάθμης των υπογείων νερών αλλά και την αύξηση της πίεσης του νερού των πόρων του εδάφους. Διαπιστώθηκε δηλαδή ροή υδάτων από τα πρानή προς το κέντρο της μισγάγγειας.

δ. *Επιφανειακή στρώση χαμηλής αντοχής:* Η αστοχία επιταχύνθηκε επίσης από τη δημιουργία ρωγμών στην επιφανειακή στρώση της καστανής αργίλου με άμμο και την πλήρωση αυτών με ρέοντα επιφανειακά νερά, που είχε ως συνέπεια την ανάπτυξη πρόσθετων δυνάμεων ανατροπής του πρανού, λόγω υδροστατικής πίεσης και την βαθμιαία επιφανειακή φθορά και χαλάρωση.

Κατασκευαστικές προτάσεις μέτρων αποκατάστασης της αστοχίας δεν ήταν δυνατόν να γίνουν λόγω έλλειψης τοπογραφικής αποτύπωσης που να καλύπτει όλη την περιοχή της αστοχίας, με αποτέλεσμα να μην ήταν δυνατός ο έλεγχος ευστάθειας σε βαθιά ολίσθηση διερχόμενη από τον πόδα του πρανού, καθώς επίσης ο σχεδιασμός σε τοπογραφικό διάγραμμα των προτεινομένων μέτρων. Γενικά όμως, η αντιμετώπιση της αστοχίας προτάθηκε να γίνει με κατασκευή αντιβάρου και αντιδιαβρωτικής προστασίας στον πόδα, κατασκευή δικτύου αποστράγγισης και υποβιβασμού των νερών, ενδεχομένως με μηκοτομικό υποβιβασμό της χάραξης, κατασκευή πασσαλότοιχων, κ.α.. Για τη διερεύνηση της αστοχίας σε επίπεδο οριστικής μελέτης προτάθηκε η εκτέλεση συμπληρωματικής γεωτεχνικής έρευνας. Επίσης κρίθηκε αναγκαία η τοποθέτηση αποκλισημέτρων για τον ακριβή προσδιορισμό του βάθους εκδήλωσης της επιφάνειας ολίσθησης.

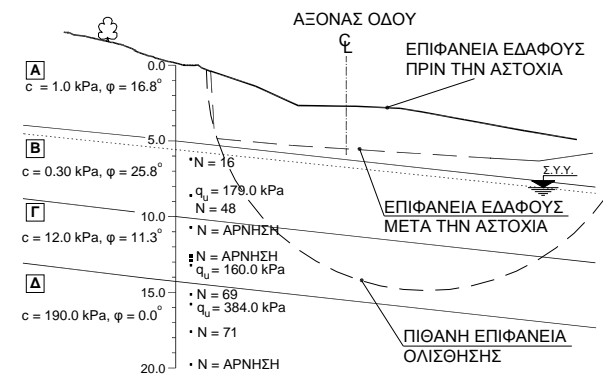
Σχήμα 3. Γεωτεχνική τομή πρανούς ολίσθησης στον Πεντάλοφο.

Figure 3. Geotechnical cross-section of landslide slope at Pentalofos.

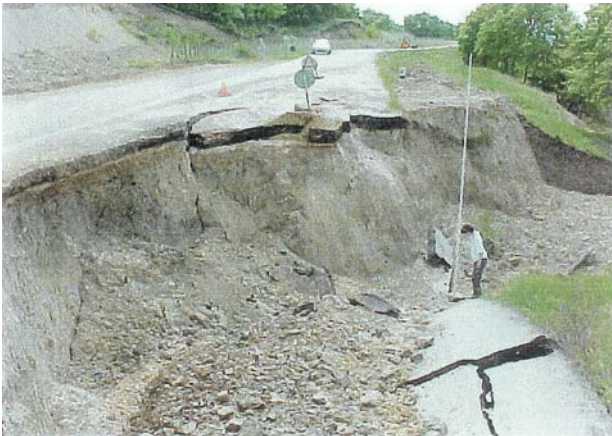
Στον επαρχιακό δρόμο Χανδράς - Μεγάλη Δοξίπαρα στη Χ.Θ. 1+350 από τη διασταύρωση Χανδρά εκδηλώθηκε τον Δεκέμβριο του 1998 αστοχία της επαρχιακής οδού. Η εκδηλωθείσα αστοχία είναι πεταλοειδούς μορφής, με κορυφή στην ανάντη πλευρά της επαρχιακής οδού. Το μήκος της αστοχίας κατά μήκος της οδού ανέρχεται σε 70 m. Ο καθρέπτης της ολίσθησης, στο τμήμα της κύριας ολίσθησης, μήκους περί τα 15 m, είχε ύψος 3.0m περίπου. Ο κώνος της ολίσθησης εκτείνεται κατάντη μέχρι την υ-

φιστάμενη μισγάγγεια. Η κλίση του φυσικού πρανούς, πριν την αστοχία είναι περί τις 18.0°.

Φωτογραφία 2. Άποψη της αστοχίας στη Δοξίπαρα. Το ύψος του καθρέπτη ολίσθησης ανέρχεται σε 3.0 m
Photo 2. View of the landslide at Doksipara. The height of the (vertical) head is 3.0 m.

α. *Υπαρξη στρώσης χαμηλής αντοχής:* Ο κύκλος ολίσθησης, όπως προέκυψε από την αξιολόγηση των αποτελεσμάτων της γεωτεχνικής έρευνας, διέρχεται διαμέσου της στρώσης καστανοκίτρινης μαλακής άργιλου, μέσης πλαστικότητας, σε βάθος 6.90 m.

β. *Υψηλή υδροφορία και αμμώδεις ενστρώσεις:* Από τη μακροσκοπική παρατήρηση του ανάντη πρανούς, διαπιστώνεται ότι δομείται από ιλυόλιθο και αργιλόλιθο, έντονα κερματισμένους σε μικρές παγκοειδής στρώσεις, οι οποίες κατά θέσεις καταλήγουν σε αμμώδη, υδροφόρα υλικά. Στην περιοχή υπήρχε βλάστηση και υψηλή υδροφορία, η οποία ήταν ορατή από το διαφορετικό χρώμα των σχηματισμών.

Προτάθηκε η κατασκευή τοίχου βαρύτητας από λιθοδομή ή συρματοκιβώτια στον πόδα της εκδηλωθείσας ολίσθησης, είτε σε βαθμίδες με λιθοδομή ή συρματοκιβώτια, ξεκινώντας από το όριο της ολίσθησης στην περιοχή της μισγάγγειας. Τα προϊόντα ολίσθησης πρέπει να απομακρυνθούν και να πληρωθεί το πρανές με κοκκώδη υλικά αφού διαμορφωθεί αποστραγγιστική κλίση. Τα μέτρα αντιμετώπισης συμπληρώνονται με την κατασκευή εγκάρσιων στραγγιστηριών, τα οποία θα λειτουργούν παροχετεύοντας τα νερά προς την περιοχή της μισγάγγειας, Σχήμα 5.

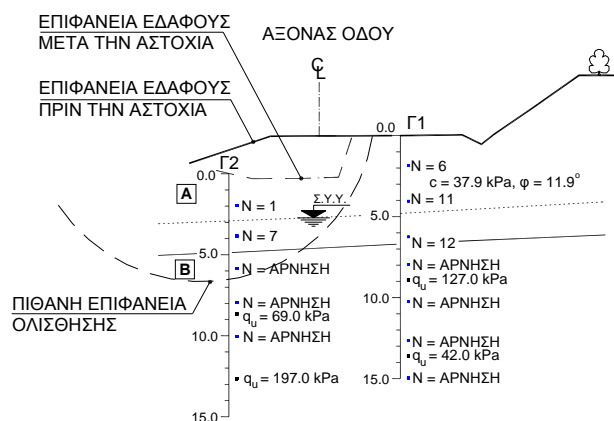
Η στάθμη των υπογείων νερών συναντήθηκε σε βάθος 5.00 m στην περιοχή της γεώτρησης Γ1 και 3.00 m περίπου στην περιοχή της γεώτρησης Γ2, τη θερινή περίοδο.

Σχήμα 4. Γεωτεχνική τομή πρανούς ολίσθησης στη Δοξίπαρα.

Figure 4. Geotechnical cross-section of the landslide at Doksipara.

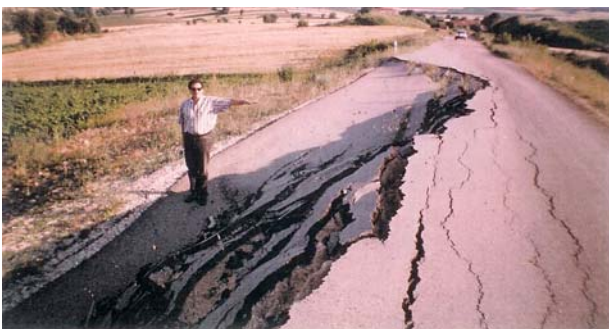
Σε τμήμα προσφάτως κατασκευασθέντος επιχώματος της επαρχιακής οδού Χελιδόνα - Μ. Δοξιπάρα, στην Χ.Θ. 1+000 από την έξοδο του χωριού Χελιδόνα προς Μ. Δοξιπάρα εκδηλώθηκε τον Δεκέμβριο του 1998 αστοχία με βαθύ κύκλο θραύσης. Η αστοχία εκδηλώθηκε με κατακόρυφη μετατόπιση του οδοστρώματος περί τα 1.60 m, ο κύκλος δε της ολίσθησης διέρχεται από τον άξονα του επιχώματος, Φωτογραφία 3.

Το μήκος της ολίσθησης κατά μήκος του δρόμου ανέρχεται σε 40 m περίπου, και εκτείνεται κατόντη του πρσανούς σε απόσταση περί τα 30 m. Το ύψος του επιχώματος στην θέση της αστοχίας είναι περί τα 4.80 m.

Φωτογραφία 3. Άποψη της αστοχίας στη Χελιδόνα. Κατακόρυφη μετατόπιση του επιχώματος 1.6 m.

Photo 3. View of the landslide at Helidona. The vertical displacement of the embankment is 1.6 m.

α. **Υπαρξη στρώσης θεμελίωσης χαμηλής φέρουσας ικανότητας:** Ο κύκλος ολίσθησης, όπως προκύπτει από την αξιολόγηση των αποτελεσμάτων της γεωτεχνικής έρευνας, διέρχεται διαμέσου στρώσης κιτρινόχρωμης αργίλου, υψηλής πλαστικότητας, σε βάθος περί τα 6.0 m έως 8.0 m. Τα αποτελέσματα των ανάστροφων αναλύσεων βρίσκονται σε συμφωνία με τα αποτελέσματα των εργαστηριακών δοκιμών, οδηγούν δε στην επιλογή, γωνίας εσωτερικής τριβής $\phi' = 7.9^\circ$ και συνοχής $c' = 6.55$ kPa.

β. **Αύξηση της στάθμης των υπογείων νερών:** Κατά τη διάρκεια εκτέλεσης των δειγματοληπτικών γεωτρήσεων, διαπιστώθηκε στάθμη υπογείων νερών σε βάθος 1.80 m από την επιφάνεια του φυσικού εδάφους. Οι υπολογισμοί ανάστροφων αναλύσεων έδωσαν συντελεστή ασφαλείας $S.F. = 0.99$, για στάθμη υπογείων νερών αυξημένη κατά $\Delta h_w = + 0.70$ m, από τη στάθμη που βρέθηκε κατά την περίοδο εκτέλεσης των γεωτρήσεων.

γ. **Ακατάλληλα υλικά κατασκευής:** Τα υλικά κατασκευής του σώματος του επιχώματος και της εξυγίανσης, σε βάθος μέχρι 5.70 m χαρακτηρίζονται ως αργιλώδεις χάλικες με άμμο τα οποία θεωρούνται μάλλον ακατάλληλα για το συγκεκριμένο επίχωμα.

Για την αποκατάσταση της αστοχίας προτάθηκαν τα ακόλουθα (Σχήμα 7):

- Κατασκευή σκάφης εξυγίανσης πάχους 3.00 m, αποτελούμενη από:
 - Γεωφάσμα διαχωρισμού, ώστε να εξασφαλισθεί η στρώση εξυγίανσης από διείσδυση λεπτόκοκκου αργιλικού υλικού.
 - Στρώση άμμου πάχους 10 cm για προστασία του γεωφάσματος από διάτρηση κατά την κατασκευή της στρώσης εξυγίανσης.
 - Στρώση εξυγίανσης από κοκκώδες υλικό, απηλλαγμένο λεπτόκοκκου κλάσματος.
- Κατασκευή στραγγιστηρίων, στον πόδα του ανάντη και του κατόντη πρανούς καθ' όλο το μήκος του επιχώματος, περί τα 240 m, σε βάθος 5.0 m. Τα διαμήκη στραγγιστήρια διαμορφώνονται στην επιφάνεια με τάφρο συλλογής όμβριων νερών, επενδεδυμένη ανοιχτής διατομής.

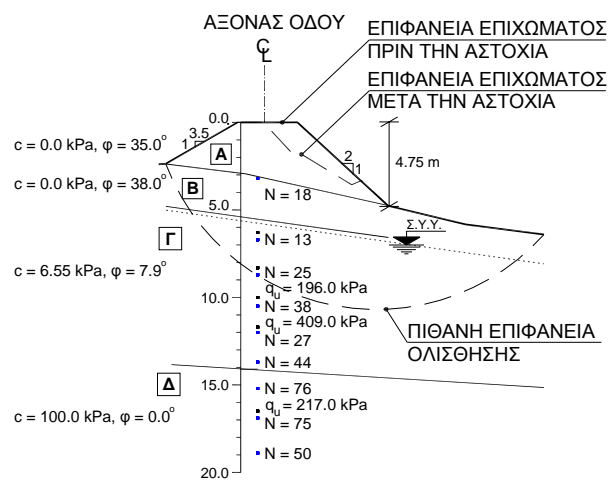
Σχήμα 6. Γεωτεχνική τομή πρσανούς ολίσθησης στη Χελιδόνα.

Figure 6. Geotechnical cross-section of the landslide at Helidona.

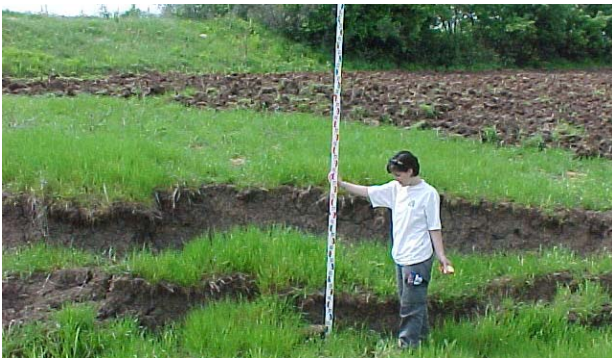
Σε τμήμα του επαρχιακού δρόμου Κόμαρα - Πεντάλοφος, στη Χ.Θ. 1+200 περίπου από την έξοδο των Κομάρων, όπου η χάραξη διέρχεται σε όρυγμα με ήπια κλίση ($\alpha = 1^\circ$, $\beta = 6^\circ$) φυσικού αναγλύφου, εκδηλώθηκε τον Δεκέμβριο του 1998 αστοχία, λοξή ολίσθηση προς τα κατάντη. Η ολίσθηση ήταν πεταλοειδούς μορφής, με κορυφή στην ανάντη πλευρά της επαρχιακής οδού, σχημάτιζε λαιμό στο ύψος του δρόμου και εκτεινόταν προς τα κατάντη. Το μήκος της ολίσθησης κατά μήκος του δρόμου δεν υπερέβαινε τα 100 m και εκτεινόταν όμως προς τα κατάντη σε μήκος 50 m περίπου. Στο άκρο της ολίσθησης προς τα κατάντη, παρατηρείται ανύψωση του φυσικού εδάφους από 0.50 m έως 2.00 m. Το βάθος των ρωγμών εφελευσμού που σχηματίστηκαν στον παρακείμενο αγρόκτημα ξεπερνάν το 0.50 m.

Φωτογραφία 4. Άποψη της αστοχίας στα Κόμαρα. Ανύψωση του φυσικού εδάφους στον πόδα της αστοχίας περί το 1.5 m.
Photo 4. View of the landslide at Komara. The vertical heave of the slide's toe was about 1.5 m.

α. *Υπαρξη στρώσης χαμηλής αντοχής*: Ο κύκλος ολίσθησης, όπως προέκυψε από την αξιολόγηση των αποτελεσμάτων της γεωτεχνικής έρευνας, διέρχεται διαμέσου της διογκούμενης καστανής άργιλου, σε βάθος 4.00 m - 4.50 m και εκδηλώνεται με αβαθείς επιφάνειες στο πρσανές του φυσικού αναγλύφου. Από την αξιολόγηση των αποτελεσμάτων των εργαστηριακών δοκιμών και των αποτελεσμάτων των δοκιμών αναστροφών αναλύσεων προκύπτει γωνία εσωτερικής τριβής, ίση με $\phi' = 9.5^\circ$.

β. *Υπαρξη διογκούμενης αργίλου:* Οι αργιλικόι σχηματισμοί είναι διογκούμενοι με τάσεις διόγκωσης, όπως προέκυψαν από δοκιμές σταθερού όγκου κατά A.S.T.M. 4546, Μέθοδος C, που κυμαίνονται από $S.P. = 9.0$ kPa έως 279 kPa. Η υπολογισθείσα διόγκωση είναι της τάξης του 1.0 m, για ακόρεστες συνθήκες της γεωτεχνικής στρώσης Β. Το ιδιαίτερα υψηλής πλαστικότητας και αργιλικής σύστασης υλικό συρρικνώνεται κατά τις ξηρές περιόδους εμφανίζει εφελκυστικές ρωγμές σε δυσμενείς για την ευστάθεια του πρσανούς διευθύνσεις. Η δημιουργία ρωγμών συρρίκνωσης και η πλήρωση αυτών με ρέοντα επιφανειακά βρόχινα νερά, καθώς επίσης και η ευαισθησία σε διόγκωση έχει ως αποτέλεσμα την βαθμιαία υποβάθμιση της αντοχής του εδάφους, τη χαλάρωση των επιφανειακών στρωμάτων και την αστοχία τους.

γ. *Μεταβολή της στάθμης των υπογείων νερών:* Στην περιοχή υπάρχει υψηλή υδροφορία, κάτι που διαπιστώθηκε και από την εκτελεσθείσα έρευνα πεδίου αλλά ενισχύεται και από την πυκνή βλάστηση στην περιοχή. Η στάθμη των υπογείων νερών, βρέθηκε σε βάθος 1.80 m τη θερινή περίοδο. Η αυξομείωση της στάθμης των υπογείων νερών ανάλογα με τη χρονική περίοδο και το υψηλό δυναμικό διόγκωσης της γεωτεχνικής στρώσης Β, επηρεάζουν καθοριστικά την ευστάθεια των πρσανών της περιοχής. Οι υπολογισμοί ανάστροφων αναλύσεων, έδωσαν συντελεστή ασφαλείας $S.F. = 0.99$, για στάθμη υπογείων νερών αυξημένη κατά $\Delta h_w = + 0.80$ m, από τη στάθμη που βρέθηκε κατά την περίοδο εκτέλεσης των γεωτρήσεων.

Για την αποκατάσταση της αστοχίας και με κριτήριο, τη θεμελίωση της οδού σε υγιές υπέδαφος και την προστασία του πρσανού από την υψηλή υδροφορία της περιοχής προτάθηκαν τα ακόλουθα μέτρα (Σχήμα 9):

- κατασκευή στραγγιστηρίου βάθους 5.0 m περίπου κατά μήκος της οδού
- κατασκευή τοίχου βαρύτητας κατόντη της οδού σε βάθος 6.0 m περίπου
- εξυγίανση της περιοχής έδρασης της οδοστρωσίας σε βάθος 1.0 m περίπου.
- κατασκευή διαμήκους στραγγιστηρίου κατόντη της οδού, όπισθεν του τοίχου βαρύτητας και σε βάθος 5.0 m, περίπου.

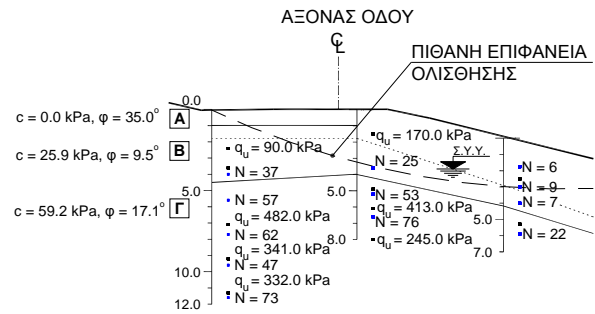
Σχήμα 8. Γεωτεχνική τομή πρσανούς ολίσθησης στα Κόμαρα.

Figure 8. Geotechnical cross - section of the landslide at Komara.
