Συνέπειες του σεισμού της 27ης Ιουνίου 2004 (M=5.4) στο Νομό Έβρου

Λέξεις κλειδιά: Σεισμός, Νομός Έβρου, Κοινότητα Λουτρού, Βλάβες, Αποκατάσταση

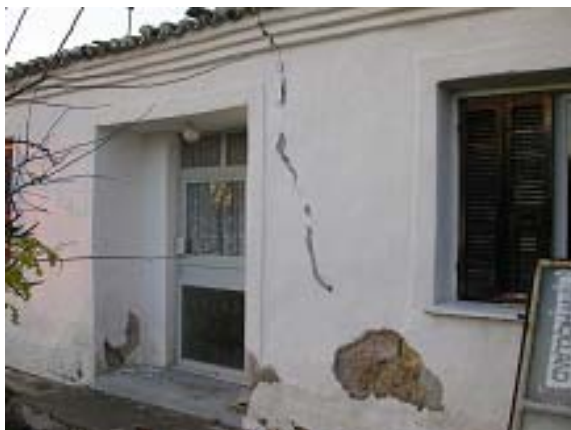
Ένας πολύ μεγάλος αριθμός κτιρίων στην πληγείσα περιοχή είναι από φέρουσα τοιχοποιία και τα περισσότερα από αυτά κτίστηκαν μετά την έλευση των προσφύγων το 1922. Πρόκειται για κτίρια απλής και συμμετρικής κάτοψης κατασκευασμένα κυρίως από ακατέργαστους λίθους και ηηλοκονιάματα (κατοικίες, εκκλησίες), ενώ σημαντικός αριθμός από αυτά είναι από ξηρολιθιά (αποθήκες), γεγονός που προδιαγράφει σχετικά πολύ μικρές αντοχές της τοιχοποιίας. Σε μεγάλο αριθμό κτιρίων (εκκλησίες, κατοικίες, αποθήκες) καταγράφηκαν διαγώνιες διατμητικές ρωγμές σε κατακόρυφους πεσσούς (εικ. 3), ως αποτέλεσμα της σεισμικής φόρτισης και σε αρκετές περιπτώσεις προκλήθηκαν και αποκολλήσεις εγκάρσιων τοίχων. Επίσης, σε αρκετά κτίρια καταγράφηκαν κατακόρυφες ρωγμές που ξεκινούν από το έδαφος, ως αποτέλεσμα διαφορικών καθιζήσεων, υπαιτιότητα των χαλαρών εδαφικών συνθηκών που υφίστανται στην περιοχή. Πολλές εξ αυτών των ρωγμών έγιναν πολύ πιο έντονες μετά το σεισμό προκαλώντας σημαντικές τοπικές αστοχίες που καθιστούσαν τις εργασίες αποκατάστασης ασύμφορες, κυρίως σε κτίρια από «ευτελή υλικά»(εικ. 4).

Εικ. 3. Διαμπερής διατμητική αστοχία κτιρίου από φέρουσα τοιχοποιία.

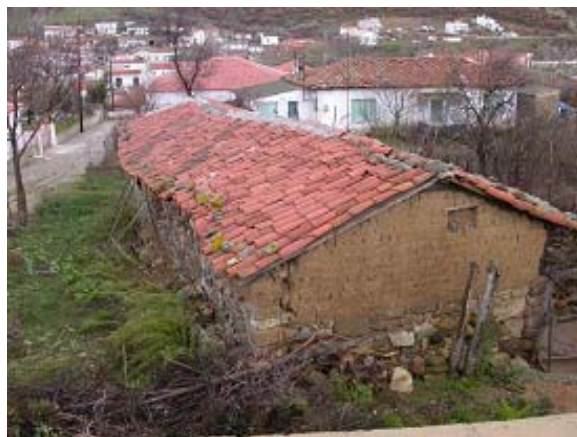
Εικ. 4. Γεωμετρικές παραμορφώσεις και βλάβες κτιρίου από ευτελή υλικά.

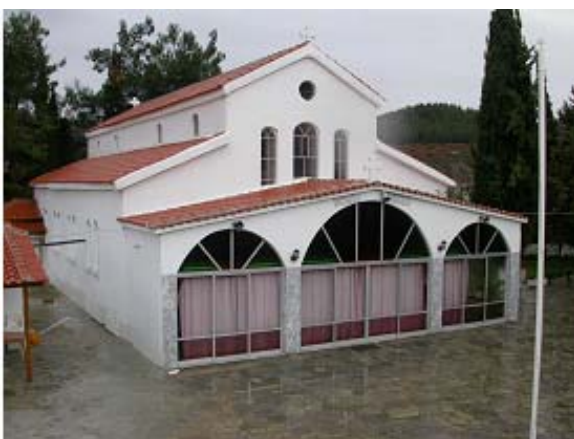
Ιδιαίτερο ενδιαφέρον παρουσιάζουν οι εκκλησίες στο Λουτρό και στο Αρίστηνον. Η εκκλησία στο Λουτρό είναι τρίκλιτη βασιλική και σ' αυτήν προκλήθηκαν αστοχίες στο εσωτερικό του ναού καθώς και διαγώνιες ρωγμές σε πεσσό στην νοτιοανατολική γωνία της εκκλησίας (εικ. 5 και 6). Η εκκλησία στο Αρίστηνον είναι σταυροειδούς σχήματος και στο παρελθόν είχε ενισχυθεί με πλαίσιο Ο/Σ που περιβάλλει την εκκλησία. Κατά το σεισμό παρουσίασε έντονες ρωγμές σε κατακόρυφους πεσσούς. Αντίθετα, τα λουτρά και η «Χάνα», τα οποία αποτελούν κτίρια ιστορικού ενδιαφέροντος για τον οικισμό του Λουτρού, αλλά και της ευρύτερης περιοχής (κτίστηκαν επί Οθωμανικής

Εικ. 5. Η εκκλησία στον οικισμό Λουτρό

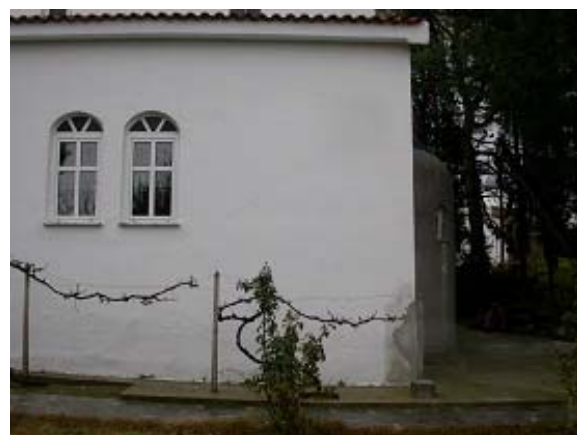
Εικ. 6. Διατμητική αστοχία σε πεσό στη νοτιο-ανατολική γωνία του ναού

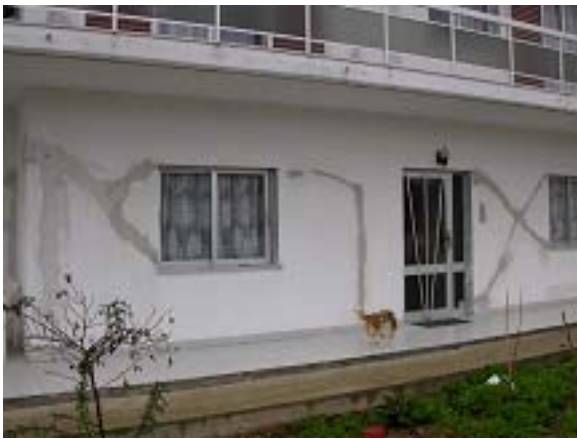
Η πλειονότητα των κτιρίων από Ο/Σ που εμφάνισαν ζημιές είναι δίωροφα με τοιχοπληρώσεις στους δύο ορόφους και τα πλείστα εξ αυτών κατασκευάστηκαν με βάση τις διατάξεις παλαιότερων κανονισμών. Πρόκειται για κτίρια με εύκαμπτο πλαισιακό σύστημα, συνήθως χωρίς τοιχεία, και με σχετικά μικρές διατομές υποστυλωμάτων (συνήθως μέχρι 30cm). Συνεπακόλουθο της σεισμικής δόνησης ήταν η ανάπτυξη ταλαντώσεων οι οποίες προκάλεσαν κατά συστηματικό τρόπο διαγώνιες ρωγμές και αποκολλήσεις των τοιχοπληρώσεων από το περιβάλλον πλαίσιο (εικ. 7). Συστηματικές ήταν επίσης οι αστοχίες σε τοιχοποιίες οι οποίες ήταν εκτός πλαισίου Ο/Σ. Σε αυτές τις περιπτώσεις παρατηρήθηκαν έντονες διαγώνιες αστοχίες σε πεσσούς που ήταν μεταξύ ανοιγμάτων (συνήθως μεταξύ παραθύρου και πόρτας) (εικ. 8). Σε μεμονωμένες περιπτώσεις καταγράφηκαν ζημιές στο φέρων σύστημα, κυρίως σε κόμβους λόγω εμβολισμού της τοιχοποιίας (εικ. 9). Καταγράφηκε επίσης μια περίπτωση με κατακόρυφη διατμητική αστοχία σε δοκό η οποία είχε ως σημείο έναρξης της αστοχίας κάποια κακοτεχνία από κατασκευής του κτιρίου (προσθήκη τούβλου κάτω από τα διαμήκη σίδερα της δοκού) (εικ. 10).

Εικ. 7. Κατακόρυφες και χιαστί διατμητικές ρωγμές τοιχοπληρώσεων σε κτίριο από Ο/Σ.

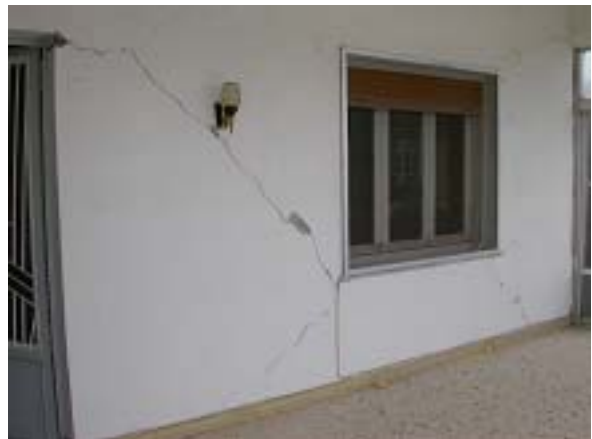
Εικ. 8. Διαγώνιες αστοχίες πεσσού τοιχοποιίας μεταξύ δύο ανοιγμάτων.

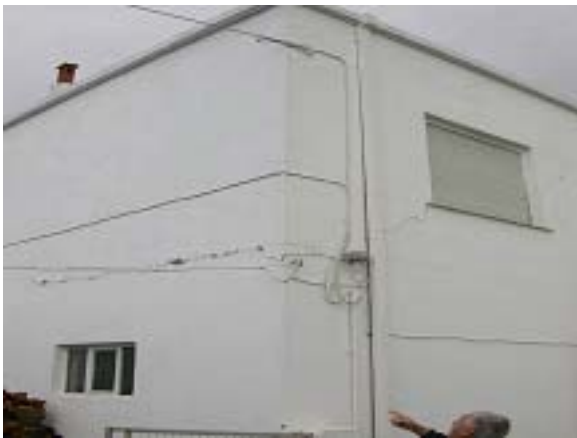
Εικ. 9. Βλάβες σε γωνιακό κόμβο.

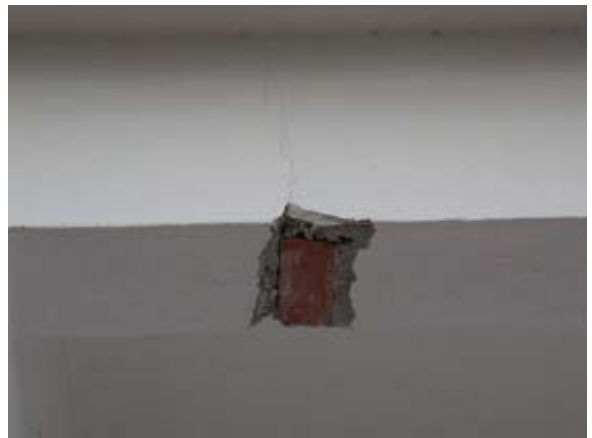
Εικ. 10. Διατμητική αστοχία δοκού.

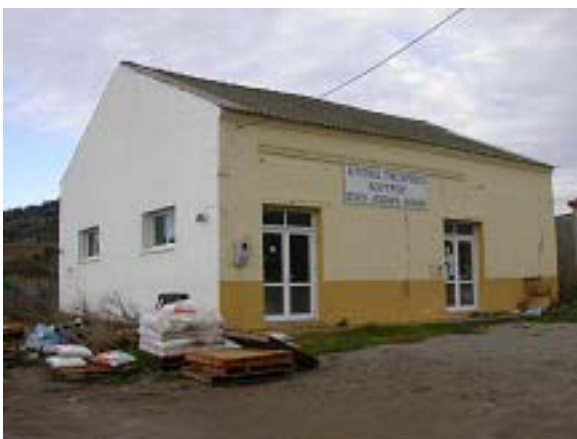
Εικ. 11. Κτίριο Αγροτικού Συνεταιρισμού Λουτρού.

Ιδιαίτερο ενδιαφέρον αποτελεί το κτίριο του Αγροτικού Συνεταιρισμού στο Λουτρό. Πρόκειται για μονώροφο κτίριο με ορθογώνια κάτοψη και δίκλιτη στέγη. Στην πρόσοψη φέρει δύο μεγάλα ανοίγματα ενώ στην πίσω όψη καλύπτεται πλήρως από τοιχοποιία. Οι δύο πλάγιες όψεις καλύπτονται επίσης από τοιχοποιία και φέρουν από δύο μικρά παράθυρα σε συμμετρικές θέσεις (εικ. 11). Είναι προφανές ότι με συνεκτίμηση της επίδρασης των τοιχοπληρώσεων στην ακαμψία του κτιρίου, λόγω ασύμμετρης διάταξης των τοιχοπληρώσεων μεταξύ πρόσοψης και πίσω όψης προδιαγράφεται ευστρεφία του κτιρίου και στροφική ταλάντωσή του κατά το σεισμό, με τις μεγαλύτερες μετακινήσεις να αναπτύσσονται στην πρόσοψη. Υπαιτιότητα αυτών των μετακινήσεων προκλήθηκαν αστοχίες των τοιχοπληρώσεων στην πρόσοψη και εμβολισμός τους στους κόμβους του κτιρίου προκαλώντας σ' αυτούς διαγώνιες αστοχίες (εικ. 12).

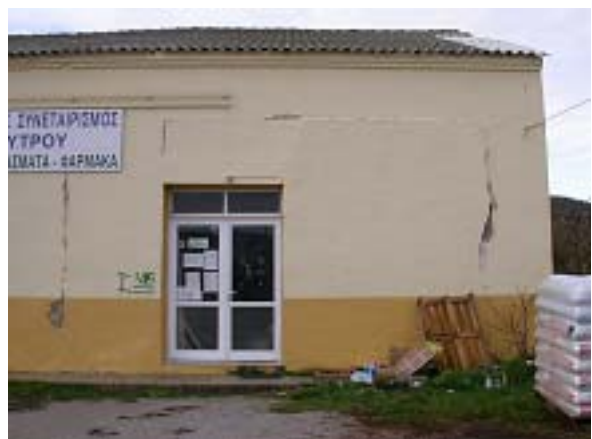
Εικ. 12. Αποκόλληση τοιχοποιίας και αστοχία κόμβου λόγω εμβολισμού τοιχοποιίας.
