# Στατική & Αντισεισμική αναβάθμιση κτιρίου θεάτρων Παλλάς – Αλίκη στην Αθήνα

Γ. Γρ. Πενέλης  
Καθηγητής, Τομέας Κατασκευών Α.Π.Θ.

**ΠΕΡΙΛΗΨΗ:** Στόχος της παρούσας ανακοίνωσης είναι η παρουσίαση της διαδικασίας που ακολουθήθηκε κατά την στατική και αντισεισμική αναβάθμιση του κτιρίου των θεάτρων Παλλάς – Αλίκη στην Αθήνα προκειμένου αυτό αφ' ενός να ανταποκρίνεται στις λειτουργικές απαιτήσεις ενός σύγχρονου πολυθεατρικού συγκροτήματος και αφ' ετέρου να καλύπτει τις απαιτήσεις των σύγχρονων Κανονισμών Ο/Σ Χάλυβα και Αντισεισμικών Κατασκευών. Με δεδομένο ότι πρόκειται για διατηρητέο κτίριο στο ιστορικό κέντρο της Αθήνας, κρίσιμη παράμετρο στις επιμέρους επιλογές αποτέλεσαν επίσης οι απαιτήσεις διατήρησης όπως αυτές υπαγορεύθηκαν από το Υ.Π.ΠΟ.

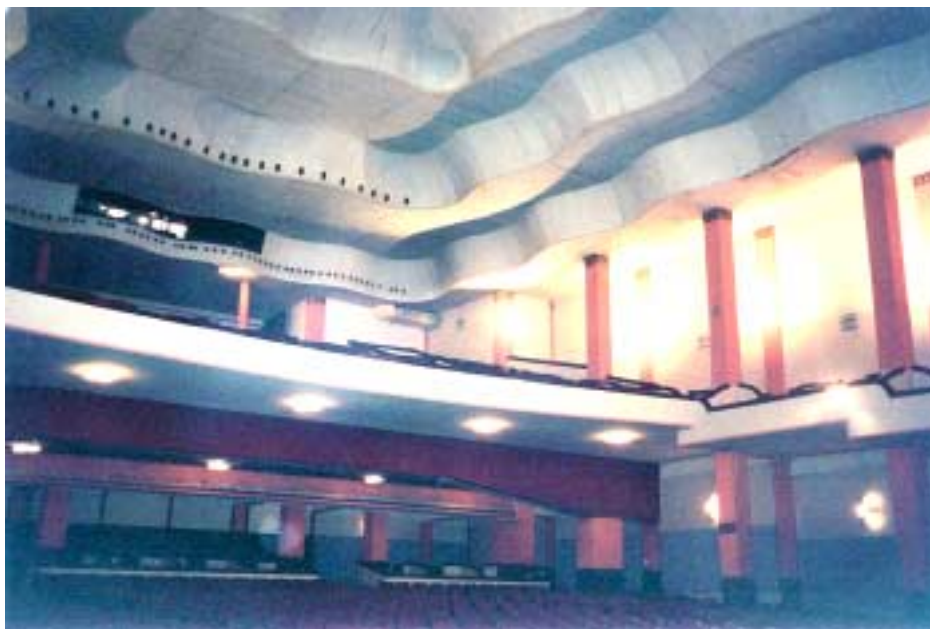
Εικόνα 4. Εσωτερική όψη ΠΑΛΛΑΣ πριν από την επέμβαση.

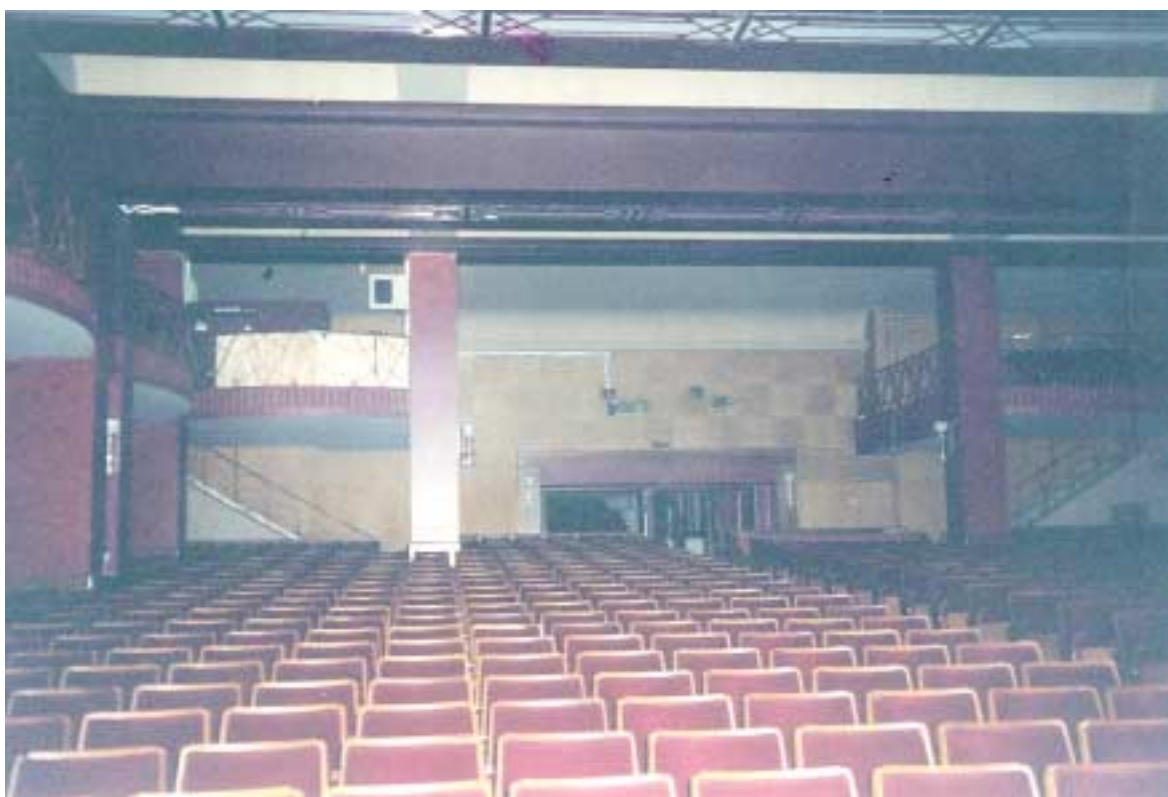
Εικόνα 5. Εσωτερική όψη ΑΛΙΚΗ πριν από την επέμβαση.

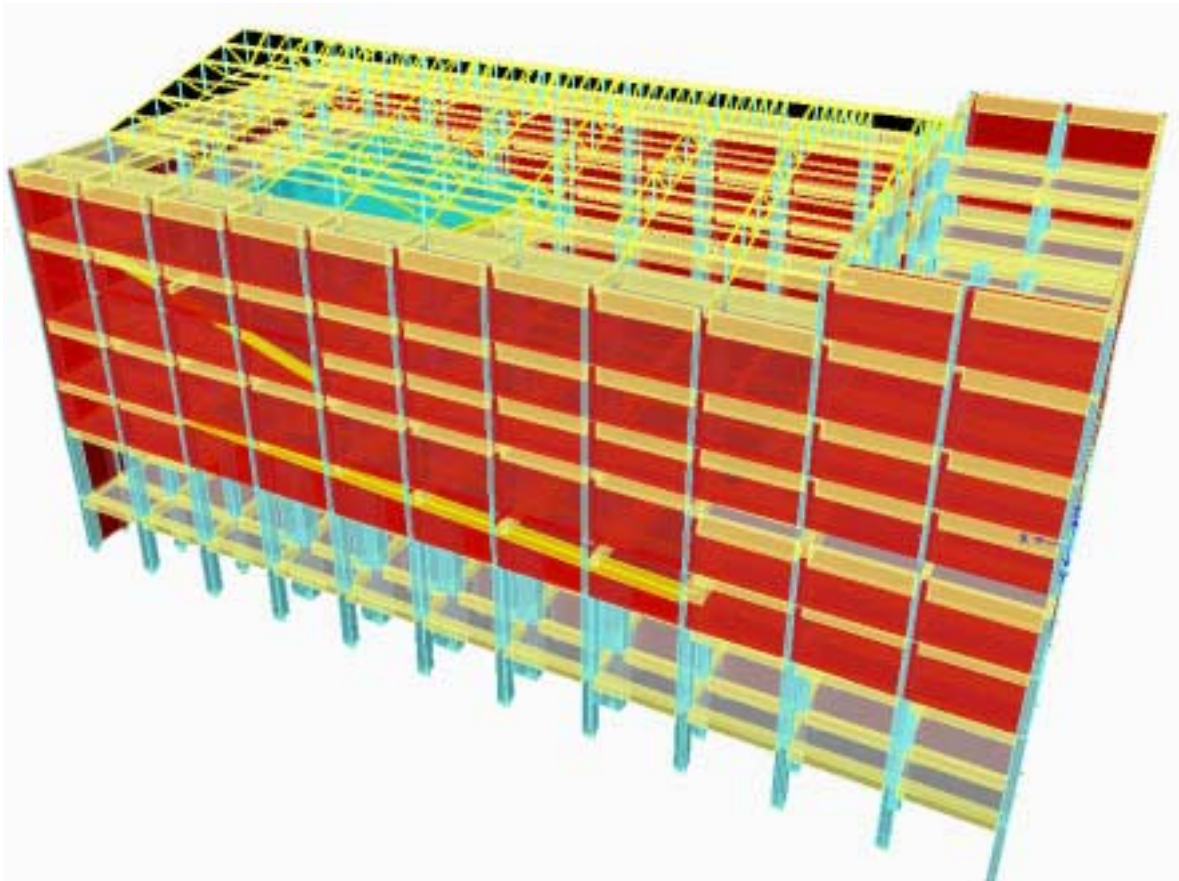
Εικόνα 6. Στατικό μοντέλο ανάλυσης υφισταμένου.

- Θεμελιώδης ιδιοπερίοδο  $T_0 = 0,501\text{sec}$ .

- Η συμπεριφορά του Φέροντος Οργανισμού από Ο/Σ ήταν ικανοποιητική με μικρές υπερβάσεις.
- Η μεταλλική στέγη όπως είχε σχεδιασθεί και κατασκευασθεί για τα φορτία που έφερε (επικάλυψη με λαμαρίνα κυματοειδή + ψευδοροφή) παρουσίαζε εξάντληση φέρουσας ικανότητας στο επίπεδο του 90%.
- Η δυναμική καταπόνηση του πίσω τοίχου σκηνής εκτός επιπέδου (λειτουργία πλάκας) έδωσε μεγάλες αναπτυσσόμενες τάσεις ελκυσμού της τάξεως των  $300 \div 400 \text{KN} / \text{M}^2$  ( $3 \div 4 \text{kg} / \text{cm}^2$ ) τιμή η οποία πλήρως δικαιολογεί τις βλάβες του σεισμού του 1999.

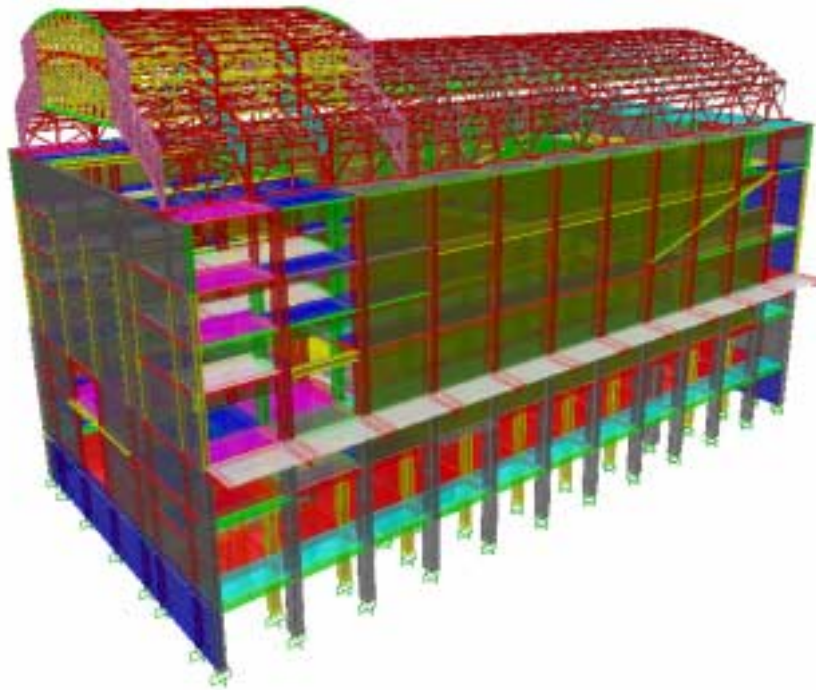
Εικόνα 7. Στατικό μοντέλο ανάλυσης αναβαθμισμένου.

- Καθαίρεση και ανακατασκευή της μεταλλικής στέγης με μορφή που να επιτρέπει μεγαλύτερη μπουκά σκηνής και δημιουργία πύργου σκηνής.
- Καθαιρέσεις στον υφιστάμενο φέροντα οργανισμό
- Νέες κατασκευές Ο/Σ συμπλήρωσης
- Ενίσχυση των περιμετρικών τοιχείων και τοιχοποιιών με μανδύες εκτοξευόμενου σκυροδέματος κατάλληλα οπλισμένων πάχους  $7 \div 10$ εκ.
- Μανδύες εκτοξευόμενου σκυροδέματος σε δοκούς και στύλους που απαιτήσαν ενίσχυση.
- Ενισχύσεις με FRP'S σε πλάκες και δοκούς που απαιτήσαν ενίσχυση
- Ενισχύσεις με FRP'S σε πλάκες και δοκούς που απαιτήσαν μικρής κλίμακας ενίσχυση.
- Ενίσχυση στη θεμελίωση

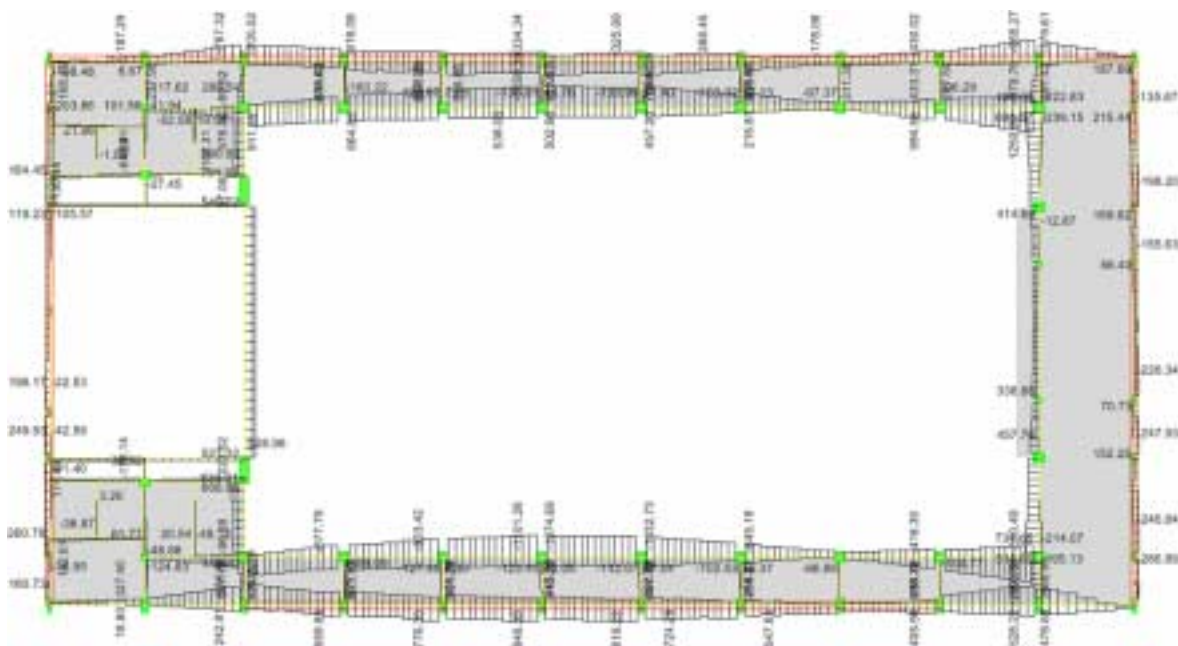
Εικόνα 9. Αξονικές καταπονήσεις λόγω σεισμού εξώστη αναβαθμισμένου

- (α) Ενίσχυση με διαμήκεις «ελκυστήρες» των πλακών των θεωρείων και των πλακών στέγης λόγω περιορισμένης διαφραγματικής λειτουργίας.

- (β) Ενίσχυση με ελκυστήρες εγκαρσίως του πλαισίου της παλαιάς μπούκας σκηνής.
- (γ) Ενίσχυση με οπλισμένες νευρώσεις οριζόντιες και κατακόρυφες του πίσω τοίχου σκηνής.
- (δ) Ενισχύσεις επί μέρους δομικών στοιχείων που λόγω νέων μεγάλων φορτίων χρειάστηκε να ενισχυθούν (π.χ. υποσκήνιο ΠΑΛΛΑΣ)

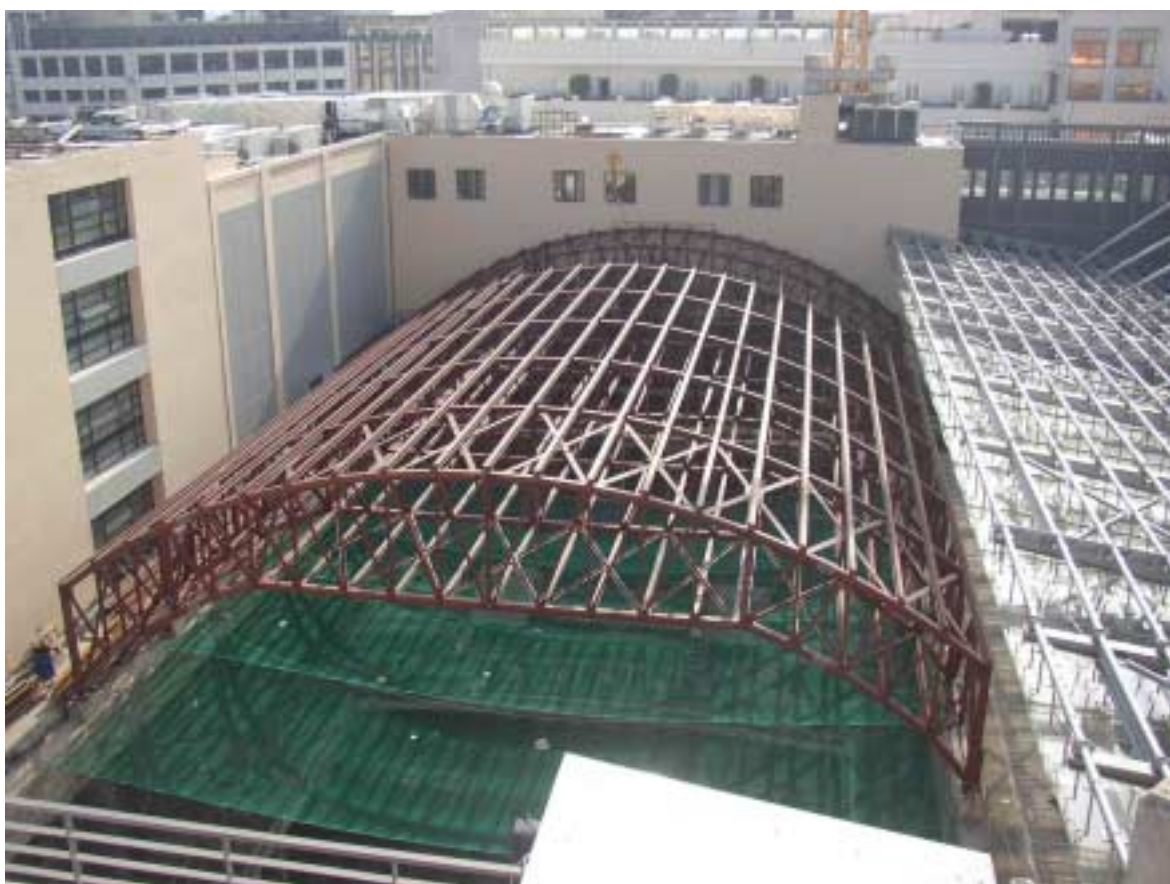
Εικόνα 10. Φάση συναρμολόγησης νέας μεταλλικής Στέγης
