# Αξιολόγηση φέροντος οργανισμού διατηρητέου κτιρίου προκειμένου αυτό να δεχθεί οριζόντια και κατακόρυφη προσθήκη

Ι.Α. Τέγος  
Καθηγητής ΑΠΘ

Η παρούσα Έκθεση έχει ως αντικείμενο την αξιολόγηση του φέροντος οργανισμού του διατηρητέου κτιρίου επί της παραλιακής Λεωφόρου της Θεσσαλονίκης Νίκης 5, στο ισόγειο του οποίου στεγάζονταν από το 1927 έως το 1994 το ιστορικό εστιατόριο “Όλυπος – Νάουσα”.

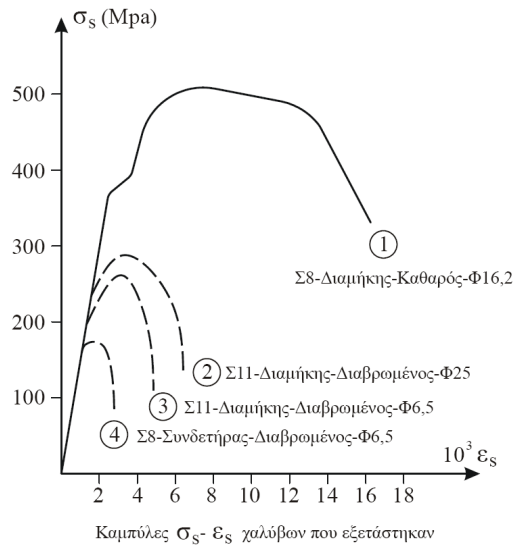
Σχήμα 1: Καμπύλες  $\sigma_s$ - $\epsilon_s$  χαλύβων που εξετάστηκαν

Εκτός της ανωτέρω συμβατικής δοκιμής επιχειρήθηκε και μία ενδεικτικού χαρακτήρα εκτίμηση της επιρροής της διάβρωσης στην απομείωση της διατομής των χαλύβων, εν γνώσει βεβαίως της εξάρτησης αυτής της επιρροής και από τη διάμετρο του οπλισμού, Σχήμα 1.

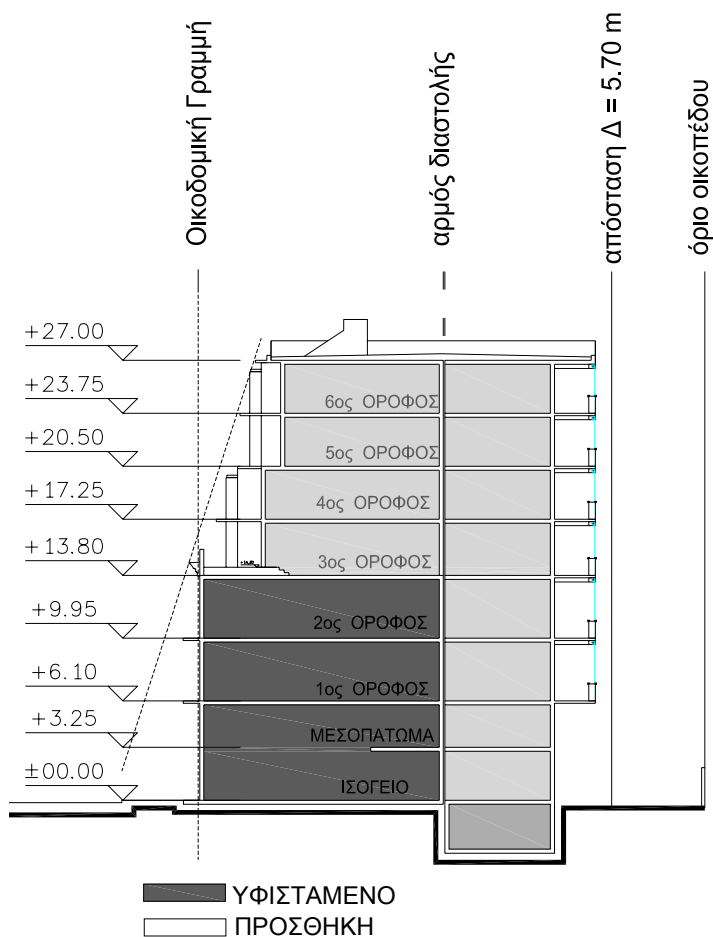
Σχήμα 2: Σχηματική τομή του κτιρίου.

Στην προκειμένη περίπτωση η προταθείσα και εγκριθείσα προσθήκη περιλαμβάνει οριζόντιο και κατακόρυφο τμήμα, Σχήμα 2. Το πιο σημαντικό πρόβλημα αναφορικά με τις προσθήκες αποτελεί η κανονιστική τους αντιμετώπιση.
