# Ο Σεισμός της Λευκάδας της 14<sup>ης</sup> Αυγούστου του 2003 ( $M_w=6.2$ ). Η Απόκριση των Κατασκευών και οι Επιπτώσεις του στο Νησί της Λευκάδας

## The Lefkas Earthquake on 14<sup>th</sup> August 2003 ( $M_w=6.2$ ). Response of the Structures and the Effects on Lefkas Island

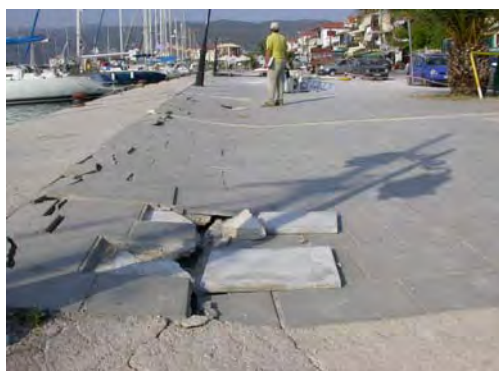
**Σχήμα 5.** Λευκάδα – Οδ. Γκολέμη: Βυθίσεις επίχωσης όπισθεν κρηπιδότοιχου

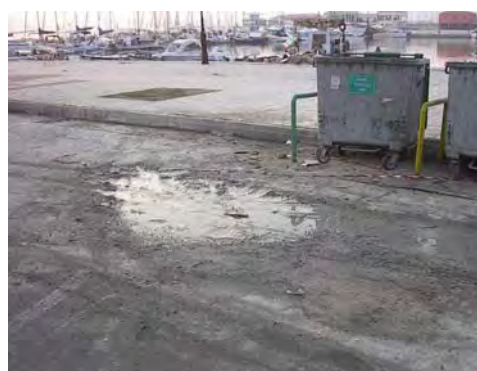
**Σχήμα 6.** Λευκάδα – Οδ. Γκολέμη: Ρευστοποίηση εδάφους με ανάδυση λεπτόκοκκου υλικού.

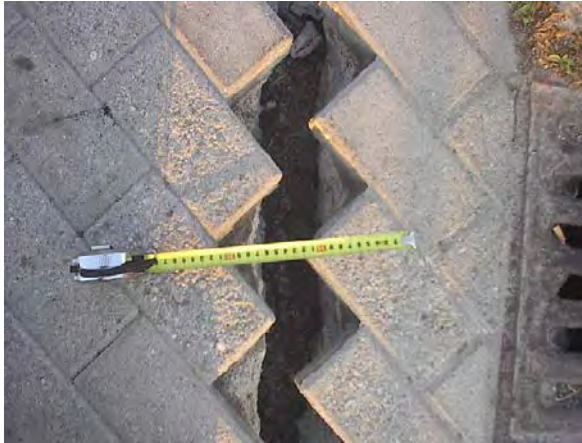
**Σχήμα 7.** Λευκάδα – Οδ. Σικελιανού: Οριζόντια μετακίνηση 10 όπισθεν του κρηπιδοτόιχου  
**Σχήμα 8.** Λευκάδα – Δίαυλος εισόδου: Καθιζήσεις επιχώματος κρηπιδοτόιχου

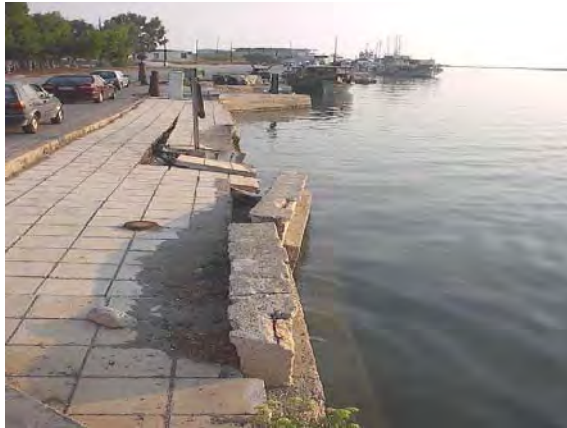
**Σχήμα 9.** Λευκάδα – Είσοδος (βορείως της πλωτής γέφυρας): Αστοχία κρηπιδώματος.  
**Σχήμα 10.** Νυδρί – Λιμένας: Ρευστοποίηση εδάφους με ανάδυση λεπτόκοκκου υλικού

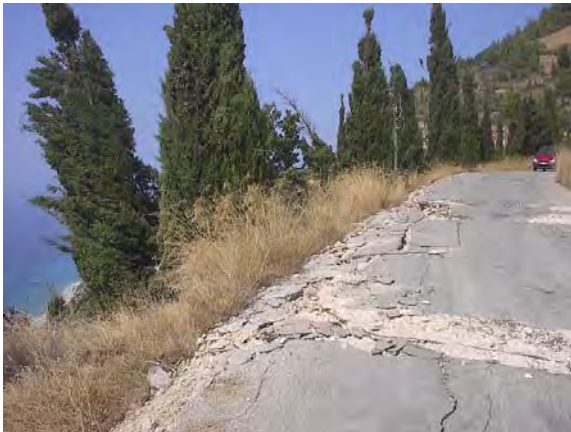
**Σχήμα 11.** Καλαμίτσι: Αστοχία οδοστρώματος από κατολίσθηση επί του οδικού άξονα  
**Σχήμα 12.** Λευκάδα – Μαρίνα. Μετακίνηση και στροφή του πυροσβεστικού κρουνού

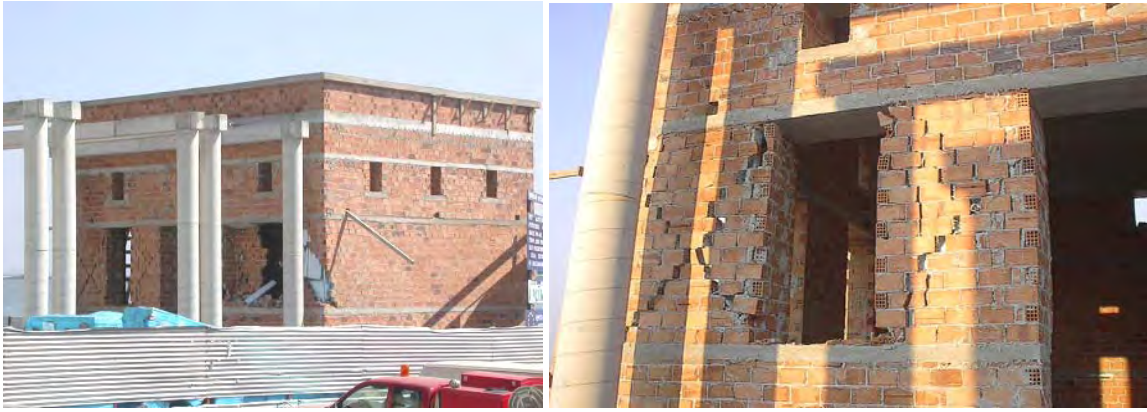
**Σχήμα 16.** Το 2003 ήταν υπό ανέγερση το νέο Δημοτικό Θέατρο της Λευκάδας.

**Σχήμα 17.** Η πλινθόκτιστη τοιχοποιία ήταν κατασκευασμένη εκτός πλαισίου ο/σ και αστόχησε. Η ψαθυρή τοιχοποιία δεν μπόρεσε να παρακολουθήσει ελαστικά τις μεγάλες σεισμικές μετακινήσεις του εύκαμπτου πλαισίου (σχ.19) από σπλισμένο σκυρόδεμα και αστόχησε.

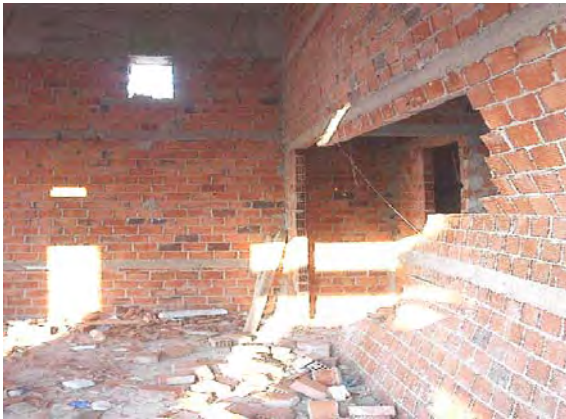
**Σχήμα 18.** Η εσωτερική τοιχοποιία αστόχησε ύστερα από έντονη ταλάντωση εκτός επιπέδου.

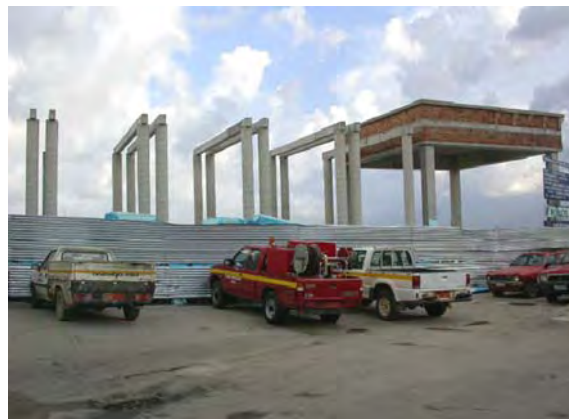
**Σχήμα 19.** Μετά την καθαίρεση της τοιχοποιίας αποκαλύφθηκε ο εύκαμπος σκελετός ο/σ.

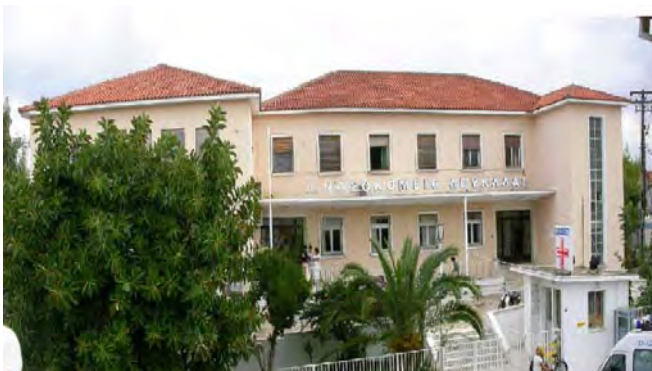
**Σχήμα 20.** Το Γενικό Νοσοκομείο της Λευκάδας (Γ.Ν.Λ.) δεν εμφάνισε βλάβη στο δομικό του σύστημα.

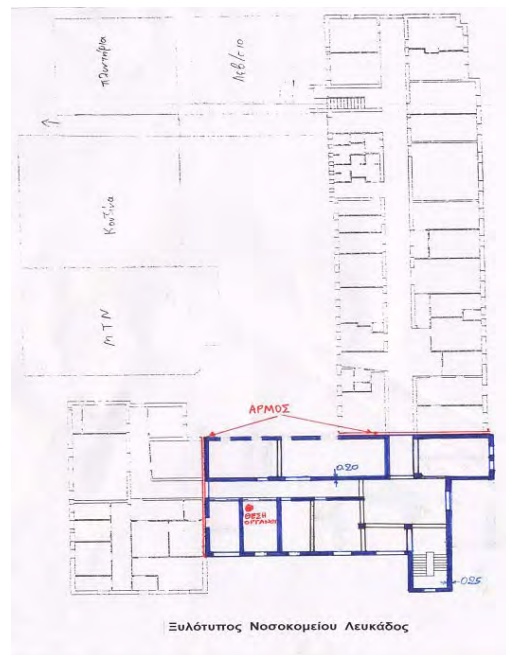
**Σχήμα 21.** Το Γ.Ν.Λ. κατασκευασμένο από το 1964 από τοιχώματα ο/σ πάχους 20cm και αρμούς.

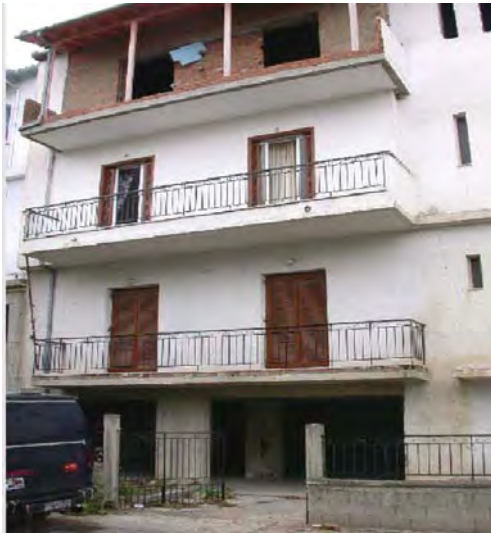
**Σχήμα 24.** 4-ώροφο (1984) με πωλητή δεν εμφανίσε βλάβη λόγω εκτεταμένης χρήσης τοιχωμάτων.  
**Σχήμα 25.** Νεόκτιστο 3-ώροφο (2003), δεν εμφανίσε βλάβη λόγω εκτεταμένης χρήσης τοιχωμάτων.
