Η Σεισμική Απόκριση του Δομημένου Περιβάλλοντος των Κυθήρων κατά το Σεισμό ($M_w=6.9$) της 8^{ης}.01.2006 The Seismic Response of the Structural Environment by Kythira Earthquake on 08 January 2006

Τριαντάφυλλος ΜΑΚΑΡΙΟΣ¹, Χρήστος ΚΑΡΑΚΩΣΤΑΣ², Θωμάς ΣΑΛΟΝΙΚΙΟΣ³,
Βασίλης ΛΕΚΙΔΗΣ⁴, Ισάμ ΣΟΥΣ⁵

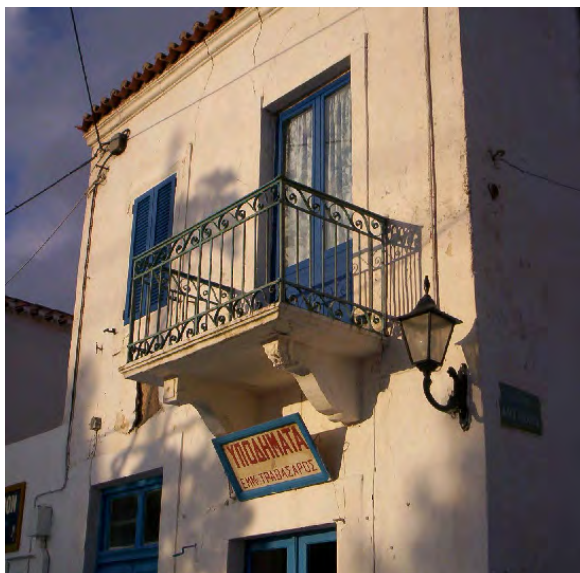
Σχήμα 4. Ρηγματώσεις σε διώροφο λιθόκτιστο κτίριο στον οικισμό Ποταμό.

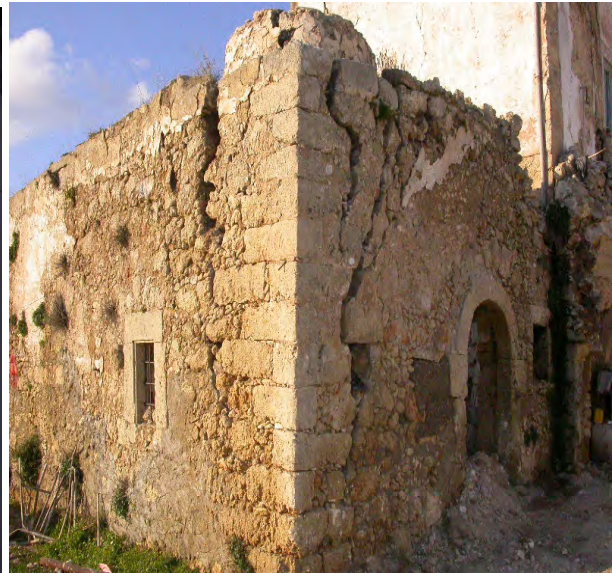
Σχήμα 5. Αστοχία λιθόκτιστης τοιχοποιίας παλιού κτιρίου με ανεπαρκή συντήρηση στα Μητάτα.

3. Οι διάφορες βλάβες που παρατηρήθηκαν σε κτίρια από λιθοδομή μπορεί να αποδοθούν σε πολλές περιπτώσεις στην παλαιότητα, χαμηλή ποιότητα των υλικών δόμησης και την ανεπαρκή συντήρηση των κτιρίων αυτών. Σημειώνεται επίσης ότι σε αρκετούς Ιερούς Ναούς δημιουργήθηκαν ρηγματώσεις στους λιθόκτιστους «φέροντες» τοίχους, με αποτέλεσμα οι Ναοί να τεθούν εκτός λειτουργίας μέχρι να ληφθούν επισκευαστικά μέτρα.

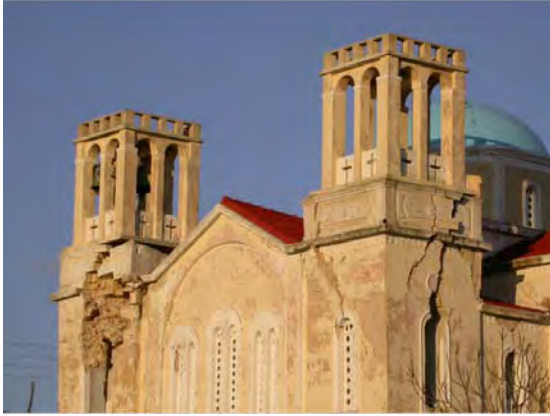
Σχήμα 6. Αστοχία Ι.Ν. Αγ. Τριάδος των Μητάτων.

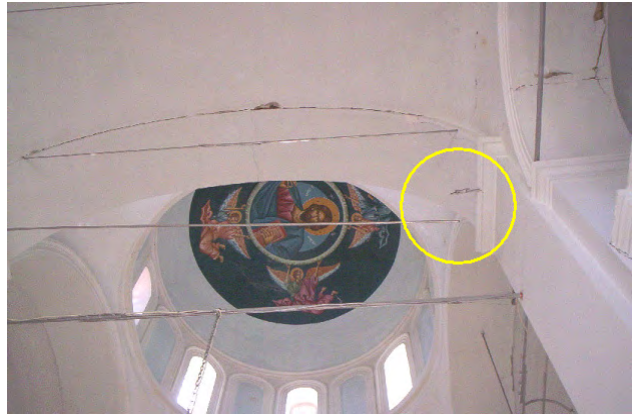
Σχήμα 7. Αστοχία μεταλλικού ελκυστήρα στον Ι.Ν. Αγ. Τριάδος στα Μητάτα.

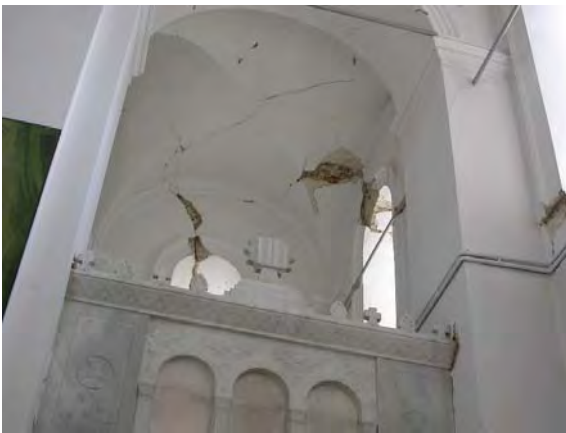
Σχήμα 8. Εκτεταμένες βλάβες στο σταυροθόλιο και στα τόξα στον Ι.Ν. Αγ. Τριάδος στα Μητάτα.

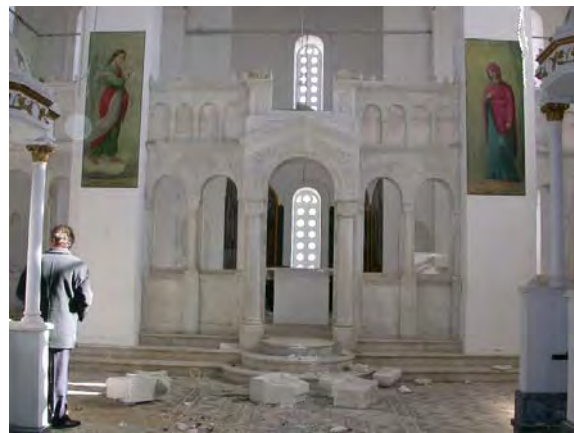
Σχήμα 9. Αστοχία του τέπλου του Ι.Ν. Αγ. Τριάδος στα Μητάτα.

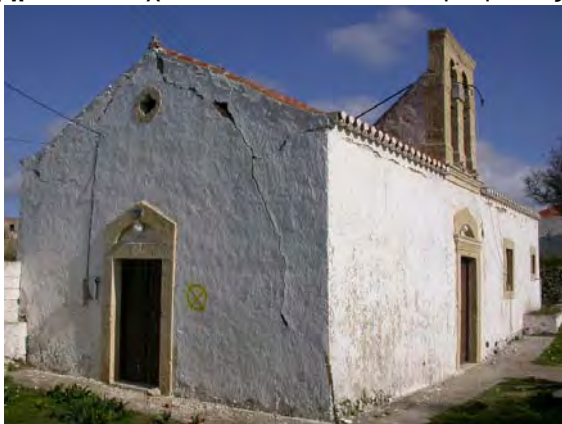
Σχήμα 10. Αστοχία του τύμπανου του λιθόκτιστου Ι.Ν. Αγ.Γεωργίου στα Μητάτα. Η ιστορική κατακόμβη του ναού δεν παρουσίασε βλάβες.

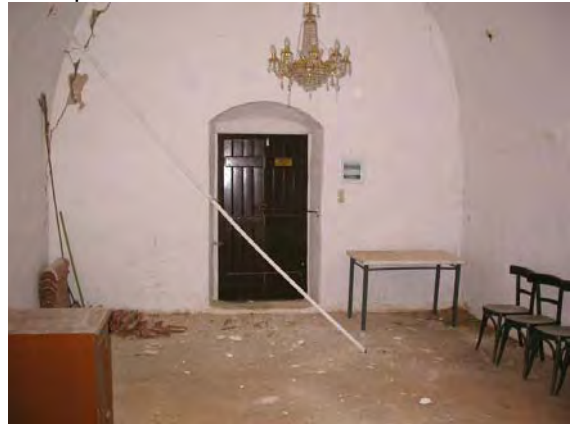
Σχήμα 11. Αστοχία μεταλλικού ελκυστήρα και ανάπτυξη έντονων ρηγματώσεων του Ι.Ν. Αγ. Γεωργίου Μητάτων.

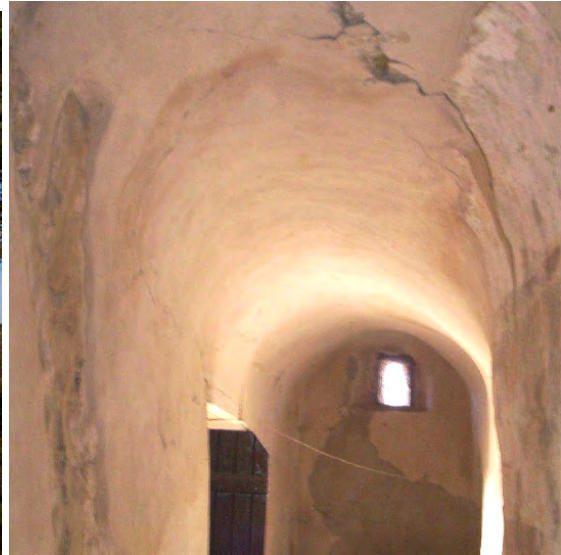
Σχήμα 13. Ανάπτυξη ρηγματώσεων στον θόλο του Ι.Ν. Αγ. Ανδρέα στον οικισμό Λιβιάδι.

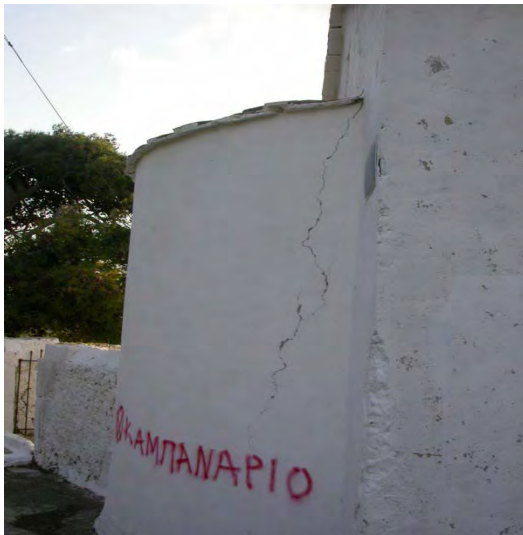
με ορθογωνική κάτοψη, ενώ βλάβες (ρηγματώσεις) παρατηρήθηκαν στους περιμετρικούς τοίχους, καθώς επίσης και στις γωνίες συμβολής δύο εγκάρσιων τοίχων και στις κόγχες των Ιερών Ναών (σχ.14). Σε μερικές περιπτώσεις ναών, προϋπάρχουσες ρηγματώσεις λιθοδομών επιδεινώθηκαν με αφορμή το σεισμικό συμβάν. Τα περισσότερα κωδωνοστάσια είναι επίσης λιθόκτιστα και αρκετά έπαθαν εκτεταμένες βλάβες (σχ.15).

Σχήμα 14. Ρωγή στην ανατολική κόγχη στον Ι.Ν. Αγ. Αναργύρων στον οικισμό Ποταμό

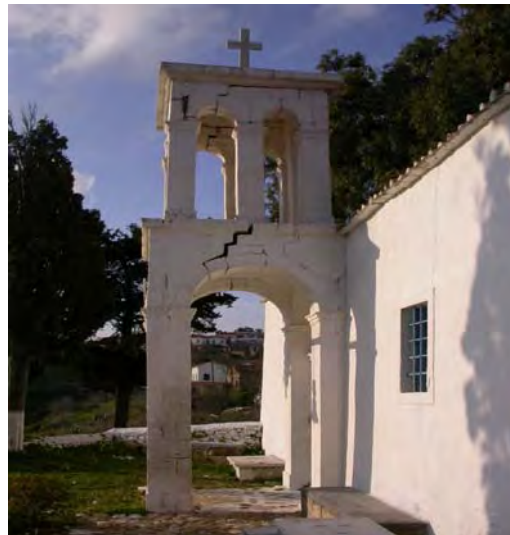
Σχήμα 15. Βλάβες στο λιθόκτιστο κωδωνοστάσιο του Ι.Ν. Αγ. Αναργύρων στον οικισμό Ποταμό
