## Συντήρηση αρμών καταστρώματος γεφυρών από σκυρόδεμα της Εγνατίας Οδού Maintenance of Concrete Bridge Expansion Joints of the Egnatia Motorway

Ζωή ΜΠΑΡΜΠΑ<sup>1</sup>, Παναγιώτης ΠΑΝΕΤΣΟΣ<sup>2</sup>

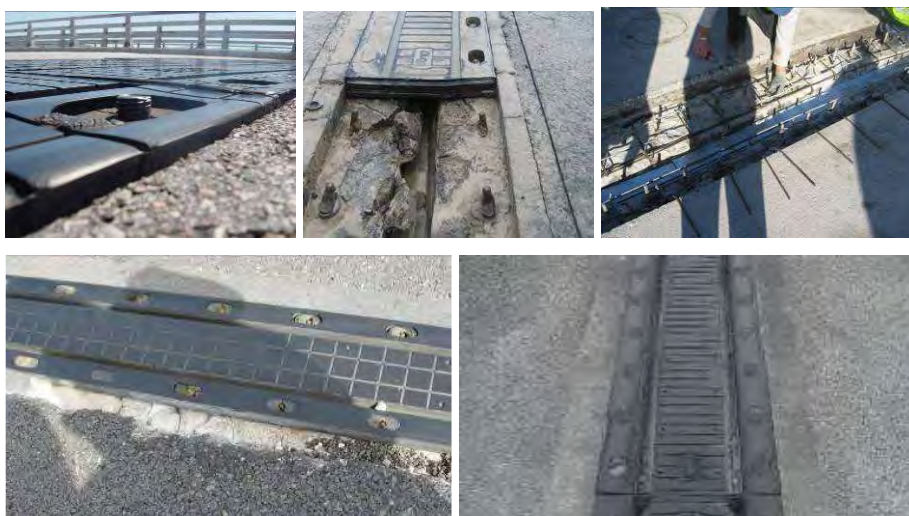
Η φθορά του αρμού ξεκινάει συνήθως από την φθορά της μεταβατικής λωρίδας, με χαλάρωση, ρηγμάτωση, θραύση και αποκόλληση τμημάτων της. Αιτίες της φθοράς των μεταβατικών λωρίδων είναι κυρίως η τροχαυλάκωση του οδοστρώματος πριν και μετά, με συνέπεια ο αρμός και οι μεταβατικές λωρίδες τους να καταπονούνται από κρούσεις διερχομένων οχημάτων, των σημαντικών σχετικών στροφών μεταξύ θωρακίου και φορέα και του ακατάλληλου υλικού και πλάτους της μεταβατικής λωρίδας από τον κατασκευαστή. Απαιτείται άμεση επισκευή των μεταβατικών λωρίδων με άκαμπτο υλικό σε ικανό πάχος (τουλάχιστον 10εκ.) και σε βάθος έως την βάση έδρασης του αρμού ώστε να μην εκτεθεί το σώμα του αρμού σε κρούσεις.

**Σχήμα 3.** Χαρακτηριστικές βλάβες και επισκευές ελαστομεταλλικών αρμών

Η βασική ένδειξη σημαντικής βλάβης των κοχλιών αγκύρωσης είναι η παραγωγή χαρακτηριστικού ήχου («κουδούνισμα») κατά τη διέλευση βαρέων και υπέρβαρων οχημάτων και η κατακόρυφη μετακίνηση τεμαχίων του αρμού. Αυτό συνήθως οφείλεται στην απώλεια, λόγω οξείδωσης, τμήματος του σπειρώματος, που επιτρέπει την καθ' ύψος ολίσθηση του αρμού. Εάν δεν επισκευασθεί έγκαιρα η υπόψη φθορά οδηγεί στην πλήρη απώλεια της αγκύρωσης του αρμού που σε ορισμένες περιπτώσεις είναι δυνατόν να παρασυρθεί από διερχόμενα οχήματα και να προκληθεί σοβαρό τροχαίο δυστύχημα. Εάν το βάθος αγκύρωσης ή η συνάφεια με το σκυρόδεμα ή η διάμετρος των κοχλιών αγκύρωσης είναι ανεπαρκή τότε προηγείται η πλήρης απώλεια του κοχλία αγκύρωσης ή η θραύση τμήματός του. Σε αρμούς που έχουν λαθεμένα τοποθετηθεί ψηλότερα από την στάθμη κυκλοφορίας οι παραπάνω φθορές λαμβάνουν χώρα πιο γρήγορα και πιο έντονα. Η επισκευή των κοχλιών αγκύρωσης πρέπει να γίνει άμεσα. Γίνεται νέο σπείρωμα μικρότερης διαμέτρου (λύση προσωρινή) ή νέα διάτρηση δίπλα στον παλιό κοχλία αγκύρωσης και τοποθέτηση νέου, χωρίς να είναι συνήθως απαραίτητη η αφαίρεση των τεμαχίων

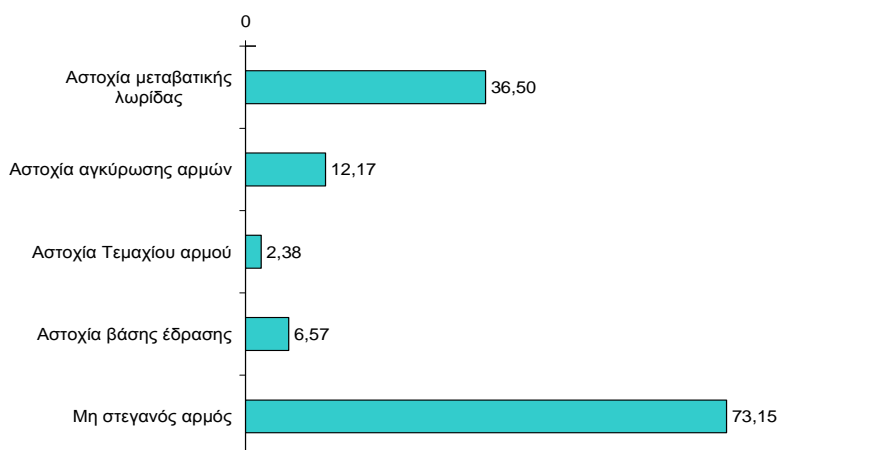
Σχήμα 4. Ποσοστά φθορών αρμών της Ε.Ο.

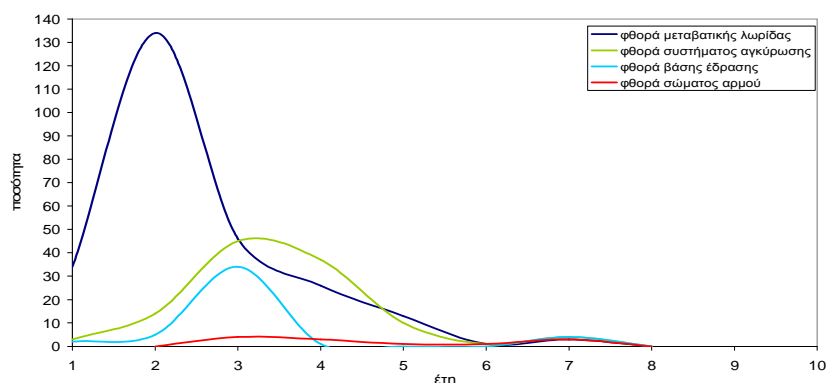
Στο διάγραμμα του σχήματος 5 δίνεται η χρονική κατανομή εκδήλωσης της φθοράς των αρμών από την στιγμή της τοποθέτησής τους. Μπορούμε έτσι να προσδιορίσουμε τους χρόνους εκδήλωσης των βασικών τύπων βλάβης και να περιγράψουμε βάσει πραγματικών δεδομένων τον κύκλο ζωής του ελαστομεταλλικού αρμού, που όπως φαίνεται με δυσκολία καλύπτει τη δεκαετία.

Σχήμα 5. Χρονική εκδήλωση των βασικών βλαβών ελαστομεταλλικού αρμού.

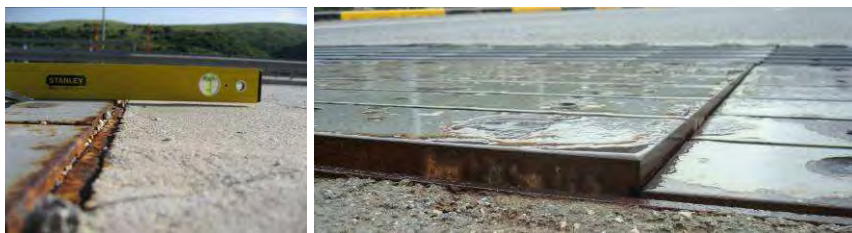
Στην Εγνατία Οδό έχουν τοποθετηθεί τέτοιου τύπου αρμοί σε δεκάδες γέφυρες μήκους μεγαλύτερου των 350μέτρων. Στις περιπτώσεις αστοχίας των αρμών αυτών, επιχειρήθηκε η άρση της δυσμενούς υψομετρικής θέσης της πλάκας προτού αντικατασταθούν τα βλαμμένα στοιχεία αγκύρωσης του αρμού.

**Σχήμα 6.** Βλάβες αρμών με μεταλλική κάλυψη διακένου.

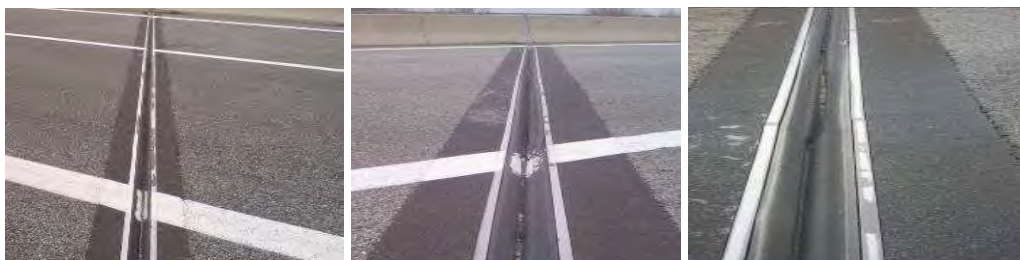
Ο αρμός αυτός αποτελείται από κατάλληλου πάχους ελαστομερές φύλλο που γεφυρώνει μικρού διακένου αρμούς. Στα άκρα του διακένου αγκυρώνονται στον φορέα και στο ακρόβαθρο μεταλλικοί οδηγοί στους οποίους θηλυκώνει το ελαστομερές φύλλο. Συνιστάται η τοποθέτηση του φύλλου με σφήνωση, ώστε να μπορεί να παρακολουθήσει χωρίς εφελκυσμό την έκτασή του αρμού λόγω συστολής του τεχνικού. Ο αρμός αυτός είναι για μικρά και μεσαία εύρη μετακίνησης ο πιο αξιόπιστος αρμός της Εγνατίας Οδού, ενώ είναι ο μοναδικός απόλυτα στεγανός αρμός. Ακόμη και στην περίπτωση που δεν είναι επαρκώς σφηνωμένος, η βλάβη του είναι ανώδυνη για την κυκλοφορία, καθώς αποδεσμεύεται από τους μεταλλικούς οδηγούς και χρειάζεται απλώς να επανατοποθετηθεί το ελαστομερές φύλλο.

**Σχήμα 7.** Αρμός αγκυρούμενος (σφηνωτός) και ένδειξη (δεξιά) τοπικής αποσύνδεσης.
