ΜΕΘΟΔΟΛΟΓΙΑ ΑΝΤΙΚΑΤΑΣΤΑΣΗΣ ΒΛΑΜΜΕΝΩΝ ΔΟΜΙΚΩΝ ΣΤΟΙΧΕΙΩΝ ΥΠΟΔΟΜΗΣ ΓΕΦΥΡΑΣ

1. ΕΙΣΑΓΩΓΗ

2. ΤΟΠΟΘΕΣΙΑ ΚΑΙ ΠΕΡΙΓΡΑΦΗ ΓΕΦΥΡΩΣΗΣ

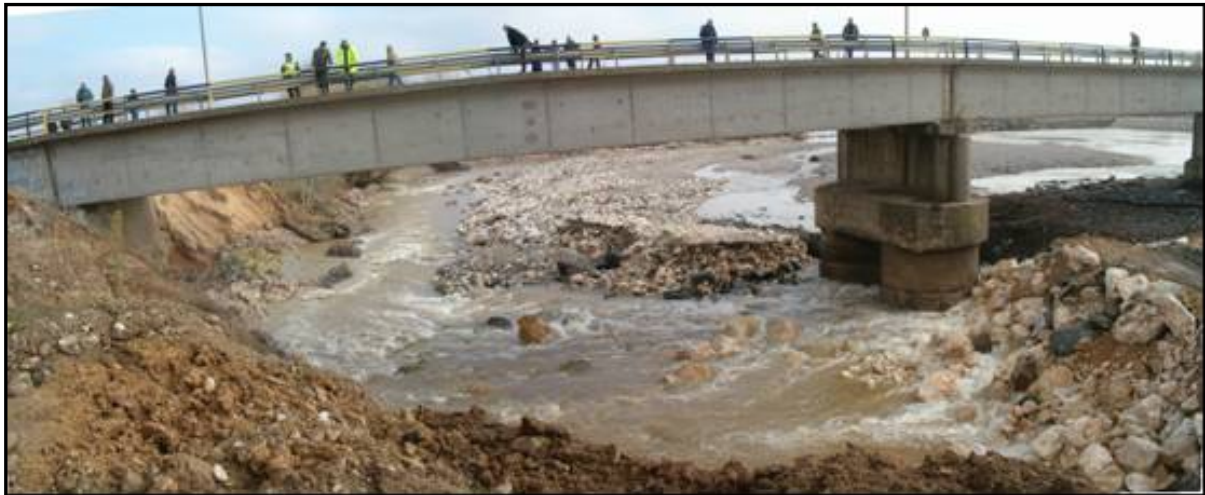
Φωτογραφία 2: Νοέμβριος 2007, υποσκαφή κοίτης στο 1^ο φάτνωμα.

Η εκτροπή είχε ως συνέπεια την υποσκαφή στο συγκεκριμένο τμήμα η οποία έφθασε τα 3.00μ κάτω της γραμμής ροής των λοιπών φατνωμάτων που είχαν προστασία κοιτόστρωσης, με αποτέλεσμα ο κεφαλόδεσμος του μεσοβάθρου Μ1 καθώς και τμήμα περί το 1.00μ κάτωθεν αυτού να αποκαλυφθεί. Ομοίως αποκαλύφθηκε σχεδόν το συνολικό ύψος του ακροβάθρου ΑΚ1. Παράλληλα παρουσιάστηκε στροφή του 1^{ου} φατνώματος κατά την οριζόντια έννοια, με παράλληλα εμφανή σημάδια μετατόπισης κατά τη φορά της ροής του ακροβάθρου ΑΚ1 προς Κόμαρα και καθίζηση του καταστρώματος της οδού προς την πλευρά της πλάκας πρόσβασης, πίσω από το συγκεκριμένο ακρόβαθρο. Οι τεχνικές υπηρεσίες της περιφέρειας Α.Μ.Θ οι οποίες, ως κύριος του έργου, βρέθηκαν επί τόπου από την πρώτη στιγμή, ανέθεσαν στην ομάδα μελέτης την διενέργεια πραγματογνωμοσύνης και την ταχεία εκτίμηση της διαμορφωμένης κατάστασης. Τα κρίσιμα ζητήματα εκείνη την χρονική στιγμή ήταν η διαφύλαξη αυτού του σημαντικού για την περιοχή τεχνικού και το κατά πόσο ήταν ασφαλής η διέλευση των οχημάτων και των κατοίκων της περιοχής.

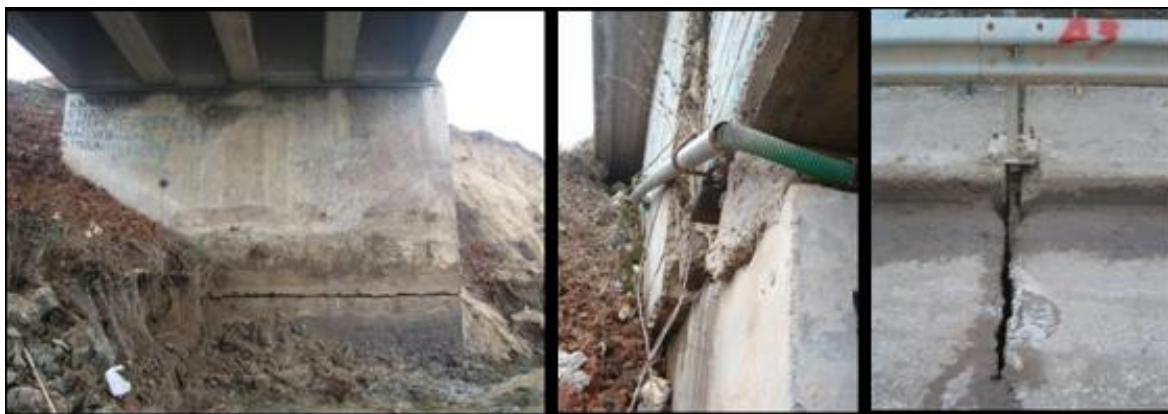
- Ο αρμός εργασίας στον πόδα του κορμού ακροβάθρου ΑΚ1, δεν έτυχε επιμελούς επεξεργασίας κατά την κατασκευή με αποτέλεσμα με την πάροδο του χρόνου να διαβρωθεί πλήρως ο κατακόρυφος οπλισμός και ενδεχομένως να αποκοπεί.

- Με την υποσκαφή που προκλήθηκε κατά το πλημμυρικό συμβάν, ο κορμός του ακροβάθρου λειτούργησε ως πλάκα που έφερε οριζόντια εδαφικά φορτία, στηριζόμενος στην κεφαλή του επί του φορέα και στη βάση του επί του θεμελίου.

- Η έλλειψη ισχυρού οπλισμού είτε λόγω της αποκοπής είτε λόγω του υπάρχοντος μικρού ποσοστού οπλισμού στην έσω παρειά, οδήγησε στην ρηγματοειδή διάνοιξη του αρμού στην έσω παρειά, ενώ πιστεύεται ότι η έξω παρειά στηρίζονταν επισφαλώς στην έξω ακμή του στοιχείου θεμελίωσης. Η ευστάθεια του συστήματος στην φάση αστοχίας εκτιμάται ότι εξασφαλιζόταν με την λειτουργία ως βλήτρου του κύριου έξω οπλισμού.

- Η πίεση της ροής επίσης οδήγησε στην μετατόπιση του ακροβάθρου ΑΚ1 προς τα κατάντη, συμπαρασύροντας και την ανωδομή ΑΚ1-Μ1 μέχρις ότου αυτή να αντισταθεί στην θέση του αρμού επί του Μ1.

- Η λειτουργία βλήτρου κατά δύο διευθύνσεις του κύριου κατακόρυφου οπλισμού του ακροβάθρου πιστεύεται ότι είχε επιταθεί και θεωρείται ότι ο εν λόγω οπλισμός είχε υποστεί σημαντικές παραμορφώσεις στην φάση αστοχίας που τον καθιστούσαν αναποτελεσματικό και επισφαλή.

Φωτογραφία 3: Παθολογία τεχνικού. Από αριστερά προς τα δεξιά, α) διάνοιξη αρμού ακροβάθρου, β) μετατόπιση σώματος ακροβάθρου, γ) στροφή ανωδομής στον αρμό μεσοβάθρου.

Σε τρίτη φάση ενέργειες αποκατάστασης ακροβάθρου και οριστικής παράδοσης του τεχνικού στην κυκλοφορία. Με βάση τις παρατηρήσεις εκτιμήθηκε ότι το υφιστάμενο ακρόβαθρο έπρεπε να αντικατασταθεί καθώς δεν ήταν γνωστή η μορφή θεμελίωσης και οι γεωμετρικές διαστάσεις ενώ ταυτόχρονα υπήρχαν έντονες επιφυλάξεις και ως προς την κατάσταση του κύριου οπλισμού του.

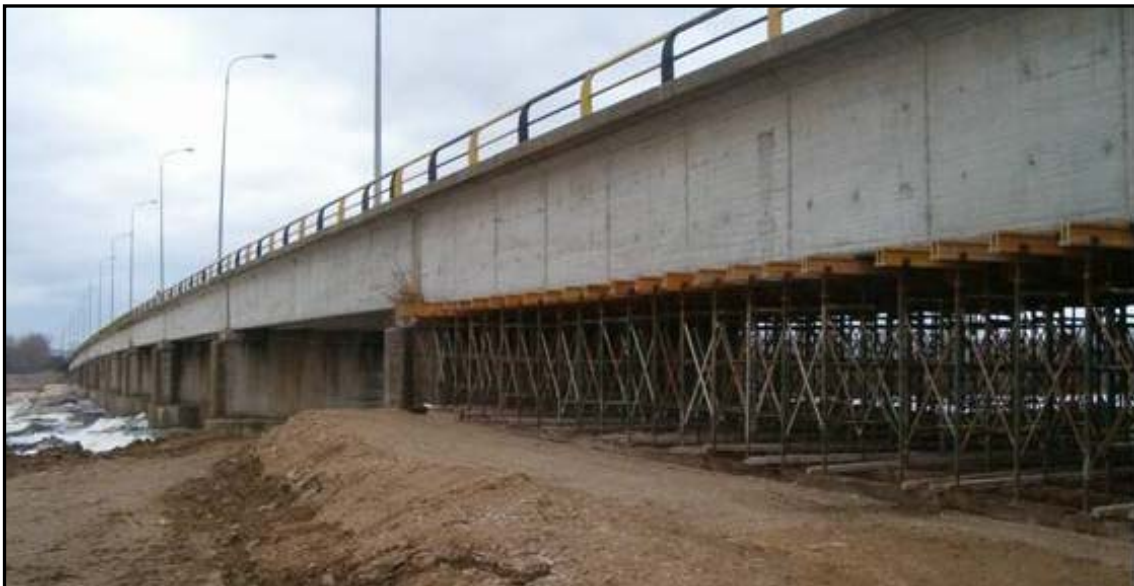
Φωτογραφία 4: Υποστύλωση προβληματικού φατνώματος.

Για την αντιμετώπιση του προβλήματος που προέκυψε με το υφιστάμενο ακρόβαθρο ΑΚ1 και σύμφωνα με τις προτάσεις που διατυπώθηκαν, υποστυλώθηκε το πρώτο άνοιγμα της γέφυρας προς το ακρόβαθρο ΑΚ1 μέσω πυκνών κριωμάτων βαρέως τύπου. Προηγουμένως έγιναν εκτεταμένες επιχωματώσεις με διάστρωση και συμπίκνωση σε επάλληλες στρώσεις. Μετά την ισοπέδωση της τελικής στάθμης επίχωσης τοποθετήθηκαν ξύλινοι στρωτήρες διανομής και επί αυτών τοποθετήθηκαν τα κριώματα. Τα πρηνή ανάντη προστατεύτηκαν με συρματοκιβώτια ώστε να αποφευχθεί η οποιαδήποτε επανεκτροπή της κοίτης του ποταμού, ενώ τοποθετήθηκε και φραγμός αργίλου για τις χαμηλές ροές.

Η διαδικασία των εργασιών που προτάθηκε, από την οποία προέκυψε και η τελική διαστασιολόγηση του πλαισίου, περιελάμβανε την κατασκευή αρχικά δύο ομάδων τριών φρεατοπασσάλων Φ80 εκατέρωθεν του φορέα. Στη συνέχεια, σκυροδέτηση του πλαισίου και ακριβή έλεγχο επιτόπου των υψόμετρων του σε σχέση με την κάτω παρειά της ανωδομής. Ακολούθως, την αποξήλωση των ασφαλικών και των σκυροδεμάτων κλίσεως στο πρώτο φάτνωμα της γέφυρας με σκοπό την αποφόρτισή του, με ιδιαίτερη επιμέλεια ώστε να μην θιγεί παράλληλα η πλάκα της ανωδομής. Καθαίρεση τμήματος των πεζοδρομίων εκατέρωθεν, από τον αρμό της γέφυρας στο ακρόβαθρο ΑΚ1, έως μία ζώνη μετά την περιοχή του άξονα προσωρινής στήριξης, με διατήρηση των οπλισμών τους, ώστε να είναι εφικτή η ανακατασκευή τους μετά το πέρας των εργασιών. Συγκόλληση λαμών FRPs στην άνω επιφάνεια της πλάκας καταστρώματος στο άνω πέλμα των δοκών, οι οποίες διαστασιολογήθηκαν μέσω του ισοδύναμου εμβαδού απαιτούμενου οπλισμού άνω για την παροδική λειτουργία των δοκών ως μονοπροέχουσες (τμήμα προβόλου).

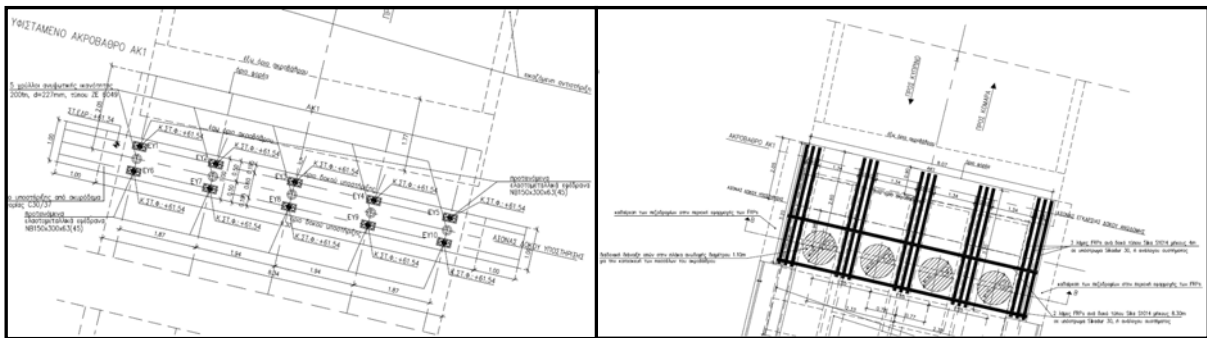
Σχέδιο 4: α) διάταξη γρύλλων ανύψωσης και προσωρινών εφεδράνων στο πλαίσιο υποστήριξης, β) επικόλληση λαμών FRPs στην άνω επιφάνεια της πλάκας ανωδομής.

Όσον αφορά την διαδικασία για την ανασήκωση της γέφυρας, μετά την σκλήρυνση του σκυροδέματος του πλαισίου υποστήριξης, αυτή περιελάμβανε σε πρώτη φάση την κατασκευή κριωμάτων εργασίας στο μεσόβαθρο Μ1, λεπτομερή αποτύπωση υψομέτρων στις θέσεις έδρασης της ανωδομής και διασφάλιση του απαιτούμενου ελεύθερου κατασκευαστικού διακένου. Αντίστοιχα κριώματα εργασίας προβλέπονταν στο πλαίσιο υποστήριξης. Μετά την τελική αποτύπωση υψομέτρων στις θέσεις έδρασης της ανωδομής, τοποθέτηση των απαιτούμενων γρύλλων ανύψωσης. Από την πλευρά του μεσοβάθρου προβλέφθηκαν 2 γρύλλοι σε κάθε τμήμα διαδοκίδας και από την πλευρά του πλαισίου ένας γρύλλος κεντρικά στην δοκό ανύψωσης, κάτω από κάθε κύρια δοκό. Στο μεσόβαθρο προδιαγράφηκαν γρύλλοι ανυψωτικής ικανότητας 125t και στην πλευρά του πλαισίου υποστήριξης 200t. Για την έδραση των γρύλλων και τον έλεγχο του απαιτούμενου κατασκευαστικού διακένου προβλέφθηκε η χρήση λαμών κατάλληλου ύψους.

Ακολούθως η μεθοδολογία προδιέγραφε την ταυτόχρονη ανύψωση του φορέα έως ύψους $h_{\max} = T_{\text{tot}} + 150\text{χιλ}$, όπου T_{tot} το συνολικό ύψος των νέων εφεδράνων. Η όλη διαδικασία απαιτούσε τον έλεγχο και την τήρηση των προδιαγραφών του προμηθευτή των γρύλλων, την ιδιαίτερη μέριμνα και συνεχή μέτρηση υψομέτρων ώστε η ανασήκωση του φορέα να γίνει ομοιόμορφα και να εξαλείφονται οι αναμενόμενες διαφοροποιήσεις στα βέλη κάμψης κατά μήκος της δοκού έδρασης στο πλαίσιο. Επόμενο βήμα, μετά την ολοκλήρωση της ανασήκωσης, ήταν η καθαίρεση των υφισταμένων εφεδράνων στην περιοχή του μεσοβάθρου καθώς και της υπόβασής τους και η προετοιμασία της νέας υπόβασης με χρήση ισχυρής τσιμεντοκονίας. Τοποθέτηση των νέων εφεδράνων τύπου 5 στο μεσόβαθρο Μ1 μετά την σκλήρυνση της υπόβασης και τοποθέτηση προσωρινών εφεδράνων στην κεφαλοδοκό του πλαισίου εκατέρωθεν των γρύλλων και κατά την διαμήκη έννοια των κυρίων δοκών (δύο εφεδράνα ανά γρύλλο υποστήριξης).

Ακολούθως προβλέπονταν η επαναφορά του φατώματος, η έδραση στις προσωρινές στηρίξεις στο πλαίσιο υποστήριξης και στα νέα εφεδράνα του μεσοβάθρου Μ1 και η εκ νέου αποτύπωση και καταγραφή υψομέτρων. Οι αποφορτισμένοι γρύλλοι προτάθηκε να μην απομακρυνθούν για λόγους ασφαλείας.

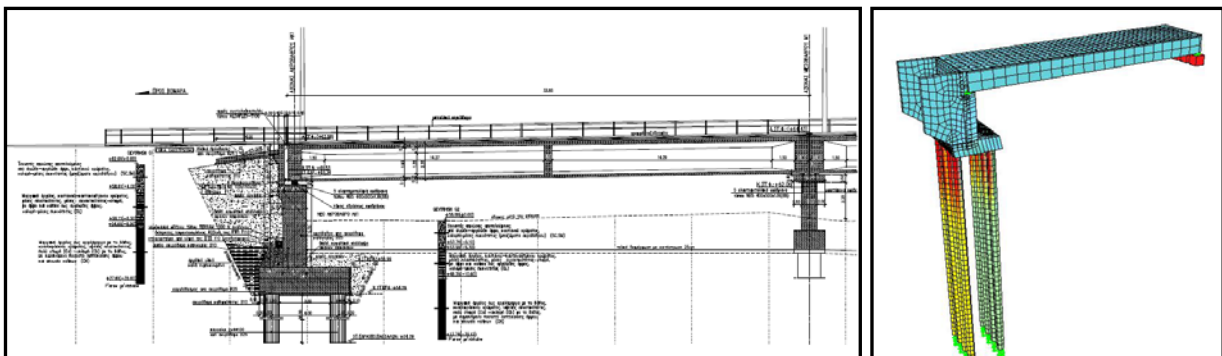
Σχέδιο 5: Νέο ακρόβαθρο ΑΚ1 προς Κόμαρα και μοντέλο διαστασιολόγησης.

Επιλέχθηκε η κατασκευή βαθειάς θεμελίωσης για το νέο ακρόβαθρο, κυρίως για λόγους προστασίας του έναντι υποσκαφής. Η κατασκευή του νέου ακροβάθρου απαιτούσε αρχικά την διενέργεια διαδοχικών διατρήσεων της άνω πλάκας της ανωδομής στις προβλεπόμενες θέσεις, ώστε να διευκολυνθεί μέσω αυτών η κατασκευή των πασσάλων της έμπροσθεν συστοιχίας της θεμελίωσής του. Σε κάθε θέση που προβλέπονταν από το αντίστοιχο σχέδιο της μελέτης, προβλέπονταν διάτρηση των προπλακών με αδιατάρακτη κοπή και αποκοπή των οπλισμών. Ακολουθούσε η διαδικασία κατασκευής του αντίστοιχου πασσάλου με το κατάλληλο γεωτρύπανο το οποίο τοποθετούνταν επάνω στο κατάστρωμα του πρώτου φατνώματος. Με το πέρας της κατασκευής της εμπρόσθιας σειράς πασσάλων προδιαγράφονταν η αποκατάσταση των οπών με διάνοιξη μιας μικρής περιοχής περιμετρικά και αποκάλυψη τμήματος των υφιστάμενων οπλισμών, συγκόλληση νέων οπλισμών και επανασκυροδέτηση με την βοήθεια τοπικού ξυλότυπου.

Στην επόμενη φάση προβλέπονταν η κατασκευή της πίσω συστοιχίας έγχυτων φρεατοπασσάλων, ο κεφαλόδεσμος και ο κορμός του ακροβάθρου με τμήμα των ανηρτημένων περυγότοιχων, μέχρι την θέση έδρασης της ανωδομής. Η σκυροδέτηση στις θέσεις έδρασης των εφεδράνων στο ακρόβαθρο ΑΚ1 προβλέπονταν λίγο χαμηλότερα από το τελικό υψόμετρο για την κατά το δυνατόν ορθή κατασκευή των τάκων έδρασης των νέων εφεδράνων.

Ακολούθως, η διαδικασία προδιέγραφε την εκ νέου ανύψωση του φατνώματος, τοποθέτηση των νέων εφεδράνων στο ακρόβαθρο στους τάκους έδρασης από ισχυρή τσιμεντοκονία, απομάκρυνση των προσωρινών εφεδράνων από την κεφαλοδοκό του πλαισίου και επαναφορά του φατνώματος στην τελική του θέση με την βοήθεια των γρύλλων. Με την ολοκλήρωση του τελικού ελέγχου υψομέτρων, απομάκρυνση όλου του εξοπλισμού ανύψωσης.

Η κατασκευή του ακροβάθρου συμπληρώνονταν με την κατασκευή του θωρακίου και των υπόλοιπων τμημάτων των αναρτημένων περυγότοιχων. Κατασκευάζονταν οι τοίχοι αντιστήριξης των επιχωμάτων πίσω από το ακρόβαθρο, το σύστημα αποστράγγισης του ακροβάθρου και των τοίχων, όπως και τα μεταβατικά επιχώματα και οι πλάκες πρόσβασης.
