Επιθεώρηση, Αξιολόγηση, Παθολογία και Συντήρηση εφεδράνων ελληνικών γεφυρών από σκυρόδεμα. Αποτίμηση της επιρροής των διαφορών κατηγοριών φθοράς τους στη δομική ακεραιότητα των γεφυρών

Παναγιώτης Πανέτσος

Δρ. Πολιτικός Μηχανικός, ppane@egnatia.gr

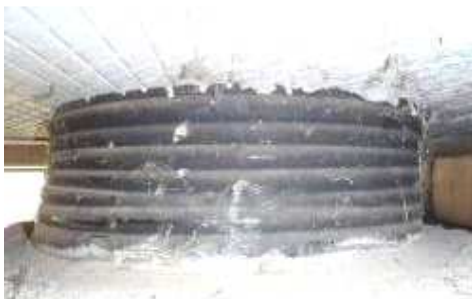
Πολλά εφέδρανα παρουσιάζουν εγκάρσιες παραμορφώσεις και στροφές γύρω από οριζόντιους άξονες μη αναμενόμενες υπό τα λειτουργικά φορτία τους. Οι παραμορφώσεις/στροφές αυτές προέρχονται συνήθως από την αρχική, κατά την εγκατάστασή τους, κακότεχνη μη οριζόντια ή μη επίπεδη τοποθέτησή τους στις επιφάνειες έδρασής τους. Σημειώνεται ότι η επιδιωκόμενη ακρίβεια στην στάθμη τοποθέτησης των εφεδράνων είναι της τάξης του χιλιοστού, όταν η αντίστοιχη απαιτητή και συνήθως επιτευχθείσα ακρίβεια στη γέφυρα από σκυρόδεμα είναι της τάξης του εκατοστού. Συνεπώς μία κατακόρυφη απόκλιση της τάξης των πέντε (5) χιλιοστών στην περίμετρο έδρασης ενός εφεδράνου διάστασης πεντακοσίων (500) χιλιοστών, υποβάλλει το εφέδρανο σε μία αρχική οριζόντια στροφή της τάξης του ένα στα εκατό (1%). Αν ληφθεί υπόψη ότι γι' αυτή τη διάσταση κάτοψης, για ορισμένες τιμές του συνολικού πάχους ελαστομερούς, η μέγιστη επιτρεπόμενη λειτουργική οριζόντια στροφή είναι ίση ή και μικρότερη από την αρχική οριζόντια στροφή που επιβλήθηκε στο εφέδρανο,

Σχ.5. Ασύμμετρη συμπίεση εφεδράνου

Συνήθως οι μεγάλες οριζόντιες στροφές συνοδεύονται από μεγάλες μη ομοιόμορφες κατά την έννοια της περιμέτρου, εγκάρσιες παραμορφώσεις των επιμέρους ελαστομερών στρώσεων, όπως στα σχήματα 5, 6 (bulges). Στα περισσότερα από τα τεχνικά με μεγάλες στροφές γύρω από οριζόντιο άξονα, των επιθεωρημένων οδικών τμημάτων της παρούσας, έχουμε σημαντικές πλευρικές παραμορφώσεις στρώσεων ελαστομερούς. Η ανάπτυξη αυτών των έντονων μη συμμετρικών πλευρικών παραμορφώσεων των ελαστομερών στρώσεων τους λόγω της έκκεντρης συμπίεσής τους, σε εφέδρανα μέσης ή μεγάλης ηλικίας, λόγω ερπυσμού του ελαστομερούς υλικού, οδηγεί σε μεγαλύτερες κατακόρυφες συμπίεσεις. Σε ορισμένες περιπτώσεις μπορεί να οδηγήσει μελλοντικά ακόμη και σε αποδιοργάνωση υλικού και αστοχία. Οι συνέπειες δεν αφορούν μόνο το κάθε εφέδρανο ξεχωριστά αλλά προκαλούν ανακατανομές φόρτισης εις βάρος ή προς όφελος των γειτονικών εφεδράνων της ίδιας σειράς στήριξης.

Οι εναλλακτικές ενέργειες που προτείνονται για την αντιμετώπιση της φθοράς αυτής της κατηγορίας είναι: α) ιδιαίτερη προσοχή κατά τη διάρκεια συχνότερων επιθεωρήσεων σε αυτά τα εφέδρανα, β) ενέργειες σφράγισης – γέμισης των κενών στην έδραση των εφεδράνων και αφαίρεσης ανωμαλιών που εμποδίζουν την επίπεδη-ομοιόμορφη έδρασή τους ή γ) καμία ενέργεια εφ' όσον η υπέρβαση που καταγράφεται δεν έχει προκαλέσει βλάβη ή δυσλειτουργία στο εφέδρανο.

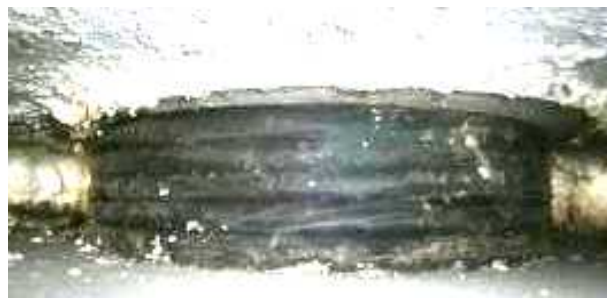
Σχ. 6. Έντονη συμμετρική συμπίεση εφεδράνου

ορισμένες περιπτώσεις παρατηρείται συγκέντρωση εγκάρσιων παραμορφώσεων από έντονη συμμετρική συμπίεση σε λίγα από τα εφέδρανα μίας σειράς έδρασης, που μπορεί να οφείλεται σε δυσμενή κατανομή εις βάρος των υπόψη εφεδράνων.

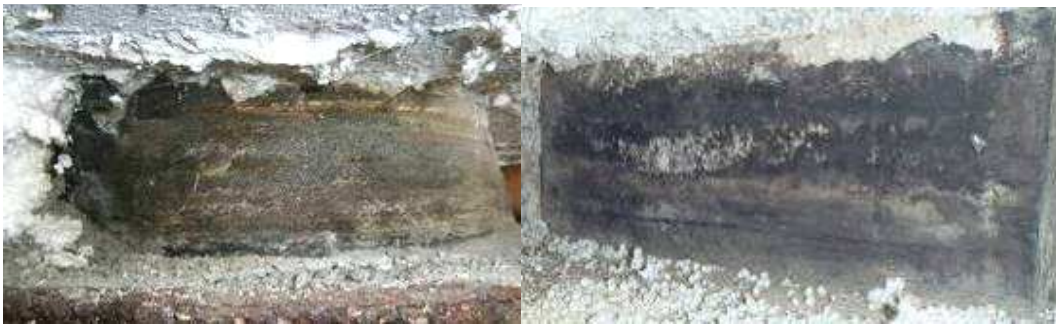
Σε αρκετά εφέδρανα, ειδικά όσα λειτουργούν κάτω από μη στεγανούς αρμούς, συστολής – διαστολής, καταστρώματος, παρατηρήθηκαν μικρότερης ή μεγαλύτερης έκτασης αποχρωματισμοί και γενικότερη επιφανειακή φθορά της ελαστομερούς επιφάνειάς τους. Αυτοί οι αποχρωματισμοί παρουσία και έντονης / μόνιμης υγρασίας μπορεί να είναι αποτέλεσμα χημικής προσβολής.

Σχ. 7, 8. Εκτεταμένος αποχρωματισμός εφεδράνων

Σε κάθε περίπτωση εφ' όσον δεν έχουν προχωρήσει σε βάθος τέτοιο ώστε να εκθέτουν τις μεταλλικές πλάκες ενίσχυσης, αποτελούν μία αρνητική ένδειξη που απαιτεί συχνότερη παρακολούθηση. Η

Οι εναλλακτικές ενέργειες που προτείνονται είναι: α) Ιδιαίτερη προσοχή κατά τη διάρκεια συχνότερων επιθωρήσεων αυτών των εφεδράνων, β) καθαρισμός με υδροβολή μέσης πίεσης και ψυχρός βουλκανισμός αν απαιτηθεί για τοπικές επισκευές.

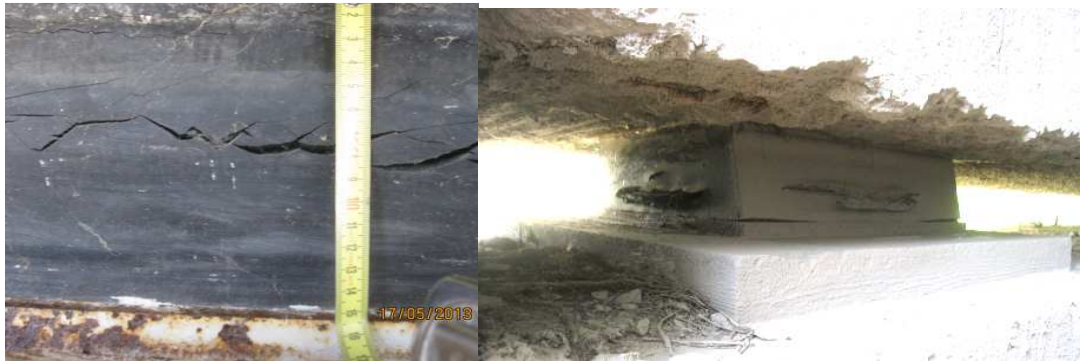
Σε ορισμένα εφεδράνα παρατηρήθηκαν επιφανειακές φθορές της ελαστομερούς επιφάνειάς τους, όπως διάρρηξη (σκίσιμο) σε τμήμα ή στο σύνολο της περιμέτρου τους, συνήθως στη θέση των εσωτερικών μεταλλικών πλακών ενίσχυσης. Σε λίγες περιπτώσεις η διάρρηξη συνοδεύεται από έκθεση των εσωτερικών μεταλλικών πλακών και από προϊόντα οξειδωσής τους. Σε αυτές τις περιπτώσεις είναι πιθανή η διάγκωση σε βάθος χρόνου των εσωτερικών μεταλλικών πλακών, λόγω οξειδωσής τους και η αποκόλλησή τους από τις συνεργαζόμενες στρώσεις ελαστομερούς.

Σχ. 9, 10. Περιμετρικά σκισίματα ελαστομερούς εφεδράνων

Γενικώς είναι κρίσιμο στην περίπτωση εκδήλωσης τέτοιων φθορών να αποκλεισθεί η περίπτωση αστοχίας διατμητικής συνάφειας των επιμέρους ελαστομερών στρώσεων με τις πλάκες ενίσχυσης, η οποία θα επέφερε δραματική υποβάθμιση της αξονικής και διατμητικής αντίστασης του εφεδράνου. Σε αυτή την κατεύθυνση πρέπει να συνεκτιμηθεί το βάθος της διάρρηξης σκισίματος, αλλά και να αξιολογηθεί η συνολική παραμόρφωση, στροφή, μετακίνηση του εφεδράνου υπό τα λειτουργικά φορτία.

Οι φθορές αυτές θέτουν σε άμεσο κίνδυνο την προστασία των εσωτερικών μεταλλικών πλακών ενίσχυσης και συνεπώς επηρεάζουν την ανθεκτικότητα στο χρόνο αυτών των εφεδράνων. Οι εναλλακτικές ενέργειες που προτείνονται είναι: α) ιδιαίτερη προσοχή κατά τη διάρκεια συχνότερων επιθωρήσεων αυτών των εφεδράνων, β) επισκευή/ σφράγιση της διάρρηξης με ψυχρό βουλκανισμό ή γ) καμία ενέργεια εφ' όσον η διάρρηξη είναι περιορισμένη σε μήκος και βάθος.

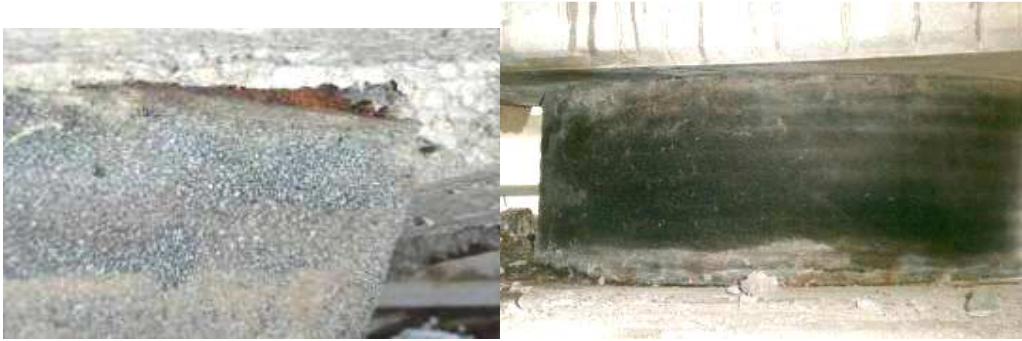
Σε ορισμένα εφεδράνα παρατηρήθηκαν τμηματικές αποκολλήσεις της εξωτερικής ελαστομερούς επιφάνειας από τις εσωτερικές ακραίες μεταλλικές πλάκες αγκύρωσης.

Σχ. 11, 12 . Αστοχίες βουλκανισμού, ενδείξεις οξείδωσης εσωτερικής πλάκας αγκύρωσης

Σε λίγες περιπτώσεις η αποκόλληση συνοδεύεται από οξείδωση της εκτεθειμένης μεταλλικής πλάκας αγκύρωσης. Οι αποκολλήσεις αυτές οφείλονται σε συγκέντρωση υψηλών τάσεων στις ακραίες ίνες του εφεδράνου λόγω ανώμαλης μη οριζόντιας επιφάνειας έδρασής του (πάνω και κάτω), που συνοδεύονται από έντονες οριζόντιες στροφές. Μεγάλες κατακόρυφες αποκλίσεις ως αποτέλεσμα φόρτισης ή βεβιασμένης εγκατάστασης μπορεί να έχουν προκαλέσει επίσης τέτοιες αποκολλήσεις. Οι φθορές αυτές θέτουν σε άμεσο κίνδυνο την προστασία των εσωτερικών μεταλλικών πλακών ενίσχυσης, που εάν εκτεθούν στην ατμόσφαιρα θα οξειδωθούν και θα διογκωθούν διαρρηγνύοντας μελλοντικά τη συνάφεια των εφεδράνων. Συνεπώς επηρεάζουν την ανθεκτικότητα στο χρόνο αυτών των εφεδράνων. Οι εναλλακτικές ενέργειες που προτείνονται είναι: α) καμία ενέργεια εφ' όσον η αποκόλληση είναι περιορισμένη σε μήκος και βάθος, β) επισκευή της αποκόλλησης με ψυχρό βουλκανισμό, αφού προηγηθεί ο καθαρισμός των εσωτερικών μεταλλικών πλακών από προϊόντα οξείδωσης και προστατευτική αντιοξειδωτική βαφή τους.

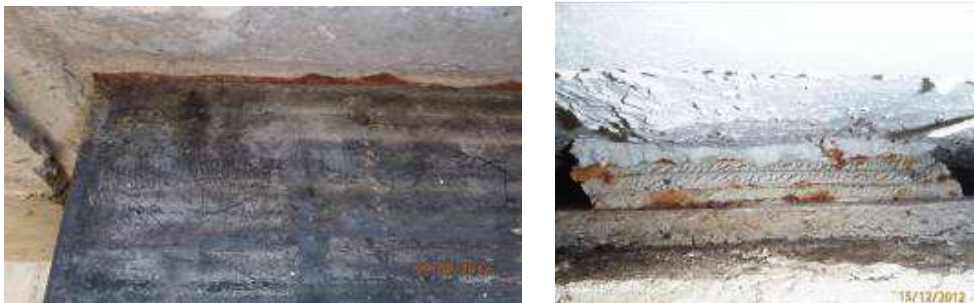
Η μακρόχρονη έκθεση των εφεδράνων σε συνθήκες μόνιμης σχεδόν υγρασίας και διαβροχής, λόγω τοποθέτησής τους κάτω από αρμούς συστολής διαστολής, που στις παλιές γέφυρες υπήρχαν τόσο άνωθεν των μεσοβάθρων όσο και στα άκρα του φορέα, σε συνδυασμό με την απουσία εξωτερικής προστατευτικής στρώσης ελαστομερούς, εξέθεσε και οδήγησε σε εκτεταμένη οξείδωση τις μεταλλικές πλάκες ενίσχυσης, οι οποίες δεν είχαν βουλκανιστεί μαζί με τις στρώσεις ελαστομερούς.

Επιπλέον σε εφέδρανα νέου τύπου ελαστομεταλλικά, παρατηρήθηκαν οξειδώσεις των εξωτερικών μεταλλικών στοιχείων αγκύρωσης τους. Τέλος σε λίγα εφέδρανα, όπου λόγω διάρρηξης ή αποκόλλησης του ελαστομερούς στον πόδα ή στην κεφαλή τους, αποκαλύφθηκαν οι εσωτερικές πλάκες ενίσχυσης ή αγκύρωσης καταγράφηκαν ενδείξεις

Σχ. 13, 14 . Αστοχία βαφής και έναρξη οξείδωσης μεταλλικών εξωτερικών πλακών αγκύρωσης εφεδράνων τύπου 4 και οξείδωση εσωτερικών πλακών παλιού τύπου εφεδράνου

έναρξης οξειδωσης. Προτείνεται ο προγραμματισμένος καθαρισμός και η αφαίρεση προϊόντων οξειδωσης, και η αντισκωριακή βαφή των μεταλλικών στοιχείων των εφεδράνων

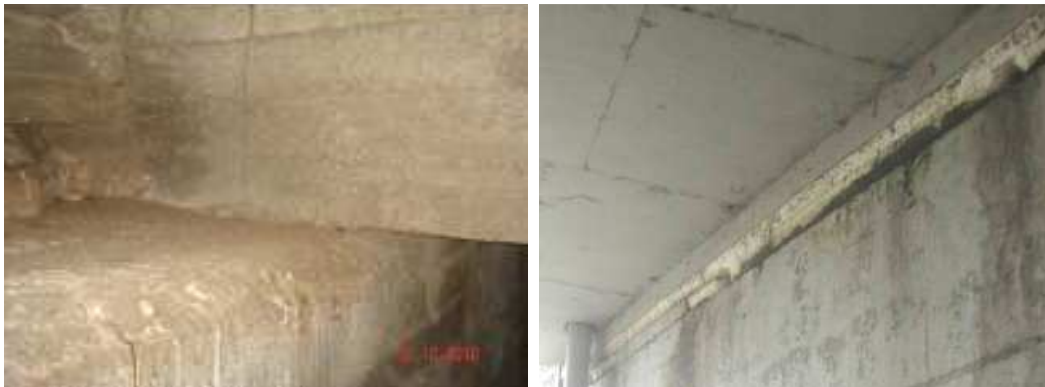
Σε παλιές και νεώτερες γέφυρες του εθνικού και παλιού επαρχιακού δικτύου της χώρας εντοπίστηκε επικάλυψη εφεδράνων από διογκωμένη πολυστερίνη ή/και κομμάτια κονιάματος/σκυροδέματος, που σε ορισμένες περιπτώσεις φαίνεται να εμποδίζουν την ελεύθερη μετακίνηση και παραμόρφωση στις δύο οριζόντιες κυρίως διευθύνσεις ορισμένων εφεδράνων. Η επικάλυψη πολύ πιθανόν να έγινε για λόγους προστασίας των εφεδράνων, ωστόσο στην πράξη εμποδίζει όχι μόνο την επιθεώρησή τους αλλά και τη λειτουργία τους, όταν τεμάχια σκυροδέματος εφάπτονται σε πλευρές των εφεδράνων.

Σχ. 15, 16 . Κάλυψη εφεδράνων από σκυρόδεμα/ πολυστερίνη

Οι εναλλακτικές ενέργειες που προτείνονται είναι: α) καμιά ενέργεια ή β) αφαίρεση όλων των επικαλύψεων ή άλλων εμποδίων που δεσμεύουν/ εμποδίζουν τα εφέδρανα στην πλήρη λειτουργία τους. Μετά την αφαίρεση απαιτείται η αποκατάσταση του επιφανειακού σκυροδέματος βάθρων και φορέα που θα αφαιρεθεί και η επιφανειακή προστασία των εφεδράνων (όπου απαιτηθεί) λόγω βλαβών εκ της καταστροφικής αποκάλυψης των εφεδράνων.

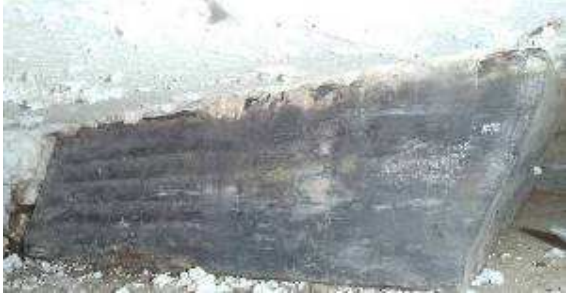
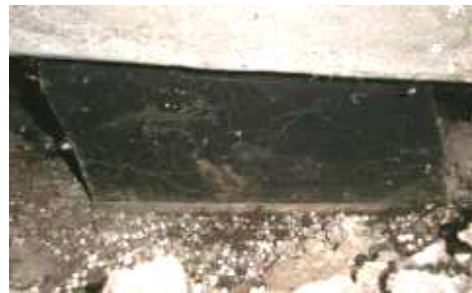
Εκτιμάται ότι οι στροφές/μετακινήσεις που παρατηρούνται στα εφέδρανα των γεφυρών των επιθεωρημένων οδικών τμημάτων, οφείλονται σε κατασκευαστικές αποκλίσεις, κατά την τοποθέτηση των δοκών επί των αγκυρούμενων εφεδράνων. Σημειώνεται ότι το πρόβλημα παρατηρείται σε εφέδρανα αγκυρούμενα, για τα οποία απαιτείται μεγάλη ακρίβεια στην τοποθέτηση των δοκών επί αυτών των εφεδράνων, που πολλές φορές στην πράξη είναι τεχνικά δύσκολο να επιτευχθεί. Θεωρείται πολύ πιθανόν οι δοκοί να τοποθετήθηκαν με καταναγκασμό στα εφέδρανα, υποβάλλοντάς σε μικρές ή μεγάλες αρχικές μετατοπίσεις/στροφές.

Σχ. 17, 18 . Μεγάλες διαμήκειες πλευρικές αποκλίσεις εφεδράνων

Σε κάθε περίπτωση οι μόνιμες έντονες κατακόρυφες στροφές των εφεδράνων επηρεάζουν δυσμενώς την ανθεκτικότητά τους, καθώς τα υποβάλλουν σε μακροχρόνια βάση σε σημαντική ασύμμετρη θλίψη, που είναι επιπρόσθετη της θλίψης λόγω των φορτίων λειτουργίας.

Οι εναλλακτικές ενέργειες που προτείνονται είναι: α) ιδιαίτερη προσοχή και τακτικότερες επιθεωρήσεις και β) προτεραιότητα στις μετασεισμικές επιθεωρήσεις, γ) αναλυτική αποτίμηση της απομένουσας ικανότητας οριζόντιας μετακίνησης και επιβεβαίωση της επάρκειας έναντι σεισμού και καμία ενέργεια, στην περίπτωση επάρκειας σε σεισμό

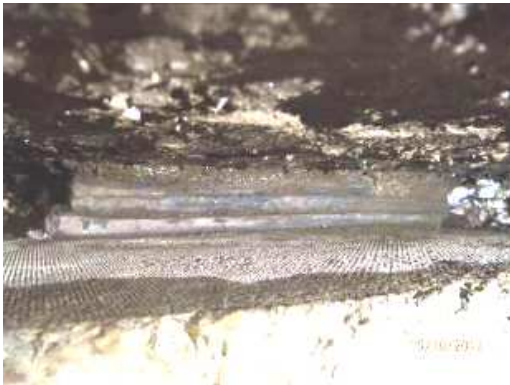
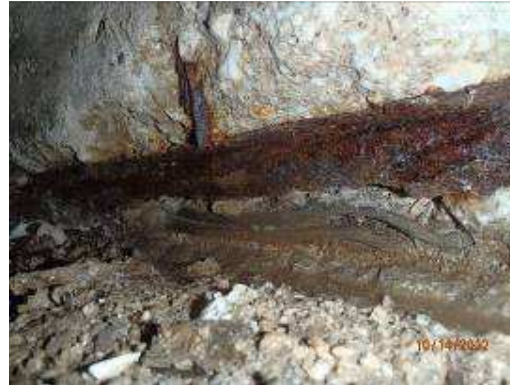
Στην πλειοψηφία των παλαιού τύπου εφεδράνων παρατηρούμε μικρές η μεγαλύτερες σχετικές ολισθήσεις των στρώσεων ελαστομερούς, με ή χωρίς κάμψη των ενδιάμεσων μεταλλικών πλακών ενίσχυσης. Σε όλες αυτές τις περιπτώσεις η βλάβη αυτή συνοδεύονταν με διόγκωση λόγω εκτεταμένης οξείδωσης των ενδιάμεσων μεταλλικών πλακών ενίσχυσης. Σε ορισμένες περιπτώσεις η σχετική ολίσθηση των διαδοχικών στρώσεων ή και όλων των στρώσεων ως προς την αρχική θέση εγκατάσταση τους είναι τόσο μεγάλη, που προκάλεσε κάμψη και κατακόρυφη παραμόρφωση των μικρού πάχους μεταλλικών πλακών ενίσχυσης. Η διάρρηξη της συνάφειας, λόγω διόγκωσης των εσωτερικών μεταλλικών πλακών, έχει τις ακόλουθες συνέπειες:

Σχ. 19, 20. Μικρή και μέτρια αντίστοιχα σχετική ολίσθηση μεταξύ διαδοχικών καθ' ύψος στρώσεων ελαστομερούς

α) μειώνεται σημαντικά η καθ' ύψος συνεργασία των διαδοχικών στρώσεων ελαστομερούς και κατά συνέπεια απομειώνεται η οριζόντια δυστημψία.

β) μειώνεται σημαντικά η αξονική-κατακόρυφη αντίσταση των ελαστομερών πλακών, που έτσι παρουσιάζουν μεγάλες εγκάρσιες παραμορφώσεις και κατακόρυφες υποχωρήσεις, καθώς δεν υπάρχει η συνάφεια μεταλλικών και εσωτερικών πλακών που θα αποτρέψει την έντονη πλευρική διόγκωση λόγω θλίψης του ελαστομερούς.

Οι εναλλακτικές ενέργειες που προτείνονται είναι: α) καμία **άμεση** ενέργεια εφ' όσον η βλάβη αυτού του τύπου είναι περιορισμένη, τα φορτία λειτουργίας παραλαμβάνονται και μεταφέρονται με αποδεκτό τρόπο στα βάρη, β) ανακατασκευή αρμών ώστε να διακοπεί ο βασικός μηχανισμός έκθεσης σε διάβρωση, σε συνδυασμό με καθαρισμό των οξειδωμένων επιφανειών και επιφανειακή προστασία με ψυχρό βουλκανισμό, γ) αντικατάσταση των εφένδρανων.

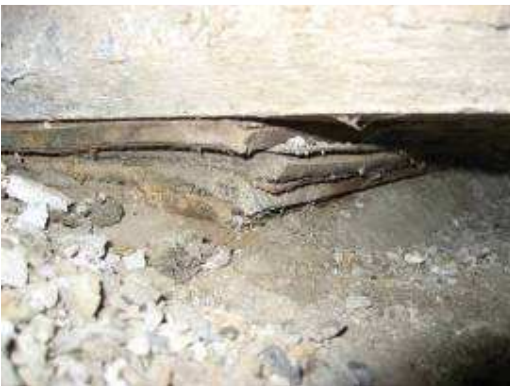
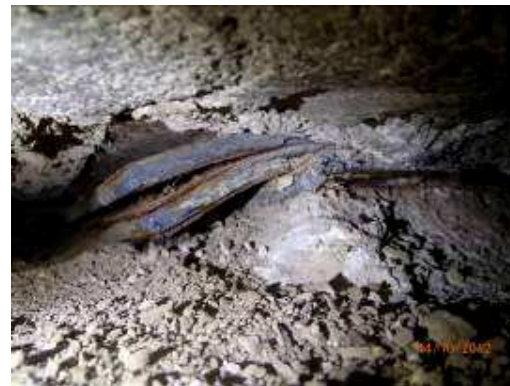
Σχ. 21, 22. Μεγάλη σχετική ολίσθηση μεταξύ διαδοχικών καθ' ύψος στρώσεων ελαστομερούς με πλήρη δομική αποδιοργάνωση του εφεδρανου

Τα εφένδρανα αυτού του τύπου είναι μικρού πάχους, αποτελούνται από 2 – 4 ελαστομερείς στρώσεις. Η αξονική τους αντίσταση είναι συνεπώς μεγάλη, καθώς και η οριζόντια δυστημήςία τους. Η προαναφερθείσα φθορά και στην περίπτωση ακόμη μεγάλης ολίσθησης και διάρρηξης της συνάφειας των επιμέρους στρώσεων, δεν οδηγεί σε μεγάλες κατακόρυφες υποχωρήσεις και δη διαφορικές.
