Προταθέντα μέτρα αποκατάστασης του φέροντος οργανισμού πυρόπληκτου κτηριακού συγκροτήματος

Εκτενής περίληψη

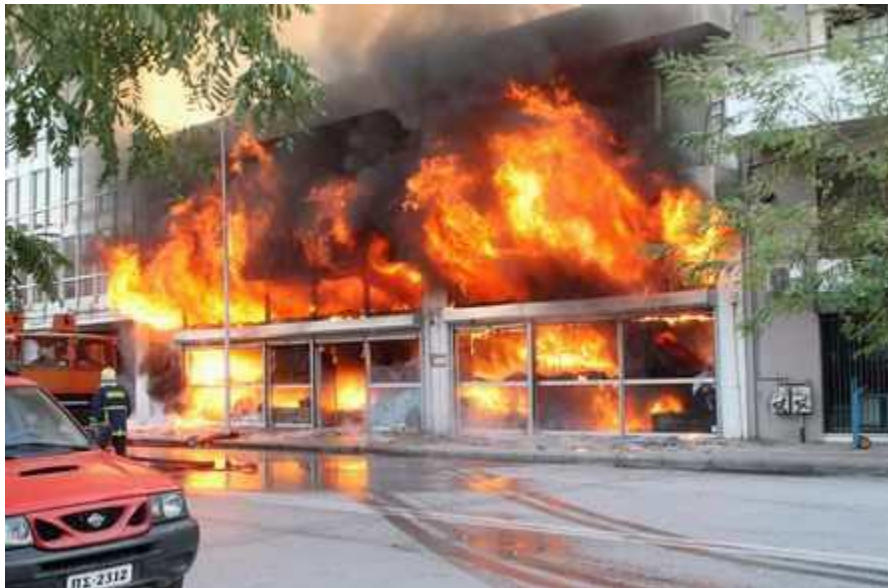
Η πυρκαγιά εκδηλώθηκε στις 04.12.2013 σε τμήμα του κτηρίου, που είχε εκμισθωθεί σε Κινέζικη εταιρεία και χρησιμοποιείτο ως αποθήκη αλλά και για την εμπορία ειδών δώρων και διακοσμητικών. Η φωτιά διήρκεσε επί 3ωρον περίπου και σ' αυτό το διάστημα κατανάλωσε το σύνολο σχεδόν των αποθηκευμένων εμπορευμάτων (Εικ. 1). Επλήγησαν το ισόγειο του κτηρίου και τα έμπροσθεν και

Εικ. 1 Φωτογραφικό στιγμιότυπο από τη στιγμή εκδήλωσης της πυρκαγιάς
(Πηγή: Εφημερίδα Μακεδονία, 05/12/2013)
