Επισκευή Κατασκευής Οπλισμένου Σκυροδέματος μετά από Έκθεση σε Πυρκαγιά

Repair of a Fire-Exposed Reinforced Concrete Structure

Αναξαγόρας Ελένας¹, Κοσμάς Κ. Σίδερης²

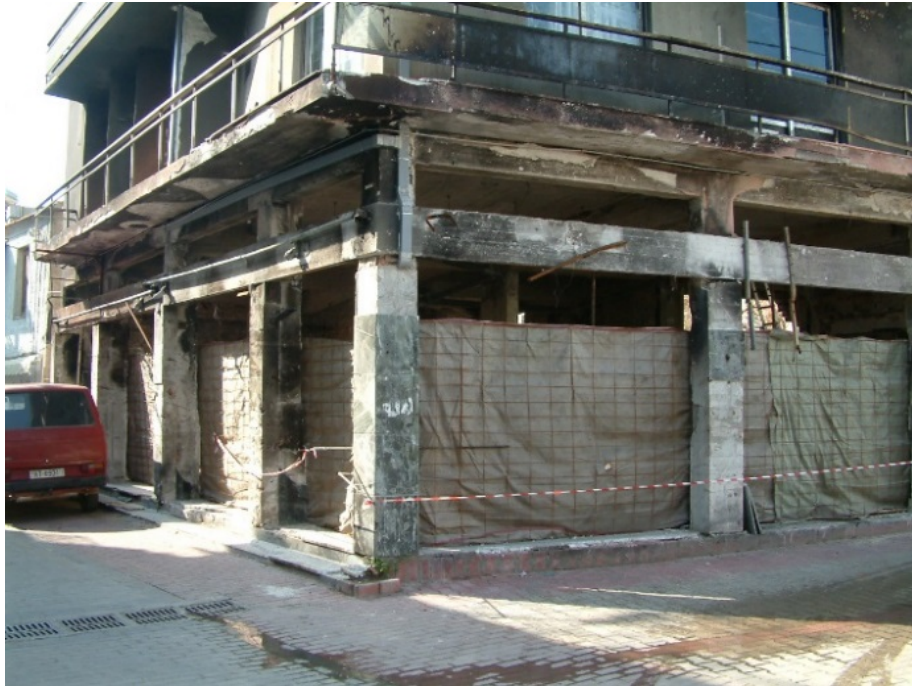
Η παρούσα εργασία μελετά την ενίσχυση μιας τριώροφης οικοδομής με υπόγειο στην Θάσο, που εκτέθηκε σε πυρκαγιά. Η πυρκαγιά εκδηλώθηκε στο ισόγειο κατάστημα, μετά από ένα βραχυκύκλωμα στην ηλεκτρική εγκατάσταση (Σχήμα 1). Το κτήριο κατασκευάστηκε το 1976, σύμφωνα με τους τότε ισχύοντα κανονισμό φορτίσεων (ΦΕΚ 325/A/31.12.1945), αντισεισμικό κανονισμό (ΦΕΚ 36A/26-02-1959) και κανονισμό διαστασιολόγησης κατασκευών οπλισμένου σκυροδέματος (ΦΕΚ 160A/26-07-1954). Έτσι, για την ανέγερση της κατασκευής χρησιμοποιήθηκαν ως δομικά υλικά, σκυρόδεμα ποιότητας B 160 και χάλυβας οπλισμού ποιότητας St I. Οι μηχανικές ιδιότητες των προαναφερθέντων υλικών αντιστοιχούν σε ένα σκυρόδεμα με χαρακτηριστική αντοχή $f_{ck,cyl} = 11 \text{ MN/m}^2$ (C8/10) και μια χάλυβα οπλισμού με χαρακτηριστική αντοχή $f_{yk} = 220 \text{ MN/m}^2$, σύμφωνα με τον Ευρωκώδικα 2.

Σχήμα 1. Ισόγειο της κατασκευής που εκτέθηκε σε πυρκαγιά.

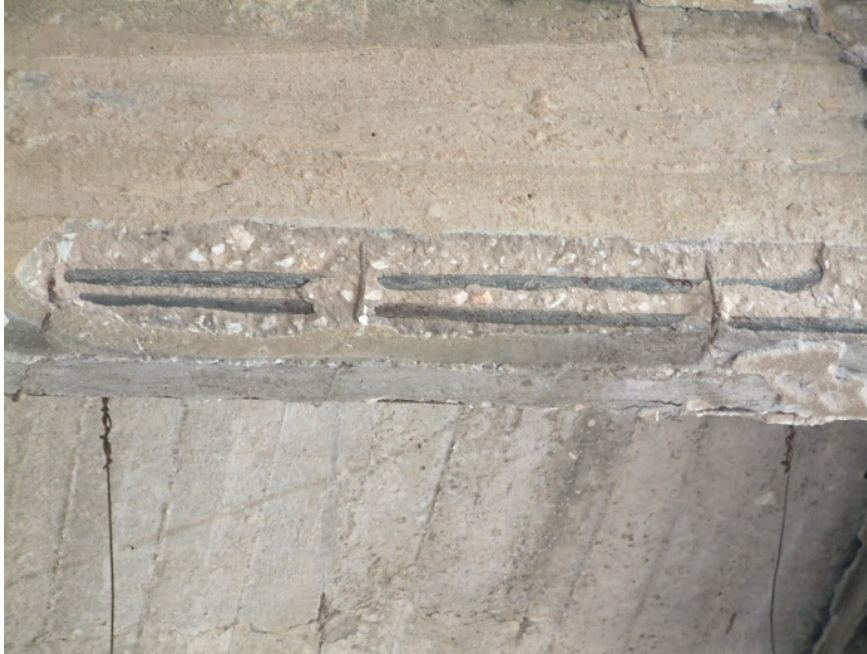
Ο οπτικός έλεγχος της κατασκευής πραγματοποιήθηκε για να αξιολογηθούν οι εμφανείς βλάβες στο ισόγειο του κτηρίου, όπου και ξέσπασε η πυρκαγιά. Έτσι, παρατηρήθηκαν αποφλοιώσεις του σκυροδέματος επικάλυψης σε διάφορες περιοχές πλάκας, υποστυλωμάτων και δοκών. Οι αποφλοιώσεις σκυροδέματος (που σε μερικές περιοχές ήταν πολύ έντονες) εξέθεσαν τον οπλισμό σε ένα εξαιρετικά διαβρωτικό περιβάλλον, λόγω της εγγύτητας σε θαλάσσιο περιβάλλον (Σχήματα 2 και 3). Επιπλέον, σε περιοχές με πολύ έντονες αποφλοιώσεις εντοπίστηκε ανεπαρκής διατμητικός οπλισμός (μεγάλες αποστάσεις και ανεπαρκής αγκύρωση συνδετήρων) εκτεθειμένος σε ένα εξαιρετικά διαβρωτικό περιβάλλον, τόσο σε δοκούς (Σχήματα 2 και 3) όσο και σε υποστυλώματα (Σχήματα 4 και 5). Λυγισμός του διαμήκη οπλισμού παρατηρήθηκε σε δυο υποστυλώματα (Σχήμα 5). Ο ανεπαρκής διατμητικός οπλισμός (συνδετήρες) που αναφέρθηκε ανωτέρω, επηρέασε τον λυγισμό του διαμήκη οπλισμού των υποστυλωμάτων. Τέλος, δεν παρατηρήθηκε αξιόλογη αλλαγή χρώματος του σκυροδέματος προς το κόκκινο.

Σχήμα 2. Αποφλοίωση σκυροδέματος σε δοκό.

ενίσχυση πραγματοποιήθηκε μέσω μανδύων οπλισμένου σκυροδέματος σε δοκούς και υποστυλώματα με μειωμένη οριακή αντοχή σε σχέση με την απαιτούμενη σύμφωνα με του ισχύοντες κανονισμούς. Για την υλοποίηση των εργασιών ενίσχυσης της κατασκευής, απαιτείται προσωρινή υποστύλωσή της για την παραλαβή των φορτίων. Ακολούθως, πραγματοποιείται καθαίρεση του σαθρού σκυροδέματος και οπλισμού, τοποθέτηση κατάλληλου νέου διαμήκη οπλισμού και σύνδεσή του με τον υφιστάμενο μέσω συγκόλλησης, τοποθέτηση νέου και πυκνότερου διατμητικού οπλισμού, και τέλος, σκυροδέτηση του μανδύα στα δομικά στοιχεία που ενισχύθηκαν. Δευτερεύουσες βλάβες όπως μικρό πάχος επικάλυψης σκυροδέματος, ρωγμές μικρού πλάτους στο σκυροδέμα και διάβρωση οπλισμού επισκευάζονται με τοπικές επεμβάσεις αποκατάστασης που δεν απαιτούν στατική ανάλυση και διαστασιολόγηση των στοιχείων της κατασκευής.

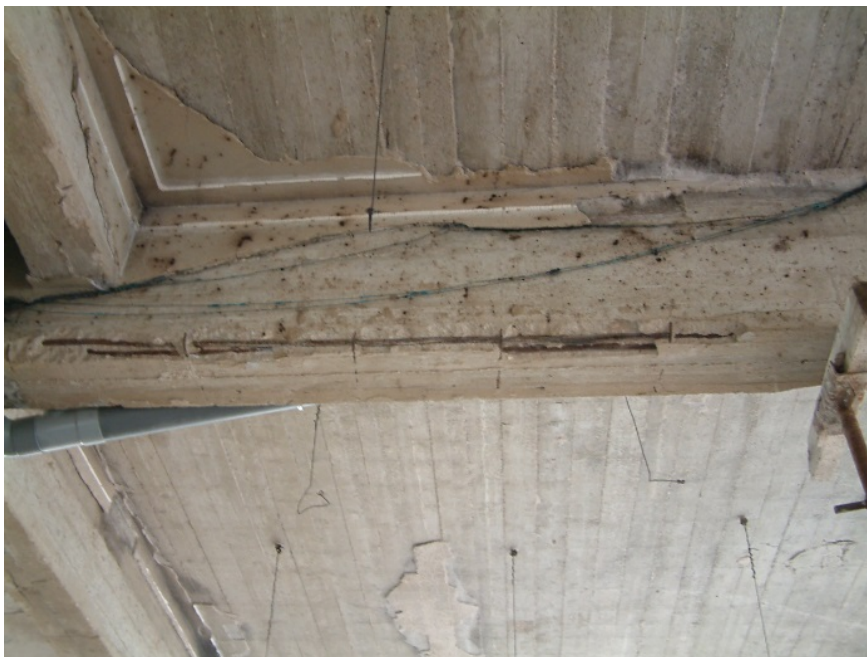
Σχήμα 3. Έντονη αποφλοίωση σκυροδέματος σε δοκό.

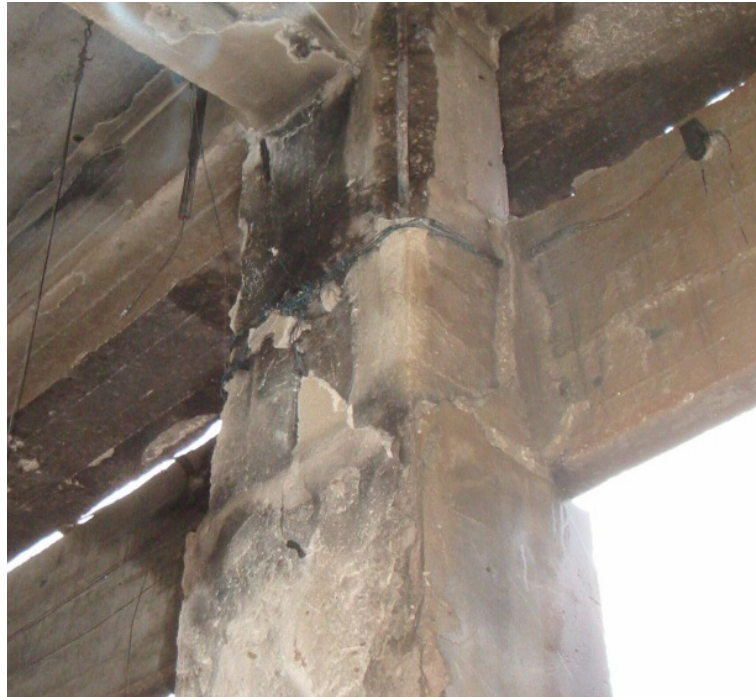
Σχήμα 4. Ανεπαρκείς συνδετήρες σε υποστύλωμα.

Οι βλάβες που παρατηρήθηκαν στην κατασκευή οφείλονται τόσο σε ατέλειες κατασκευαστικές και συντήρησης όσο και στην έκθεση σε πυρκαγιά. Ανεπαρκής διατμητικός οπλισμός (συνδετήρες) σε δοκούς και υποστυλώματα, ενανθράκωση σκυροδέματος και ανεπαρκής κάλυψη σκυροδέματος, είναι χαρακτηριστικές κατασκευαστικές ατέλειες και ελλιπής συντήρηση της κατασκευής. Η μειωμένη θλιπτική αντοχή του σκυροδέματος σε σχέση με την σχεδιαστική αντοχή οφείλεται σε ανεπαρκή σύνθεση και ανάμιξη του εργοταξιακού σκυροδέματος, σε ανεπαρκή συμπύκνωση, παράλληλα με την έκθεση σε υψηλή θερμοκρασία λόγω έκθεσης σε πυρκαγιά. Η αποφλοίωση σκυροδέματος που παρατηρήθηκε στο κάτω μέρος δοκών και της πλάκας οροφής, που σε μερικές περιοχές ήταν έντονη, προκλήθηκε από την έκθεση σε πυρκαγιά (Σχήματα 2 έως 4. Ο λυγισμός διαμήκη οπλισμού που παρατηρήθηκε σε δυο υποστυλώματα, οφείλεται ομοίως, στην έκθεση των αντίστοιχων υποστυλωμάτων σε πυρκαγιά (Σχήμα 5).

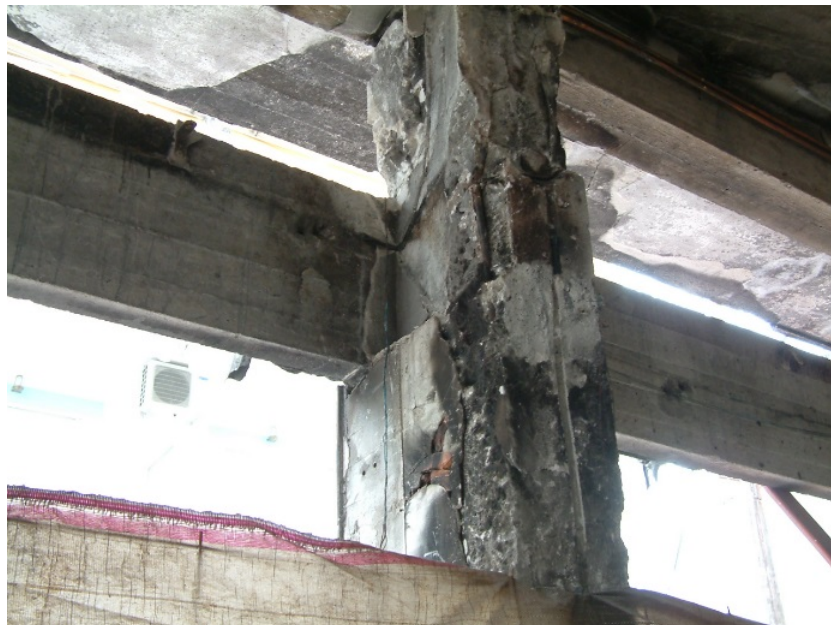
Σχήμα 5. Ανεπαρκείς συνδετήρες και λυγισμός διαμήκη οπλισμού σε υποστύλωμα.

Ο έλεγχος των αδρανών του σκυροδέματος στο άνω τρίτο του ύψους των υποστρωμάτων, όπου παρατηρήθηκε λυγισμός του διαμήκη οπλισμού, έδειξε έναρξη ασβεστοποίησης. Επιπλέον, έναρξη ασβεστοποίησης εντοπίστηκε σε διάφορες δοκούς. Αυτό οφείλεται στην υψηλή θερμοκρασία που αναπτύχθηκε σε αυτή την περιοχή, δηλαδή το άνω τρίτο του ύψους ισογείου. Έτσι, η μέγιστη θερμοκρασία που αναπτύχθηκε σε αυτή την περιοχή εκτιμήθηκε ότι κυμάνθηκε μεταξύ 500 °C και 600 °C.
