# Ενίσχυση Νοτίου πετάλου Δημοτικού γηπέδου Σερρών Strengthening of football stadium in Serres

**ΠΕΡΙΛΗΨΗ :** Πραγματοποιείται εκτίμηση της φέρουσας ικανότητας του δομικού συστήματος του νοτίου πετάλου του Δημοτικού Γηπέδου Σερρών και προτείνονται επεμβάσεις ενίσχυσης της συμπεριφοράς του μέσω της μετατροπής του σε σύμμεικτη κατασκευή. Ο ποιοτικός έλεγχος των δοκιμών έδωσε μη αποδεκτή κατηγορία αντοχής σκυροδέματος με ποιότητα κάτω της C8/10 και μεγάλο βάθος ενανθράκωσης. Οι αναλύσεις υπό το ίδιο βάρος, στατικά φορτία, σεισμικά φορτία έδειξαν συμπεριφορά δομήματος άκρως ανεπαρκή. Στις κολώνες προστίθεται εν επαφή στην εξωτερική τους πλευρά διατομή HEA 400, που συνδέεται με κοχλιωτές ντίζες και η συνέχεια αποκαθίσταται μέσω πλήρωσης με Emaco στην κοιλότητα. Οι κερκιδοφόροι δοκοί ενισχύονται με δοκούς διατομής UPE 300 (2 δοκούς) επικολλητές εκατέρωθεν με ρητινόπαστα, που συσφίγγονται με ντίζες Φ16/30. Η αντοχή του φορέα σε οριζόντια φόρτιση (σεισμική) εξασφαλίζεται μέσω χιαστί πλευρικών συνδέσμων μεταξύ των υποστυλωμάτων διατομής ROR 121/12.5. Η διαστασιολόγηση μετά την ενίσχυση απέδειξε την επάρκεια της λύσης. Η ενίσχυση κατασκευάστηκε.

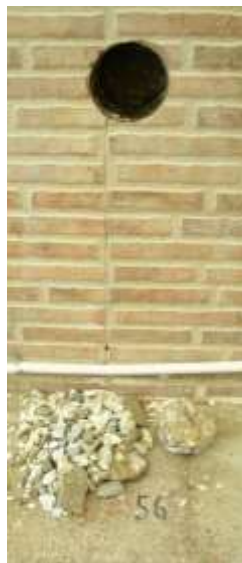
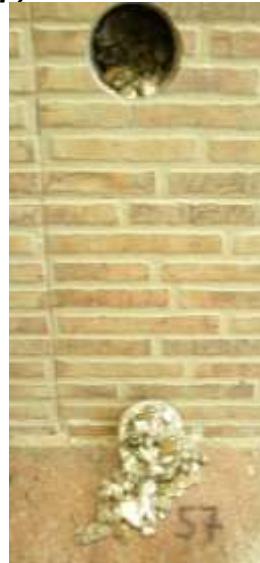
**Σχήμα 2.** (α) Εκτέλεση πυρηνοληψίας. (β) Καπέλωμα και εύρεση θλιπτικής αντοχής πυρήνων. (γ) Απομείξεις σκυροδέματος και σκυροφωλιές σε Πλ.1'/εσ. Υπ. Κ16

Οι τυπικές αντοχές των λοιπών παρτίδων σκυροδέματος των λοιπών Τμημάτων κατατάσσουν την ποιότητα του σκυροδέματός τους κάτω της κατηγορίας C8/10. Οι αντοχές αυτές καθώς και η μεγάλη διασπορά τους επαληθεύτηκαν και σε άλλα σημεία ελέγχου με συνδυασμό χρήσης και έμμεσων μεθόδων υπερήχων και κρουσιμέτρου (**Σχήμα 3**). Κατά τη λήψη των πυρήνων διαπιστώθηκαν απομείξεις σκυροδέματος και σκυροφωλιές σε αρκετά σημεία (**Σχήμα 2**). Οι παραπάνω ποιότητες χρησιμοποιήθηκαν για την μοντελοποίηση των διατομών του φέροντα οργανισμού.

Το πρόβλημα της χαμηλής αντοχής του σκυροδέματος, καθώς και οι εκτεταμένες φθορές που συνδέονται με αυτό, οδηγούν στην επιλογή μιας λύσης «Συνολικής ενίσχυσης» του φορέα, τόσο σε κατακόρυφα φορτία, όσο και σε σεισμική δράση. Η διαπίστωση αυτή αφορά τους κύριους φορείς, δηλαδή τις κεκλιμένες δοκούς των κερκιδοφόρων και τους στύλους των κυρίων πλαισίων μέσα και έξω. Οι κερκίδες δεν έχουν ανάγκη ενίσχυσης, διότι είναι προστατευμένες από μία στρώση 1 cm τσιμεντοειδούς υλικού στην άνω τους επιφάνεια, δεν εμφανίζουν φθορές και ούτως ή άλλως η αντοχή τους είναι επαρκής (πτυχωματικός φορέας με υψηλή υπερστατικότητα). Οι κύριοι φορείς ενισχύονται μέσω της μετατροπής τους σε σύμμεικτη κατασκευή, (**Σχήμα 5**). Στις κολώνες προστίθεται εν επαφή στην εξωτερική τους πλευρά διατομή HEA 400, που συνδέεται με κοχλιωτές ντίζες και η συνέχεια αποκαθίσταται μέσω πλήρωσης με Emaco στην κοιλότητα. Θεμελιώνονται πάνω στα υπάρχοντα πέδιλα, τα οποία αποκαλύφθηκαν και διαπιστώθηκε ότι διαθέτουν τον απαραίτητο χώρο (**Σχήμα 6α**). Οι κερκιδοφόροι ενισχύονται με δοκούς διατομής UPE 300 (2 δοκούς) επικολλητές εκατέρωθεν με ρητινόπαστα, που συσφίγγονται με ντίζες  $\Phi 16/30$ . Οι δοκοί συνδέονται με τους μεταλλικούς στύλους και επομένως ενισχύεται και ο κόμβος (**Σχήμα 6α**). Η αντοχή του φορέα σε οριζόντια φόρτιση (σεισμική) εξασφαλίζεται μέσω χιαστί πλευρικών συνδέσμων μεταξύ των υποστυλωμάτων στην εσωτερική και εξωτερική περίμετρο των κερκίδων (άνοιγμα παρά άνοιγμα) διατομής ROR 121/12.5 (**Σχήμα 6β**). Τα υπάρχοντα τοιχώματα αγνοήθηκαν επειδή δεν

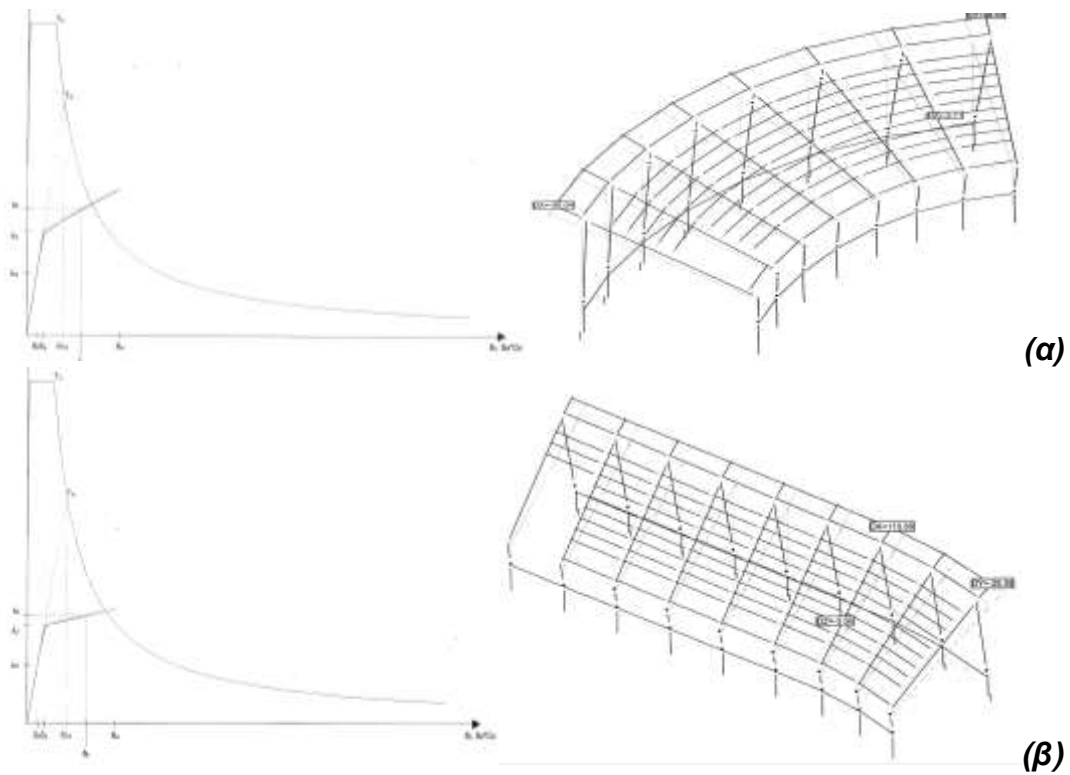
**Σχήμα 4.** Ανάλυση της συμπεριφοράς του υφιστάμενου φορέα με τη μέθοδο Push-Over.

Για την αποτίμηση της σεισμικής συμπεριφοράς εφαρμόστηκε η μέθοδος Push Over με τα εξής σεισμολογικά στοιχεία, σύμφωνα με τον Ε.Α.Κ. 2003: Εδαφική επιτάχυνση  $\alpha=0,16g$ , ζώνη σεισμικής επικινδυνότητας II, συντελεστής σπουδαιότητας δομήματος  $\gamma=1,00$ , κατηγορία εδάφους B, συντελεστής θεμελίωσης  $\theta=1,00$ , απόσβεση  $\zeta=5\%$ . Στο Τμήμα 1°, 4° το κτίριο, κατά τη φόρτιση PO1 στη διαμήκη διεύθυνση όπου παρουσιάστηκε και η κρίσιμη συμπεριφορά, εμφάνισε στοχευόμενη μετατόπιση  $\delta t = 8,7 \text{ cm}$ , για το σεισμό σχεδιασμού εις την περιοχή των Σερρών και ελέγχθηκαν οι ανελαστικές παραμορφώσεις μελών απο σκυρόδεμα (πλαστικές στροφές), καθώς και η επάρκεια σε διάτμηση. Εμφανίστηκαν συνολικά 24 πλαστικές αρθρώσεις, με πλαστική στροφή της τάξεως του 10%ο στους υψηλούς στύλους και της τάξεως του 8.5%ο στους κοντούς στύλους. Διαπιστώθηκε ότι στις πλαστικές στροφές η ανεπάρκεια είναι της τάξεως του 4,14 και σε διάτμηση, η ανεπάρκεια σε

συνδετήρες με παραδοχή γωνίας  $45^\circ$  είναι της τάξεως του 3,7, (**Σχήμα 4α**). Στο Τμήμα  $2^\circ$ ,  $3^\circ$  το κτίριο, κατά τη φόρτιση PO1 στη διαμήκη διεύθυνση όπου παρουσιάστηκε και η κρίσιμη συμπεριφορά, εμφάνισε στοχευόμενη μετατόπιση  $\delta t = 10\text{cm}$ , για το σεισμό σχεδιασμού εις την περιοχή των Σερρών και ελέγχθηκαν οι ανελαστικές παραμορφώσεις μελών απο σκυρόδεμα (πλαστικές στροφές), καθώς και η επάρκεια σε διάτμηση. Εμφανίστηκαν συνολικά 25 πλαστικές αρθρώσεις, με πλαστική στροφή της τάξεως του 10,5%ο στους ψηλούς στύλους και της τάξεως του 10,9%ο στους κοντούς στύλους. Διαπιστώθηκε ότι στις πλαστικές στροφές η ανεπάρκεια είναι της τάξεως του 4,26 και σε διάτμηση, η ανεπάρκεια σε συνδετήρες με παραδοχή γωνίας  $45^\circ$  είναι της τάξεως του 6,43, (**Σχήμα 4β**). Οι συγκρίσεις συμπεριφοράς πραγματοποιήθηκαν σε επίπεδο ασφάλειας ζών (Life safety). Τα αποτελέσματα δείχνουν σαφώς ότι δεν καλύπτεται το επίπεδο ασφάλειας ζών για ένα σεισμό σχεδιασμού. Θα συμβεί αποδιοργάνωση του σκυροδέματος στις κεφαλές και τους πόδες των στύλων στις πλαστικές αρθρώσεις, καθώς επίσης και αστοχία των συνδετήρων (διαρροή, απαγκύρωση), με πιθανότητα μερικής ή ολικής κατάρρευσης. Άρα το νότιο πέταλο του Δημοτικού Γηπέδου Σερρών χρήζει άμεσης ενίσχυσης, διότι δεν δύναται να φέρει ασφαλώς τα σεισμικά φορτία, καθόσον η συμπεριφορά του σε επίπεδο ασφάλειας ζών είναι άκρως ανεπαρκής, σύμφωνα και με ανάλυση Push over.
