Επισκευή - Ενίσχυση Σύμμικτης Κατασκευής στην Καλαμάτα, Ν. Μεσσηνίας

Repair and strengthening on existing composite building in
Kalamatas, Messinia, Greece

ΠΕΡΙΛΗΨΗ: Αντικείμενο της παρούσης εισήγησης είναι η παρουσίαση θεμάτων τεχνολογίας σκυροδέματος και φέρουσας τοιχοποιίας που αναπτύχθηκαν στο πλαίσιο της επισκευής και ενίσχυσης της ιστορικής οικίας Παπαθεοδώρου (επιφανής δικηγόρος και κτιριακό που αποτελεί σημείο αναφοράς της πόλης), που βρίσκεται στην κεντρική πλατεία της Καλαμάτας. Περίοδος επεμβάσεων: Οκτώβριος 2016.

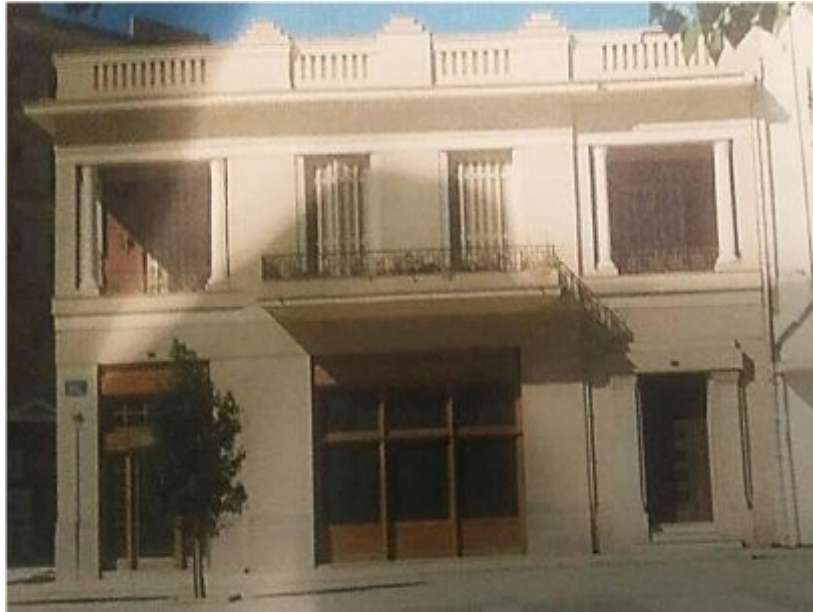
Στα πλαίσια Επισκευών, οι τελευταίες επεμβατικές εργασίες που είχαν γίνει στο κτίριο ήταν το 1987, καθότι είχε υποστεί εκτεταμένες βλάβες από τον σεισμό που έπληξε την Καλαμάτα (13.09.1986), μεγέθους 6,2 της κλίμακας Richter.

Σχήμα 1: Ιστορική οικία Παπαθεοδώρου στην Καλαμάτα (πριν την επέμβαση)

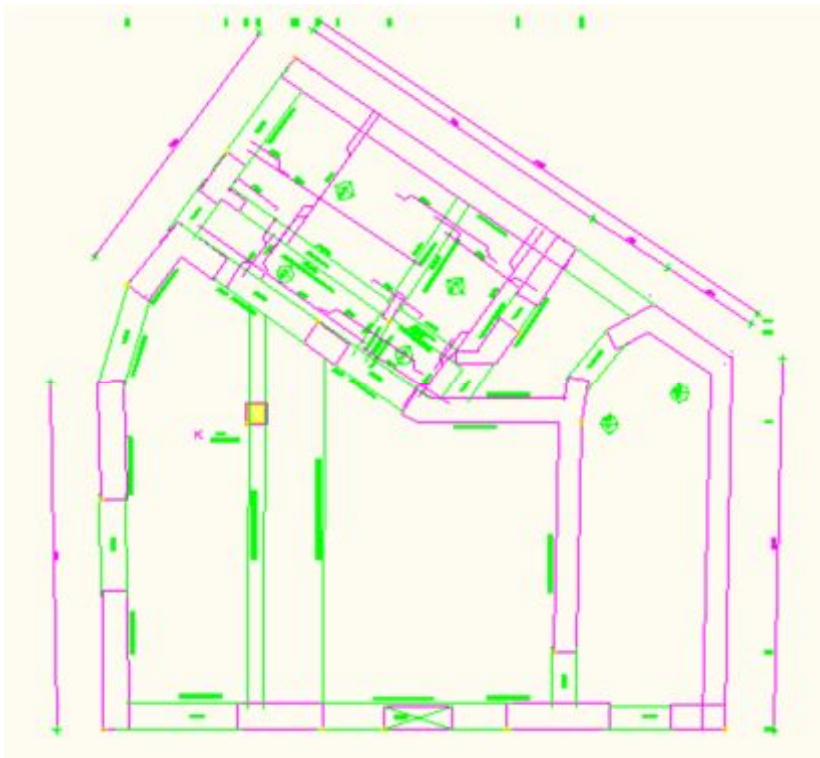
Το κτήριο περιμετρικά αποτελείται από φέρουσα τοιχοποιία πάχους ~0,65 m, εκ λιθοδομής, αποτελούμενης από δομολίθους μετρίου μεγέθους προσαρμοσμένους μεταξύ τους με συνδετικό κονίαμα της εποχής, συνάμα, σε θέσεις εσωτερικών στηρίξεων υπάρχουν στοιχεία με πλαισιωτή λειτουργία, αποτελούμενα από οπλισμένο σκυρόδεμα, διαμορφώνοντας με αυτόν τον τρόπο μία σύμμικτη κατασκευή. Στο σχήμα (2) παρατίθεται ενδεικτικά το σχέδιο ξυλοτύπου ισογείου της υπάρχουσας κατάστασης (προ επεμβάσεων).

Σχήμα 2: Ξυλότυπος Ισογείου (Αποτύπωση υπάρχοντος)

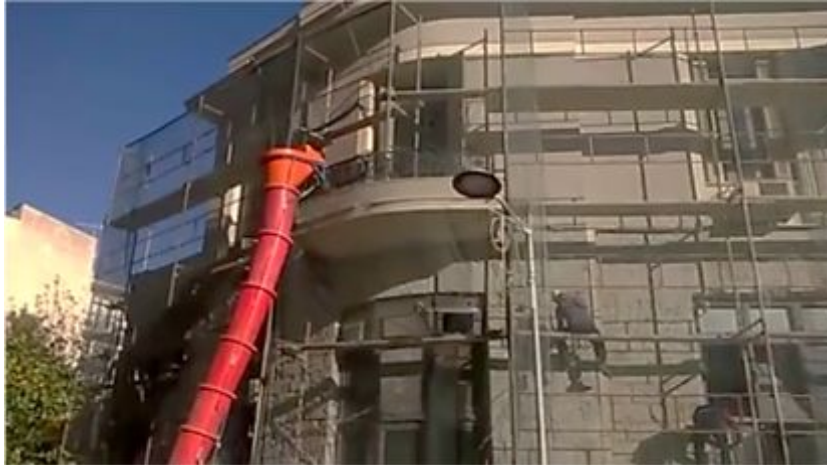
Μετά την ολοκλήρωση σειράς διερευνητικών ελέγχων ως προς την έρευνα με σκοπό τον προσδιορισμό της ποιότητας και την αποτίμηση της κατάστασης του φέροντος οργανισμού του κτιρίου, οι εργασίες επισκευής που προέκυψαν, στόχευαν αρχικά στην αποκατάσταση της στατικής επάρκειας της κατασκευής, μιας και σε διάφορα σημεία ελέγχου, στην εικόνα της μεταξύ των άλλων, εστιάζονταν φαινόμενα βλαβών και ρηγματώσεων, διαρρήξεις-αποτινάξεις σε

ζώνες επικάλυψης απόρροια φαινομένων διάβρωσης οπλισμού. Στο Σχήμα 3 παρουσιάζεται η εξωτερική όψη του έργου κατά την περίοδο εκτέλεσης των εργασιών (Οκτώβριος 2016).

Σχήμα 3: Εξωτερική όψη οικίας Παπαθεοδώρου κατά την περίοδο των εργασιών (Οκτώβριος 2016)

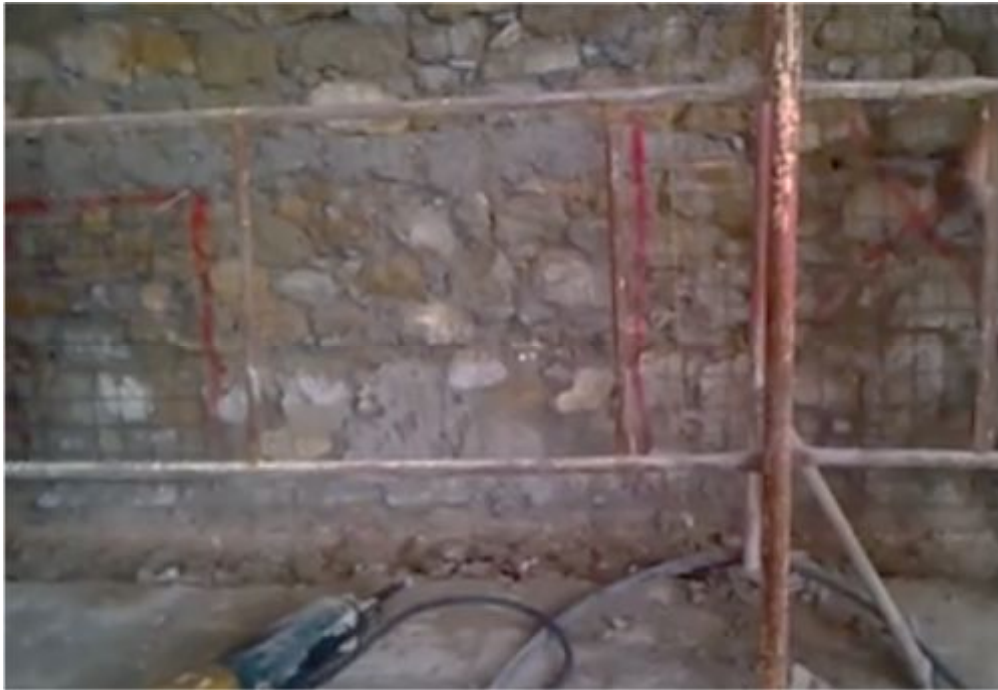
Σχήμα 4: Εργασίες προετοιμασίας της περιμετρικής λίθινης τοιχοποιίας και τοποθέτηση δομικού πλέγματος ενίσχυσης, οπλισμού T139

Προτού ξεκινήσουν οι επισκευές - ενισχύσεις έγινε επιμελής προετοιμασία των εξεταζόμενων λίθινων, δομικών στοιχείων (λιθοσώματα), η οποία περιελάμβανε την καθαίρεση επιχρισμάτων (φατνωματικά), την εκτράχυνση και τον καθαρισμό των επιφανειών του πρωτογενούς υποστρώματος μέσω της διαδικασίας υδροβολής (βλ. Σχήμα 4). Στη συνέχεια, μέσω αναπτύγματος σε διάταξη κανάβου 50cmx50cm (υπό τη μορφή ρόμβου), τοποθετήθηκαν σωληνίσκοι 0.5' inch., με σκοπό την ενεμάτωση τσιμεντοειδούς βάσης υλικού (τσιμεντένεμα), για πλήρωση αρμών/ ρωγμών και ομογενοποίηση των εσωτερικών διάκενων της φέρουσας τοιχοποιίας (EN 1504-5). Επίσης, αφού προηγήθηκε η τοποθέτηση διατμητικών συνδέσμων-αγκυρίων διατομής Ø12 οι οποίοι πακτώθηκαν με ειδικό συγκολλητικό μέσο αγκυρώσεων/ ρητίνης (EN 1504-6), σε προκαθορισμένες

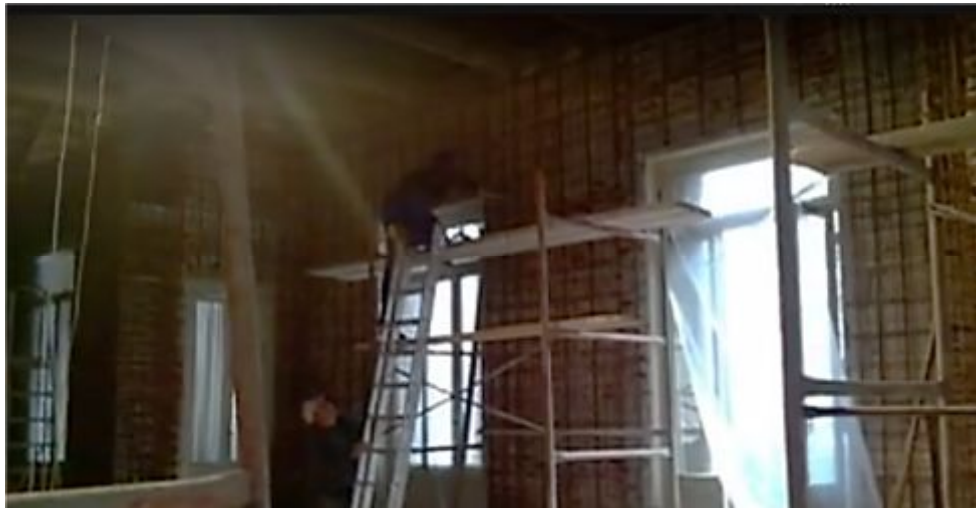
Σχήμα 5: Τοποθέτηση δομικού πλέγματος T139 και διαμήκους οπλισμού περιμετρικής τοιχοποιίας

θέσεις με σχετική πύκνωση, ακολούθησαν οι εξής εργασίες κατασκευής μανδύα εκτοξευόμενου σκυροδέματος: θέσεις διαμόρφωσης φωλεών σημειακά, στερέωση δομικού πλέγματος οπλισμού T139, τοποθέτηση οπλισμού μανδύα (εσχάρα Ø8/150 άνω και κάτω της περιμετρικής τοιχοποιίας, βλ. Σχήμα 5), και τελικώς, κατασκευή, για την αύξηση της δυσκαμψίας των στοιχείων, μανδύα εκτοξευόμενου σκυροδέματος (gunite) πάχους 5cm, αμφίπλευρα, στην εσωτερική και εξωτερική παρειά της περιμετρικής τοιχοποιίας (βλ. Σχήμα 6).

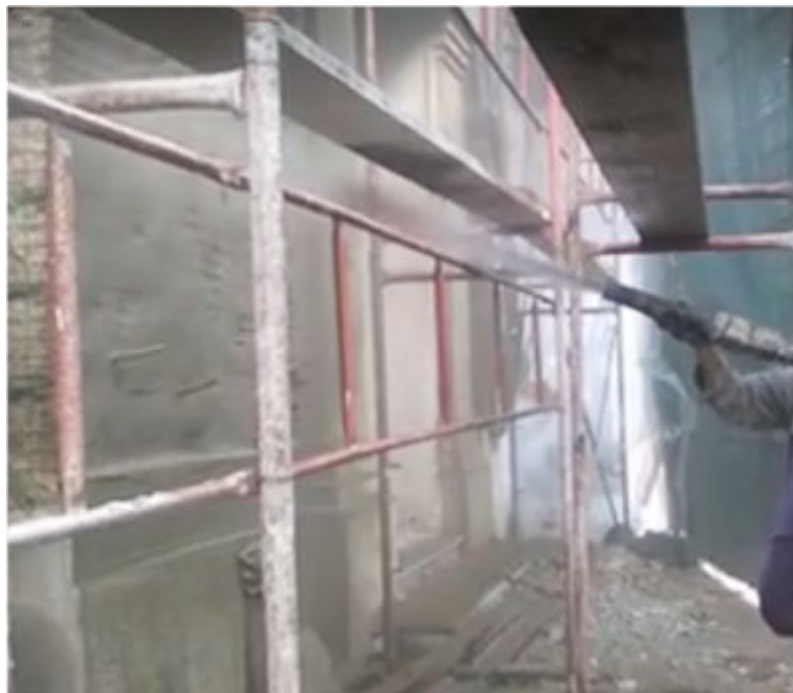
Σχήμα 6: Κατασκευή μανδύα από εκτοξευόμενο σκυρόδεμα στην τοιχοποιία

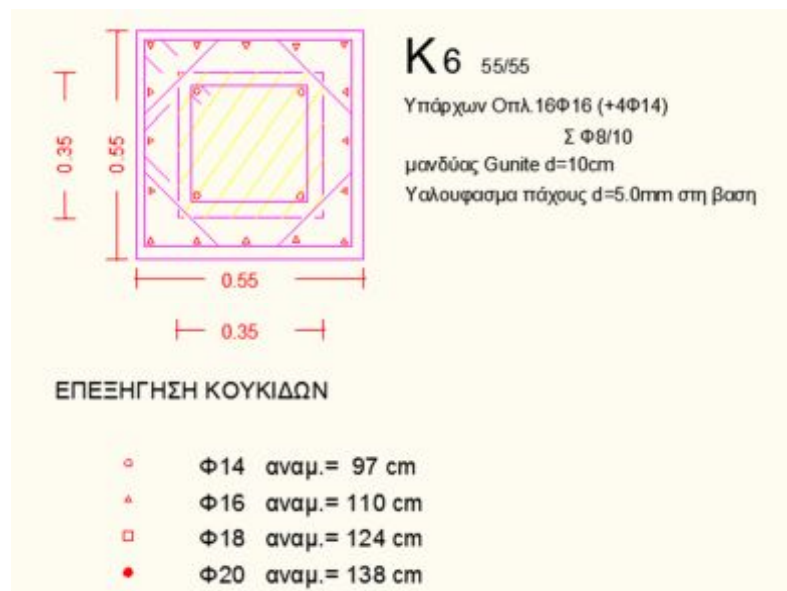
Σχήμα 7: Λεπτομέρεια σχεδίου κατασκευής μανδύα από εκτοξευόμενο σκυρόδεμα στην τοιχοποιία

Αφού έγινε πρωτίστως απότμηση ακμών με τη βοήθεια γωνιακού τροχού, ακολούθησαν εργασίες περισφιγξης, μέσω επικόλλησης ανθρακούφασμάτων CFRPs/ ΙΟΠ (EN 1504-4), σε προετοιμασμένο μηχανικά υπόστρωμα (τριβεία/ λειαντήρες), ασταρωμένο με εποξειδικό primer, με εμποτισμό των αναπτυγμάτων των στρώσεων υφάσματος με σύστημα εποξειδικής κόλλας. Σκοπός η επιθυμητή αναβάθμιση της φέρουσας ικανότητας, κυρίως έναντι διάτμησης, αύξηση της ικανότητας ανάληψης αξονικής φόρτισης και απορρόφησης ενέργειας (βλ. Σχήματα 7, 8).

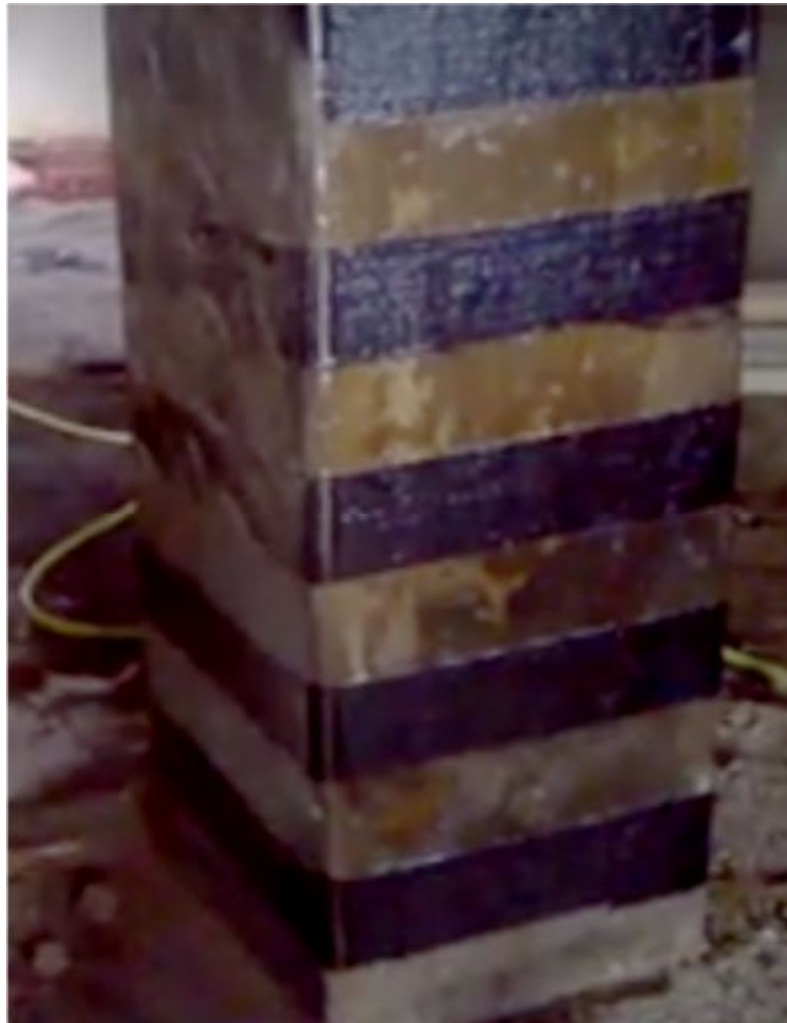
Σχήμα 8: Περίσφιξη υποστυλώματος με ανθρακοϋφασμα και επί της νωπής στρώσης σφράγιση ακολούθησε επίταση, για τη δημιουργία βαθμού αδρότητας, αποσκοπώντας στην εξασφάλιση υψηλής συνάφειας

Στο κτίριο υπήρχε ένα μοναδικό, κεντρικό υποστύλωμα, στο οποίο, αφού προηγήθηκε η επάλειψη του χαλυβδοοπλισμού με αναστολέα διάβρωσης, ακολούθησε η αποκατάσταση των διατομών και η επαναφορά της γεωμετρίας των στοιχείων με επισκευαστικά κονιάματα δομικής αποκατάστασης (EN 1504-3). Η ευρύτερη περιοχή της ζώνης των επισκευών αντιμετωπίστηκε με υγρό, πτητικό αναστολέα διάβρωσης αποσκοπώντας επιπρόσθετα, στην προστασία και των στοιχείων των μη αποκαλυμμένων οπλισμών για την εξάλειψη πιθανών φαινομένων άρχουσας ανόδου, μελλοντικά.

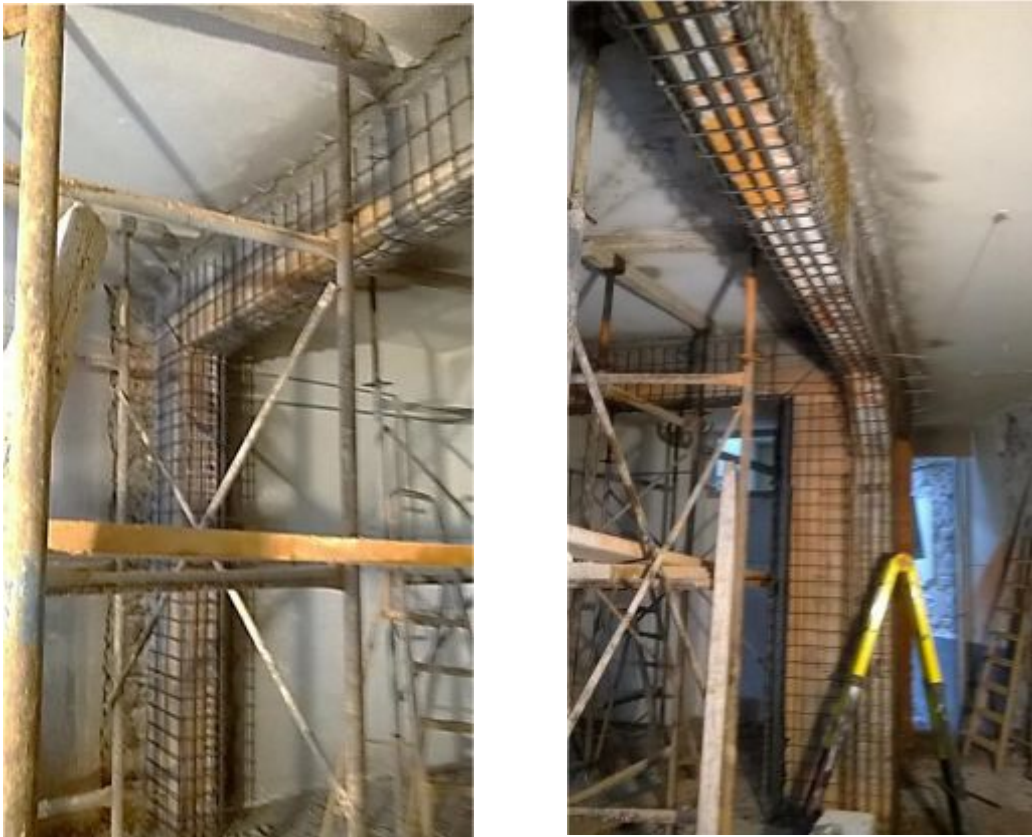
Σχήμα 9: Τοποθέτηση διαμήκους και εγκάρσιου οπλισμού

Στις δοκούς εσωτερικά του κτιρίου η ενίσχυση πραγματοποιήθηκε με κατασκευή μανδύα εκτοξευόμενου σκυροδέματος πάχους 10cm και οπλισμού μανδύα στην οροφή ισογείου: διαμήκης οπλισμός: 5 \varnothing 16 (κάτω πλευρά δοκού) και 2 \varnothing 10 (παρειές) και εγκάρσιος οπλισμός: Σ \varnothing 10/10 (βλ. Σχήμα 8). Οι εν λόγω συνδετήρες αγκυρώθηκαν στην άνω πλευρά της πλάκας στην οποία εφαρμόστηκε έγχυτο σκυρόδεμα για την αποκατάσταση της διατομής. Σημειώνεται δε ότι, στην περίπτωση αυτή, για την διασφάλιση συνεργασίας παλαιού και νέου σκυροδέματος έγινε χρήση γαλακτώματος LAB, ως ενισχυτικό πρόσφυσης με σκοπό τη διασφάλιση υψηλής συνάφειας μεταξύ τους.

Στις δοκούς των εξωστών η καμπτική αναβάθμιση πραγματοποιήθηκε με κατασκευή μανδύα εκτοξευόμενου πάχους 10 cm και επικόλληση χαλύβδινων ελασμάτων (ενίσχυση beton-plaque/ EN 1504-4) και προστασία αυτών έναντι οξείδωσης, με εποξειδική βαφή πλούσια σε ψευδάργυρο, ως μέτρο φιλοσοφίας ψυχρού γαλβανισμού για τα εκτεθειμένα τμήματα (βλ. Σχήματα 9, 10).

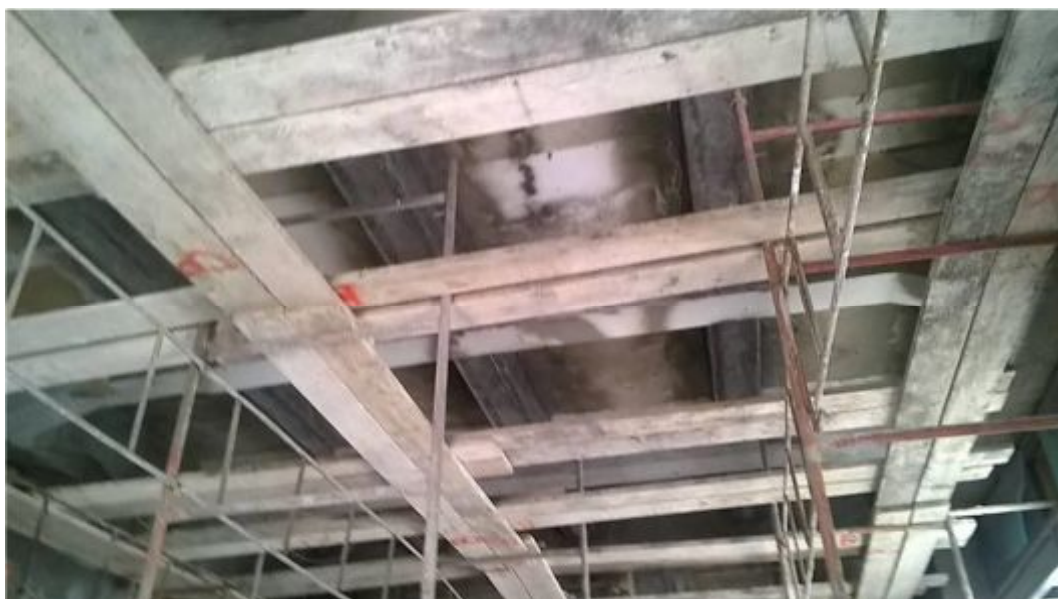
Σχήμα 10: Δοκοί/ Μανδύας εκτοξευόμενου σκυροδέματος
