# Επισκευή και Ενίσχυση Σεισμόπληκτου Κτηρίου από Οπλισμένο Σκυρόδεμα στην Κεφαλονιά μετά τους Σεισμούς του 2014

## Repair and Retrofit of an Earthquake Stricken Reinforced Concrete Building in Cephalonia after the 2014 Earthquake Sequence

Κωνσταντίνος ΣΠΥΡΑΚΟΣ<sup>1</sup>, Δημήτριος ΚΟΚΚΙΝΑΚΟΣ<sup>2</sup>

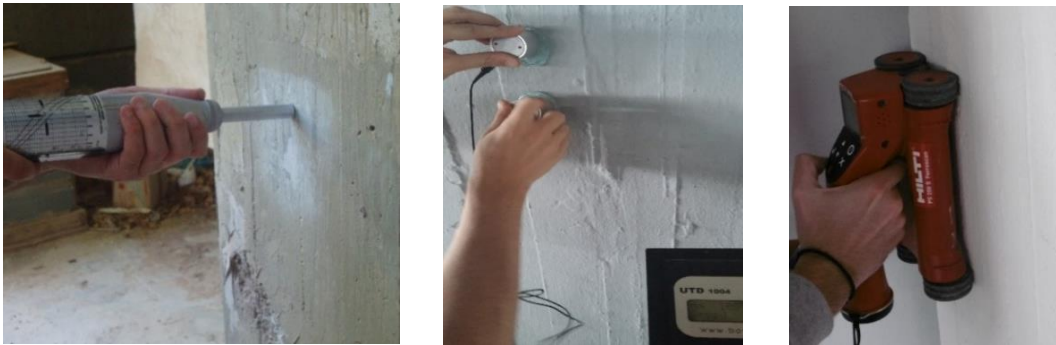
Σχήμα 1. Ενόργανες μετρήσεις.

Προέκυψε ότι η θλιπτική αντοχή του σκυροδέματος είναι  $12\text{MPa}$ . Από τους ελέγχους του χάλυβα οπλισμού προέκυψε ότι οι διαμήκεις οπλισμοί αποτελούνται από ράβδους με νευρώσεις με αντοχή διαρροής  $400\text{MPa}$ , ενώ οι εγκάρσιοι οπλισμοί από λείες ράβδους με αντοχή διαρροής  $220\text{MPa}$ .

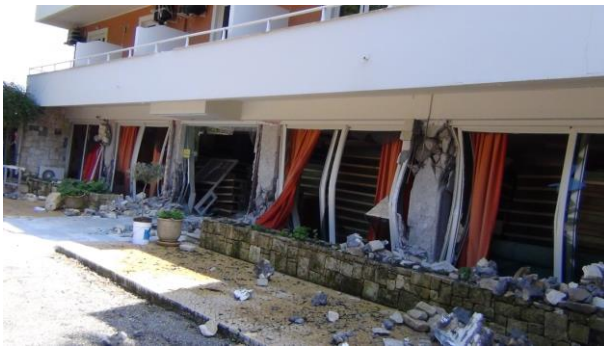
Το κτήριο υπέστη σοβαρές βλάβες λόγω της σεισμικής ακολουθίας που έλαβε χώρα στην Κεφαλονιά το 2014, με αποτέλεσμα να προκύψει μεγάλη απώλεια της φέρουσας ικανότητάς του. Οι βλάβες εμφανίστηκαν κυρίως σε κατακόρυφα στοιχεία της στάθμης του ισόγειου λόγω αφενός μεν της απουσίας τοιχοπληρώσεων στο ισόγειο και της ύπαρξης τοιχοπληρώσεων στους ανώτερους ορόφους (μηχανισμός μαλακού ορόφου). Ο μηχανισμός μαλακού ορόφου εντοπίζεται κυρίως στην πρόσοψη της κατασκευής λόγω της πλήρους απουσίας τοιχοπληρώσεων σε αντίθεση με το οπίσθιο τμήμα όπου υπάρχουν τοιχοπληρώσεις. Στο Σχήμα 2(α) παρουσιάζεται ο μηχανισμός μαλακού ορόφου. Επίσης, εμφανίστηκαν βλάβες τόσο σε κάμψη όσο και σε διάτμηση σε μεγάλο αριθμό υποστυλωμάτων και τοιχωμάτων του ισόγειου. Στο Σχήμα 2(β), (γ) παρουσιάζονται ενδεικτικές βλάβες.

**Σχήμα 2.** (α) Μηχανισμός μαλακού ορόφου στην πρόσοψη. (β), (γ) Βλάβες σε κατακόρυφα στοιχεία.

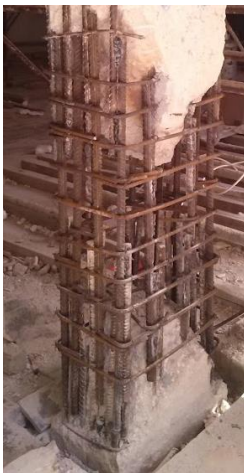
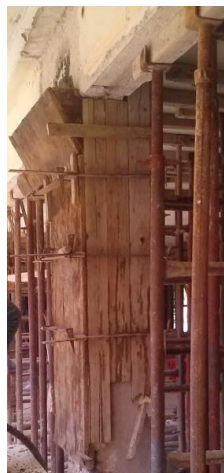
**Σχήμα 4.** (α), (β) Αποκατάσταση ίσης διατομής. (γ) Αντισεισμικός αρμός – Τμήματα Α και Β. (δ) Κατασκευή περιμετρικής πεδιλοδοκού – Κατασκευή νέου τοιχώματος. (ε) Ενίσχυση πλακών οροφής ισογείου.

βελτίωση της σεισμικής συμπεριφοράς του κτηρίου συνολικά, καθώς και η σεισμική αναβάθμισή του στα επίπεδα του σύγχρονου αντισεισμικού κανονισμού (EN 1998, 2014). Οι προτεινόμενες επεμβάσεις είναι: (i) Αποκατάσταση ίσης διατομής σε όσα στοιχεία παρουσιάζουν σοβαρές ή βαριές βλάβες (Σχήμα 4(α), (β)). (ii) Δημιουργία αντισεισμικού αρμού μεταξύ του εμπρόσθιου τμήματος (Α) και του οπίσθιου τμήματος (Β). Τα δύο τμήματα (Α και Β), καθώς και η θέση του αρμού παρουσιάζονται στο Σχήμα 4(γ).

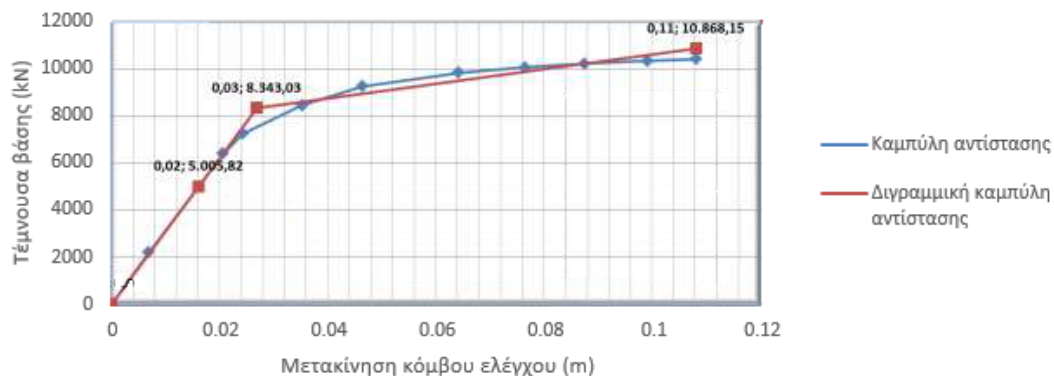
Η στοχευόμενη μετακίνηση προκύπτει 4.2cm για τη διεύθυνση X, δηλαδή εντός των ορίων της στάθμης επιτελεστικότητας σημαντικών βλαβών (SD). Συνεπώς, το τμήμα Β επαρκεί για τις απαιτήσεις του σύγχρονου αντισεισμικού κανονισμού (EN 1998, 2014). Το ίδιο αποτέλεσμα προκύπτει και για τα δύο τμήματα της κατασκευής και για όλους τους συνδυασμούς δράσεων. Συνεπώς, η ενισχυμένη κατασκευή επαρκεί για τις απαιτήσεις του σύγχρονου αντισεισμικού κανονισμού (EN 1998, 2014).

Σχήμα 6. Καμπύλη αντίστασης τμήματος Β – Διεύθυνση X.

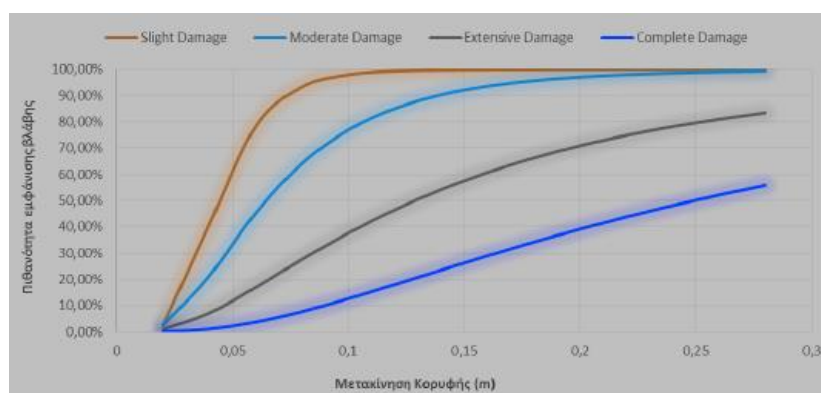
Οι καμπύλες τρωτότητας του τμήματος Α κατά τη διεύθυνση Χ και οι πιθανότητες εμφάνισης κάθε επιπέδου βλαβών των τμημάτων Α και Β κατά τη διεύθυνση Χ, με δεδομένη τη στοχευόμενη μετακίνηση παρουσιάζονται στο Σχήμα 8 και τον Πίνακα 2, αντίστοιχα.

**Σχήμα 8.** Καμπύλες τρωτότητας ενισχυμένου τμήματος Α – Διεύθυνση Χ.
