## Αποτίμηση Σεισμικής Επάρκειας του Διατηρητέου Ξενοδοχείου Ξενία Καλαμπάκας

### Seismic Assessment of Listed Xenia Hotel in Kalambaka

Ηρακλής Ι. Χολέβας<sup>1</sup>, Στυλιανός Ι. Παρδαλόπουλος<sup>2</sup>

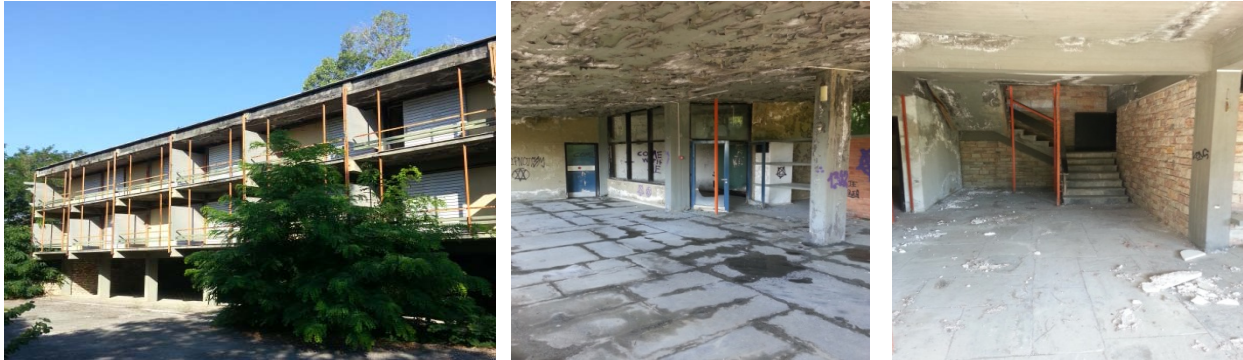
Μετά από περίπου πενήντα έτη συνεχούς λειτουργίας, η συντριπτική πλειοψηφία των μονάδων ΞΕΝΙΑ παραδόθηκε στην εγκατάλειψη, ενώ ελάχιστες αυτές εξακολουθούν να λειτουργούν, έχοντας υποστεί τις απαραίτητες μεν λειτουργικές και αισθητικές παρεμβάσεις και τροποποιήσεις, εγείροντας όμως μεγάλα ερωτήματα για το κατά πόσο διατηρήθηκε ο ιδιαίτερος αρχιτεκτονικός τους χαρακτήρας, δεδομένου ότι αποτελούν χαρακτηριστικά δείγματα της Μοντέρνας Ελληνικής Αρχιτεκτονικής. Το Ξενία Καλαμπάκας δεν αποτελεί εξαίρεση στα παραπάνω. Σήμερα το κτίριο είναι κλειστό, με εμφανή τα σημάδια του χρόνου και της εγκατάλειψης (Σχήμα 1). Ο φέρων οργανισμός του κτιρίου, που είναι κατασκευασμένος από οπλισμένο σκυρόδεμα, παρουσιάζει πλέον ορατές τις φθορές που έχουν επέλθει λόγω της πολυετούς επίδρασης των περιβαλλοντικών παραγόντων. Τα προστατευμένα τμήματα (εσωτερικές δοκοί και υποστυλώματα) παρουσιάζουν σχετικά μικρότερες φθορές, εμφανίζοντας κυρίως απολέπιση των χρωματισμών. Όμως τα εκτεθειμένα τμήματά του φορέα παρουσιάζουν αυξημένες φθορές από τις κλιματολογικές συνθήκες της περιοχής και από την ελλιπή, έως ανύπαρκτη, συντήρηση, που ήταν υπαρκτές ακόμα και κατά την περίοδο χρήσης του κτιρίου. Σε κάποια σημεία δε του σκελετού έχουν υπάρξει παρεμβάσεις, με αποτέλεσμα την απομείωση της αρχικής διατομής του δομικού στοιχείου (διέλευση ηλεκτρολογικών καναλιών, στήριξη τσιμεντένιων στηθαίων στις βεράντες, κ.λπ.). Στη στέγη του κτιρίου, που είναι επισκέψιμο δώμα ελαφριάς κλίσης, είναι εμφανής η αποσάθρωση και διάβρωση εξαιτίας της απουσίας κατάλληλης υγρομόνωσης και θερμομόνωσης. Η έλλειψη μονώσεων ευθύνεται και για τη διάβρωση και αποσάθρωση που παρατηρείται σε πολλά σημεία των οροφών του κτιρίου. Οι τοιχοδομές (εσωτερικά και εξωτερικά του κτιρίου) δεν παρουσιάζουν ρηγματώσεις, αλλά λόγω της έντονης υγρασίας από την παθολογία της στέγης παρουσιάζουν έντονες κηλίδες και επανθίσματα.

Σχήμα 1: Το Ξενία Καλαμπάκας στην κατάσταση που βρίσκεται σήμερα

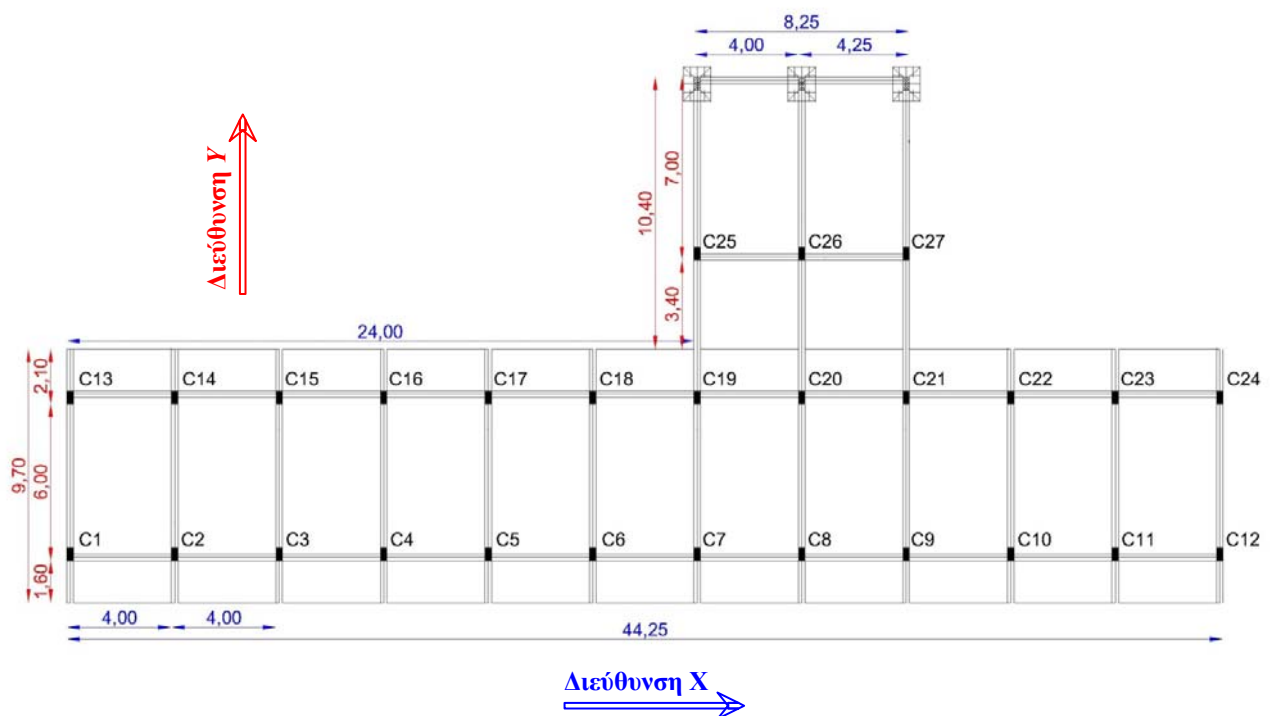
Σχήμα 3: Κάτοψη της κτιριακής πτέρυγας δωματίων του Ξενία Καλαμπάκας.

Ο έλεγχος της αποτίμησης σεισμικής επάρκειας του Ξενία Καλαμπάκας κατέδειξε ως κρίσιμη την κτιριακή πτέρυγα των δωματίων (Σχήμα 3), καθώς, σε αντίθεση με το υπόλοιπο ξενοδοχειακό συγκρότημα, η έλλειψη τοιχοπληρώσεων στον πρώτο όροφο αυτής της πτέρυγας (κτίριο τύπου Pilotis) αυξάνει σημαντικά τη σεισμική της τρωτότητα. Το Σχήμα 4 ενδεικτικά παρουσιάζει τα νομογραφήματα επιτόπου προσδιορισμού των δεικτών αντίστασης  $r$  των εσωτερικών υποστυλωμάτων του Ξενία Καλαμπάκας, όπως αυτά αναφέρονται στην Ενότητα Α της Φόρμας Επιτόπου Σεισμικής Αποτίμησης Κτιρίων Ο.Σ. Πρέπει να τονιστεί ότι λόγω έλλειψης ικανοποιητικής περίσφυξης από τους συνδετήρες, τα υποστυλώματα του Ξενία Καλαμπάκας παρουσιάζουν πρακτικά την ίδια συμπεριφορά σε κάθε διεύθυνση της κάτοψης έναντι διατμητικής αστοχίας του κορμού τους και αστοχίας των αγκυρώσεων και των ματίσεων των κύριων οπλισμών τους. Οι τιμές των δεικτών  $r$  που υπολογίστηκαν για τις περιπτώσεις των μηχανισμών αστοχίας που μπορεί να εκδηλωθούν στα υποστυλώματα του πρώτου ορόφου της εξεταζόμενης πτέρυγας ( $r_v$ : διατμητική αστοχία κορμού,  $r_a$ : αστοχία αγκυρώσεων κύριου οπλισμού,  $r_{lap}$ : αστοχία ματίσεων κύριου οπλισμού,  $r_j$ : διατμητική αστοχία κόμβων δοκών-υποστυλωμάτων,  $r_{bv}$ : διαρροή κύριων οπλισμών των δοκών που συμβάλλουν σε κάθε υποστυλώμα), ο οποίος είναι και ο κρίσιμος όροφος, παρουσιάζονται συγκεντρωτικά για κάθε

αποτέλεσμα η σεισμική της επάρκεια πτέρυγας να βρίσκεται σε μικρότερο επίπεδο από αυτό που προβλέπεται από τον Ελληνικό Αντισεισμικό Κανονισμό. Κρίνεται επομένως απαραίτητη η ενίσχυση των υποστυλωμάτων της πτέρυγας, με γνώμονα πάντα τη διαφύλαξη της φυσιογνωμίας και των ιδιαίτερων χαρακτηριστικών του Ξενία, προκειμένου να καταστεί ξανά λειτουργική στο πλαίσιο της επαναλειτουργίας του Ξενία Καλαμπάκας.

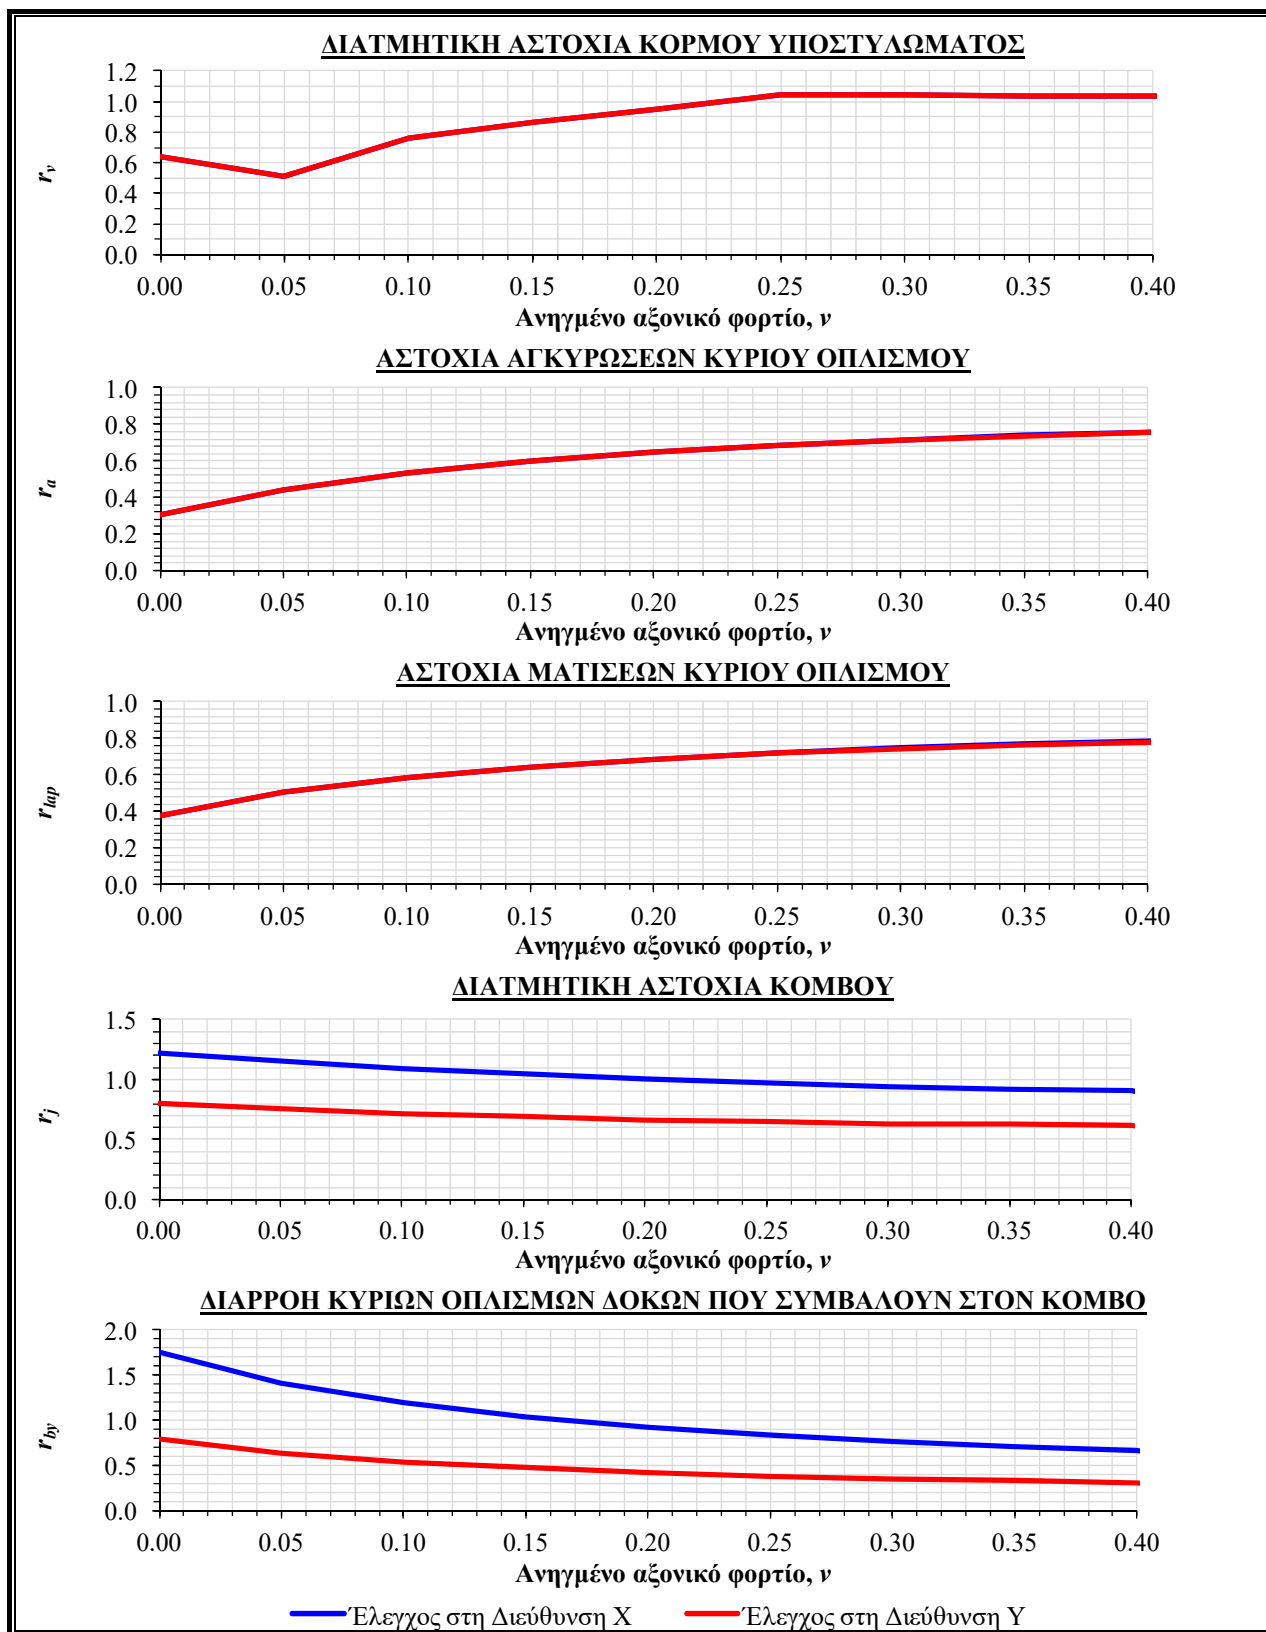
Σχήμα 4: Νομογραφήματα προσδιορισμού δεικτών αντίστασης  $r$  για τα εσωτερικά υποστυλώματα του Ξενία Καλαμπάκας.

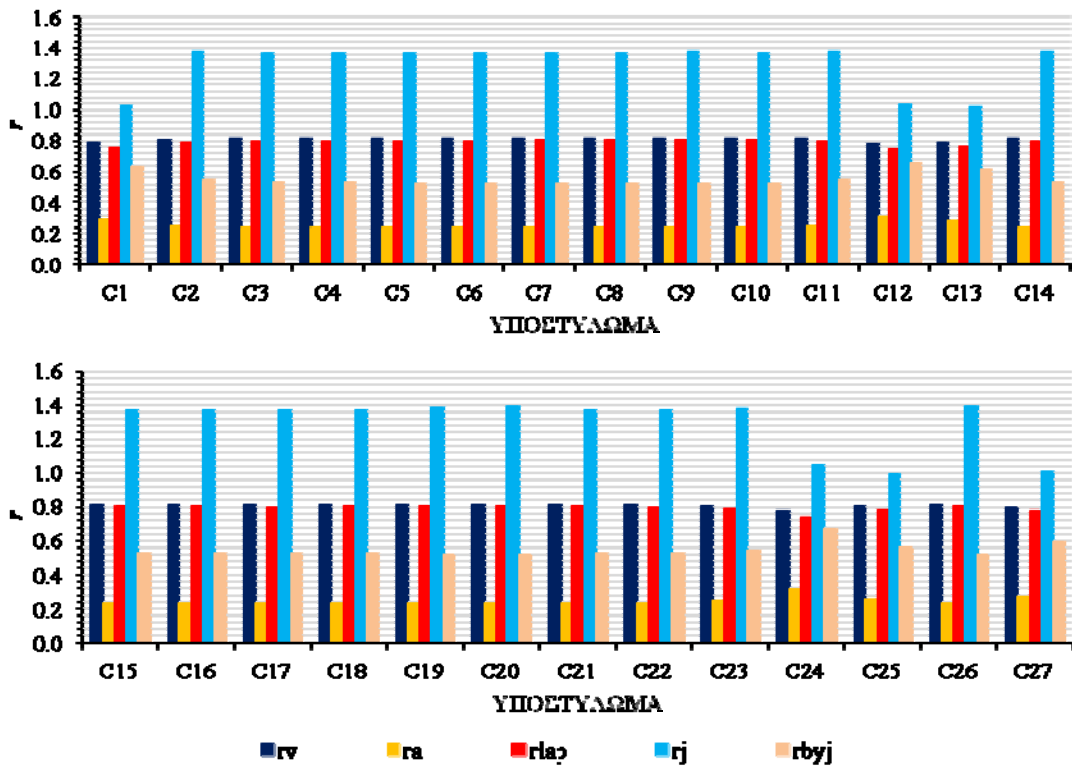
υποστώλωμα στα Σχήματα 5 και 6, για τις περιπτώσεις ελέγχου της σεισμικής τους απόκρισης κατά τη διεύθυνση X και Y της κάτοψης, αντίστοιχα. Όπως προκύπτει από τον έλεγχο των μηχανισμών αστοχίας που μπορεί να αναπτυχθούν στα υποστυλώματα του πρώτου ορόφου της εξεταζόμενης πτέρυγας, κρίσιμος μηχανισμός αστοχίας, για σεισμική καταπόνηση τόσο στη διεύθυνση X όσο και στη διεύθυνση Y της κάτοψης, είναι η αστοχία των αγκυρώσεων των κύριων οπλισμών τους. Με βάση τις τιμές των δεικτών αντίστασης  $r$  των επιμέρους υποστυλωμάτων του πρώτου ορόφου της πτέρυγας, οι συνολικοί δείκτες αντίστασης σε κάθε μια από τις δύο κύριες διευθύνσεις του κρίσιμου ορόφου της εξεταζόμενης πτέρυγας είναι  $R_{fail,cr-X} = 0.24$  για τη διεύθυνση X και  $R_{fail,cr-Y} = 0.25$  για τη διεύθυνση Y.

Σχήμα 5: Δείκτες αντίστασης  $r$  των υποστυλωμάτων του πρώτου ορόφου της πτέρυγας δωματίων του Ξενία Καλαμπάκας για σεισμό στη διεύθυνση X της κάτοψης.

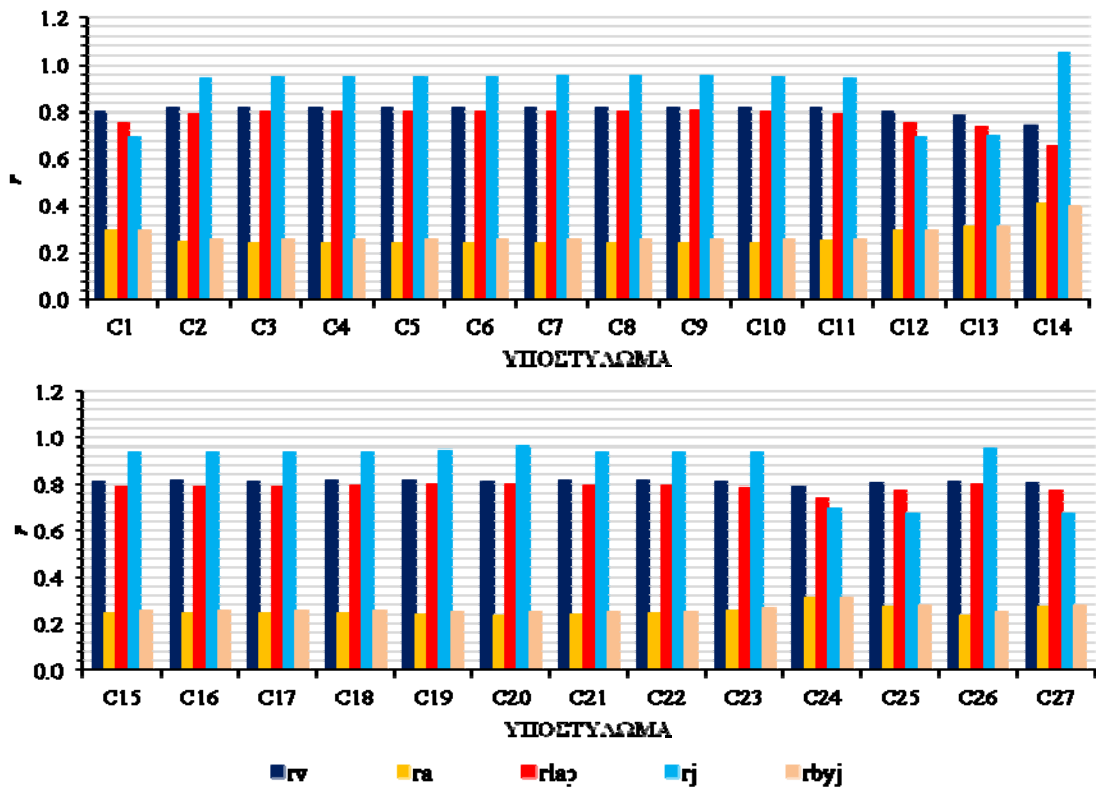
Σχήμα 6: Δείκτες αντίστασης  $r$  των υποστυλωμάτων του πρώτου ορόφου της πτέρυγας δωματίων του Ξενία Καλαμπάκας για σεισμό στη διεύθυνση Y της κάτοψης.
