Ο ΣΕΙΣΜΟΣ ΤΗΣ ΛΕΥΚΑΔΑΣ (M=6.2, 14 ΑΥΓΟΥΣΤΟΥ 2003)

ΙΣΧΥΡΗ ΣΕΙΣΜΙΚΗ ΚΙΝΗΣΗ ΚΑΙ ΣΥΝΕΠΕΙΕΣ ΣΤΟ ΔΟΜΗΜΕΝΟ ΚΑΙ ΦΥΣΙΚΟ ΠΕΡΙΒΑΛΛΟΝ

Ινστιτούτο Τεχνικής Σεισμολογίας και Αντισεισμικών Κατασκευών (ΙΤΣΑΚ)

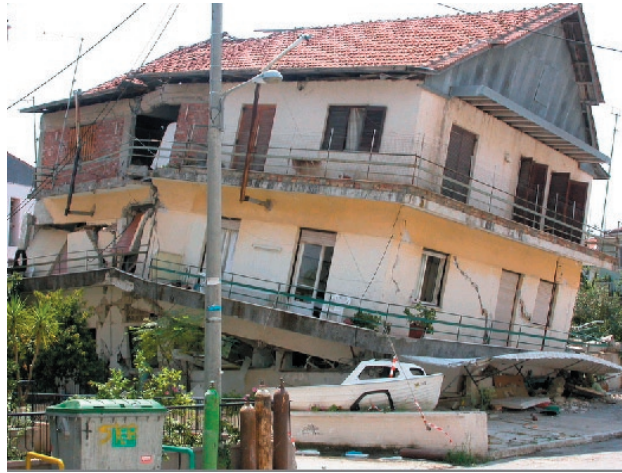
Στο ιστορικό κέντρο της πόλης μικρό ποσοστό κτιρίων είναι κατασκευασμένο από οπλισμένο σκυρόδεμα 2 έως 4 ορόφων. Η μοναδική περίπτωση κατάρρευσης κτιρίου από Ο/Σ επισημάνθηκε στην περιοχή «Νεάπολη», επί της οδού Δ. Ζαμπέλη. Πρόκειται για τριώροφο κτίριο με λειτουργία κοντών υποστυλωμάτων στην πρόσοψη και ισχυρή μπατική τοιχοποιία στο πίσω τμήμα (σχήμα 4).

Σχήμα 4: Το κτίριο (τριώροφο+σοφίτα) της οδού Ζαμπέλη που κατέρρευσε
