Η Συμπεριφορά του Φράγματος Σμοκόβου

The Behaviour of Smokono Dam

ΠΕΡΙΛΗΨΗ : Το Φράγμα Σμοκόβου είναι λιθόρριπτο με ελαφρώς κεκλιμένο αργιλικό πυρήνα, μέγιστου ύψους 100m περίπου από τη στάθμη θεμελίωσης. Η κατασκευή του άρχισε το 1990 και ολοκληρώθηκε το 1995. Ο ταμιευτήρας παρέμεινε κενός μέχρι το 2002 οπότε και πληρώθηκε για πρώτη φορά, αφού ολοκληρώθηκαν τα απαραίτητα συνοδά έργα. Παρουσιάζεται η συμπεριφορά του φράγματος κατά την περίοδο ανάπαυσης και για διάστημα δύο ετών μετά την πρώτη πλήρωση. Εξετάζεται η απόκριση των πιεσομέτρων του πυρήνα, η εξέλιξη των καθιζήσεων, η εξέλιξη των διηθήσεων και η γενικότερη συμπεριφορά όπως εκφράσθηκε στα εγκατεστημένα όργανα παρακολούθησης.

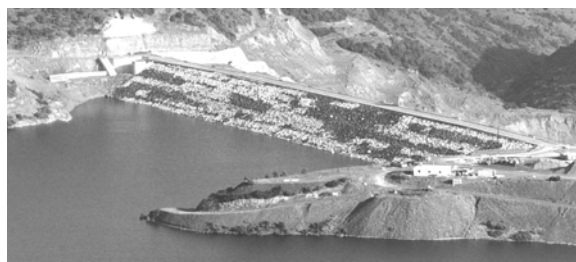
Φωτογραφία 1. Ανάντη άποψη φράγματος.
Photograph 1. Upstream view of the dam.

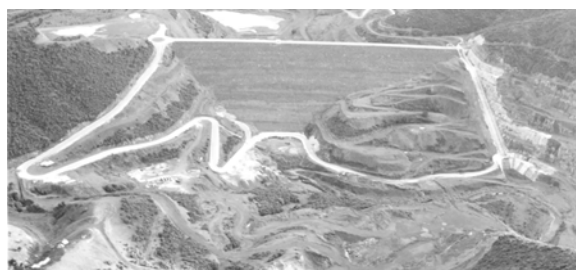
Φωτογραφία 2. Κατάντη άποψη φράγματος.
Photograph 2. Downstream view of the dam.

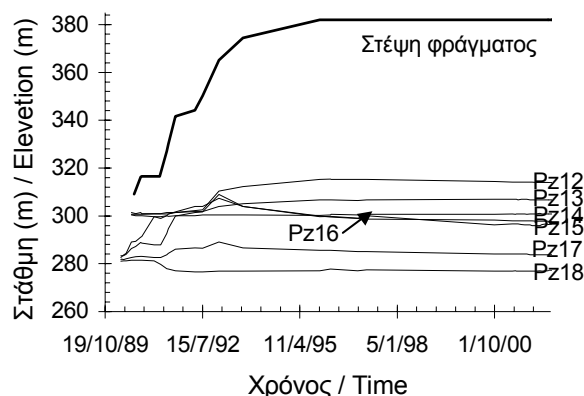
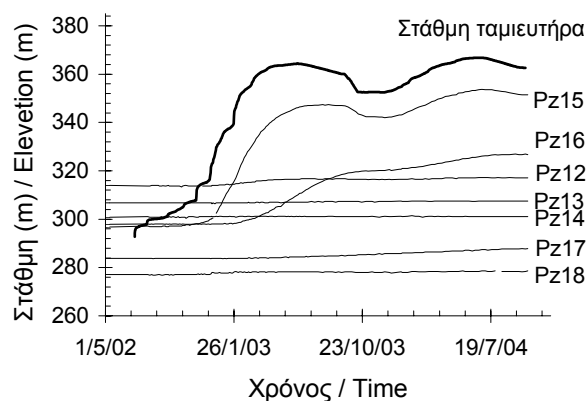
Σχήμα 4. Πιεσόμετρα διατομής A-A'.
Figure 4. Piezometers at section A-A'.

Τα πιεσόμετρα στον πυρήνα έδειξαν διαφορετική απόκριση ανάλογα με τη θέση τους και το ύψος υπερκειμένων. Στο Σχήμα 4 παρουσιάζεται ως τυπική η εξέλιξη των μετρήσεων σε πιεσόμετρα της Διατομής A-A'. Η τυπική συμπεριφορά των πιεσομέτρων κατά την κατασκευή και την επακόλουθη ανάπαυση συνίσταται στα ακόλουθα:

α) Κατασκευή και ανάπαυση.
a) Construction and rest period.

β) Πλήρωση και λειτουργία.
b) Impoundment and operation.

γ) Από πίεση υπερκειμένων 1500 kN/m^2 και άνω περίπου αναπτύχθηκαν θετικές πιέσεις πόρων μέχρι το πέρας της κατασκευής. Μετά παρατηρήθηκε αργή μείωση των πιέσεων πόρων που οφειλόταν στη στερεοποίηση του πυρήνα. Ο ρυθμός μείωσης ήταν μικρός, γεγονός που υποδεικνύει χαμηλή υδροπερατότητα.

Στο Φράγμα Σμοκόβου κατά την περίοδο της πρώτης σημαντικής ανόδου της στάθμης (έως το Μάρτιο 2003) για χρονικό διάστημα τεσσάρων μηνών περίπου από την έναρξη της κατάκλισης δεν παρατηρήθηκε πουθενά άνοδος πιέσεων. Μετά το πρώτο αυτό διάστημα τα πιεσόμετρα της κατώτερης στοιβάδας, που βρίσκονται πολύ κοντά στην επιφάνεια θεμελίωσης, έδειξαν προοδευτικά άνοδο. Στο Σχήμα 4 παρουσιάζεται η μεταβολή των πιέσεων στη Διατομή A-A'. Στην κατώτερη στοιβάδα, πρώτο αποκρίθηκε το Pz15, ακολούθησε μετά δύο μήνες το Pz16 και μετά πέντε μήνες το Pz17. Στη συνέχεια, το Pz15 παρακολουθεί ταχέως τις αυξομειώσεις του ταμιευτήρα, το Pz16 με υστέρηση και το Pz17 καθόλου, συνεχίζοντας όμως να αυξάνει πολύ αργά.

Συμπεραίνεται ότι αρχικώς δεν παρατηρήθηκαν αυξήσεις οφειλόμενες στη διεργασία (i). Η σημαντική υστέρηση που παρατηρήθηκε οφείλεται πιθανότατα στον χαμηλό βαθμό κορεσμού και στον χρόνο που απαιτήθηκε για την διείσδυση του μετώπου ύγρανσης, διεργασίες (ii) και (iii). Τα πιεσόμετρα της κατώτερης στοιβάδας επηρεάζονται περισσότερο λόγω της μικρής απόστασής τους από την επιφάνεια θεμελίωσης. Από τα ανωτέρω συμπεραίνεται ότι η υδροπερατότητα της θεμελίωσης είναι σημαντικά υψηλότερη από αυτή του πυρήνα. Οι πιέσεις που αναπτύσσονται στην κατώτερη στοιβάδα είναι συμβατές με την ανάπτυξη του μακροχρόνιου δικτύου ροής. Η σημαντικά μειωμένες πιέσεις στα πιεσόμετρα μετά την κουρτίνα τσιμεντενώσεων υποδεικνύουν επαρκή στεγανότητα.

Η κατασκευή του άρχισε το 1990 και ολοκληρώθηκε το 1995. Τα απαραίτητα συνοδά έργα που επέτρεψαν την έναρξη της κατάκλισης, ολοκληρώθηκαν το 2002. Η πρώτη κατάκλιση του ταμιευτήρα ξεκίνησε την 1η Ιουλίου 2002. Η διακύμανση της στάθμης για τα επόμενα 2 έτη παρουσιάζεται στο Σχήμα 4β.

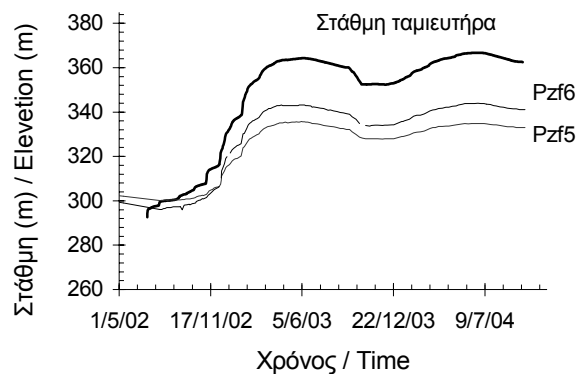
Στο Σχήμα 5 παρουσιάζονται οι πιέσεις στα πιεσόμετρα της θεμελίωσης της διατομής F-F' του αριστερού αντερείσματος, Pzf5 και Pzf6.

Σχήμα 5. Πιεσόμετρα διατομής F-F' (περίοδος πλήρωσης και λειτουργίας).

Τα πιεσόμετρα αποκρίθηκαν άμεσα στην πίεση του ταμιευτήρα και καταγράφουν πιέσεις που αντιστοιχούν σε πιεσομετρική στάθμη 20 με 30 m χαμηλότερη από αυτή του ταμιευτήρα.

Παρότι οι συνθήκες δεν είναι ομοιόμορφες, έλεγχοι στις πιέσεις της θεμελίωσης δείχνουν συμβατότητα με το αναμενόμενο δίκτυο ροής.

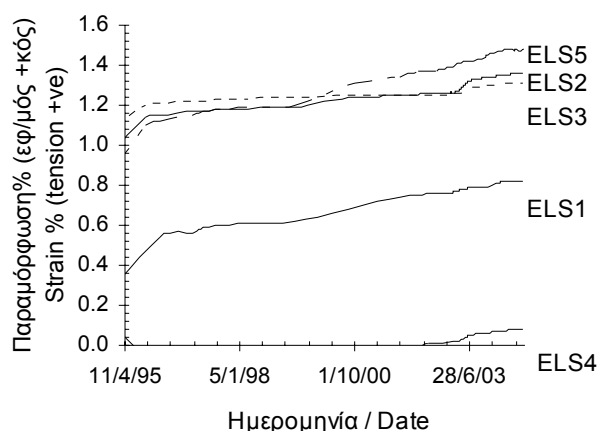
Τα μηκυνσιόμετρα έδειξαν μικρές εφελκυστικές παραμορφώσεις κατά την κατασκευή του φράγματος και κατά τα επόμενα 5 έτη (Σχ. 6). Οι τελευταίες μετρήσεις πριν την έναρξη της κατάκλισης έδειχναν τάση σταθεροποίησης των εσωτερικών εφελκυστικών παραμορφώσεων.

Σχήμα 6. Γραμμικά μηκυνσιόμετρα.
Figure 6. Linear strain gauges.

Τα πρώτα δύο έτη πλήρωσης του ταμιευτήρα (2003 & 2004) τα μηκυνσιόμετρα ELS1 έως ELS5 έδειξαν αύξηση των εφελκυστικών παραμορφώσεων κατά 0.065%, 0.094%, 0.055%, 0.077% και 0.077% αντιστοίχως. Συνεχίζεται μια πολύ μικρή αλλά επιβραδυνόμενη αύξηση των παραμορφώσεων, συμβατή και με τις γενικότερες παραμορφώσεις του φράγματος.

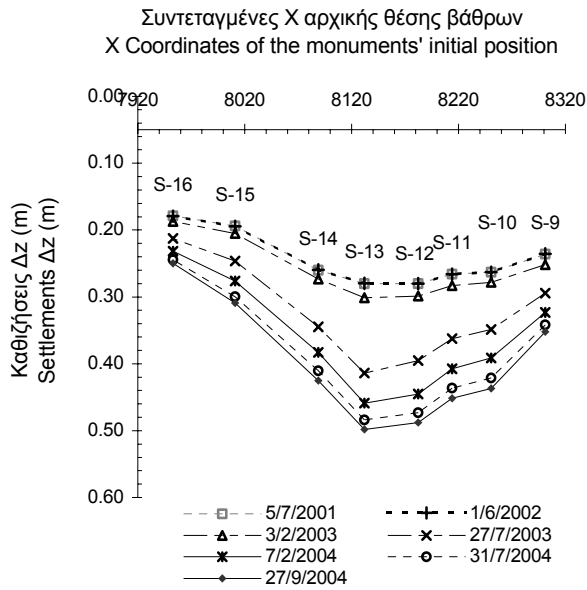
Στο Σχήμα 7 παρουσιάζεται η κατανομή των καθιζήσεων στη στέψη σε διάφορες χρονικές στιγμές ενώ στο Σχήμα 8 παρουσιάζεται η εξέλιξη των καθιζήσεων στη στέψη. Από την έναρξη της πλήρωσης του ταμιευτήρα (Ιούλιος 2002) έως τα τέλη Οκτωβρίου 2004 η μέγιστη καθίζηση στη στέψη ήταν 22 cm. Η μέγιστη συνολική καθίζηση στη στέψη από το πέρας της κατασκευής μέχρι τα τέλη Οκτωβρίου 2004 ήταν 50cm. Παρατηρήθηκε επίσης πλευρική εξάπλωση κατά τα δύο έτη της πλήρωσης. Η μέγιστη οριζόντια μετακίνηση που έδειξαν τα ανάντη βάθρα της στέψης ήταν 5 cm προς τα ανάντη και τα κατάντη βάθρα της στέψης περί τα 6 cm προς τα ανάντη. Η μέγιστη πλευρική μετακίνηση στην ανώτερη σειρά των βάθρων της ανάντη παρειάς (S1 έως S9) ήταν 3cm προς τα ανάντη και σε αυτά της κατάντη παρειάς (S23 έως S29) ήταν 1 cm προς τα κατάντη.

Σχήμα 7. Καθιζήσεις στέψης.
Figure 7. Settlement of the crown.

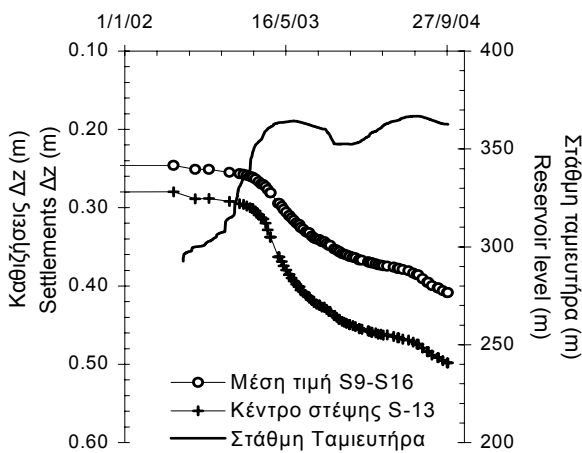
Οι καθιζήσεις στη στέψη παρουσίασαν αρχικά σημαντική επιτάχυνση κατά την άνοδο της στάθμης του ταμιευτήρα. Η μέγιστη επιτάχυνση παρατηρήθηκε στις 7/3/2003 όταν η στάθμη του ταμιευτήρα ήταν στο +357.08 και διάρκεσε μέχρι τα τέλη περίπου του Απριλίου 2003. Στη συνέχεια, η στάθμη διατηρήθηκε περίπου σταθερή επί μακρόν και οι καθιζήσεις επιβραδύνθηκαν.

Σχήμα 8. Χρονική εξέλιξη καθιζήσεων στέψης.
Figure 8. Evolution of settlements of the crown.

Μια νέα επιτάχυνση παρατηρήθηκε την Άνοιξη του 2004. Οι καθιζήσεις συνεχίζονται αργά με μια ελαφρά τάση επιβράδυνσης. Οι μέγιστες καθιζήσεις ήταν περίπου 10 cm για το διάστημα 07/2002 έως 07/2003 και περίπου 5 cm για το διάστημα 07/2003 έως 07/2004. Το μέγεθος των καθιζήσεων και ο ρυθμός δεν είναι ανησυχητικά.

Η καθίζηση που έχει ήδη συμβεί μετά την κατασκευή είναι το 0.5% του συνολικού ύψους του φράγματος, τιμή αποδεκτή για τον τύπο του φράγματος (Soydemir & Kjærnsli, 1975; Kjærnsli et al, 1992). Η υπερύψωση που έχει κατασκευασθεί για την αντιμετώπιση των καθιζήσεων είναι 2 m (2% του ύψους).

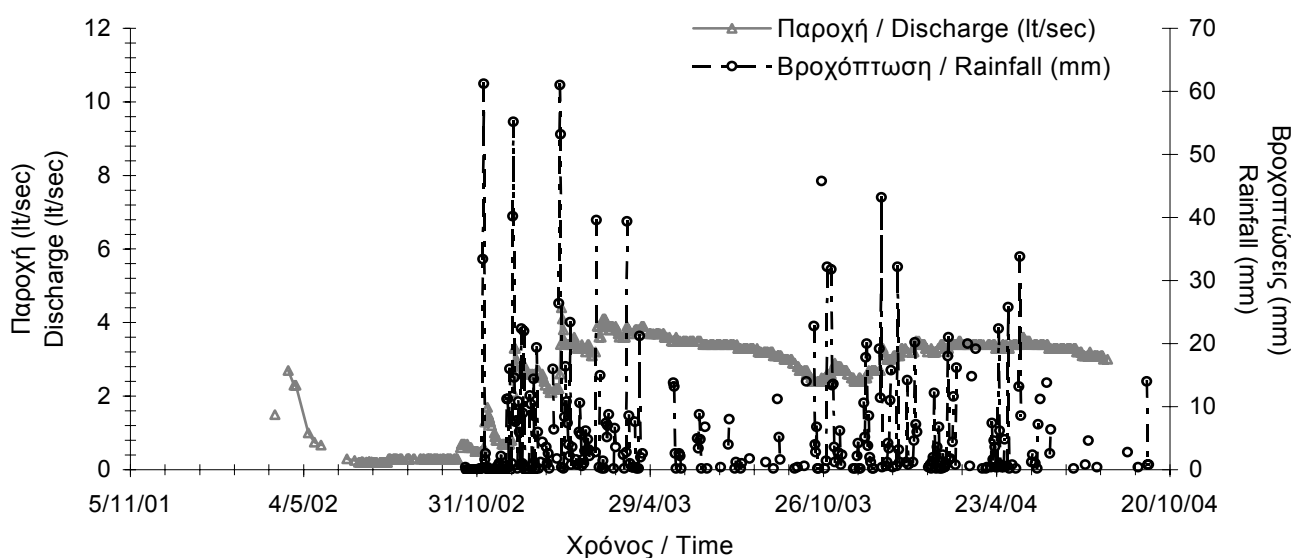
Σχήμα 10. Μετρήσεις διηθήσεων: είσοδος σήραγγας αποστράγγισης.
Figure 10. Seepage measurements: drainage tunnel entrance.

Στο Σχήμα 10 παρουσιάζονται οι μετρήσεις των συνολικών διηθήσεων της στραγγιστικής σήραγγας του αριστερού αντερείσματος. Η βασική παροχή του 2003 και 2004 έχει αυξηθεί σημαντικά σε σχέση με την αντίστοιχη παροχή του 2002, ως συνέπεια της πλήρωσης του ταμιευτήρα. Η παροχή του Οκτωβρίου του 2003 ήταν 2.5 lt/sec ενώ του Οκτωβρίου του 2002 ήταν 0.5 lt/sec περίπου. Η παροχή παρουσιάζει διακύμανση ανάλογα με τις βροχοπτώσεις. Οι παροχές που μετρήθηκαν θεωρούνται εύλογες για το μέγεθος του φράγματος.
