Εναλλακτική Λύση Αγκύρωσης Στεγανωτικού Συστήματος Λιμνοδεξαμενής ΜΗΘΗΜΝΑΣ Νήσου ΛΕΣΒΟΥ

Β. ΣΩΤΗΡΟΠΟΥΛΟΣ Χημικός – Γεωτεχνικός Μηχανικός
Π. ΛΑΣΚΑΡΑΤΟΣ Γεωτεχνικός Μηχανικός, M.Sc
Τ. ΚΑΤΣΟΥΛΑΡΗΣ Τεχνικός Γεωλόγος

ΠΕΡΙΛΗΨΗ : Περιγράφεται η εναλλακτική μέθοδος αγκύρωσης της καταστραφείσας εξ ισχυρών ανεμοπιέσεων απροστάτευτης και επιφορτισμένης με σωληνωτό σύστημα αγκύρωσης («κομπολόγια») μεμβράνης στα πρανή της Λιμνοδεξαμενής Μήθιμνας στην ν. Λέσβο, με ισχυρότερη μεμβράνη επί προστατευτικού γεωφάσματος και σύστημα «μαξιλαριών» από χαλίκια εγκιβωτισμένα σε διαξονικό γεώπλεγμα και τοποθετημένα σε δύο διαμορφωθέντες αναβαθμούς στο πρανές της Λιμνοδεξαμενής.

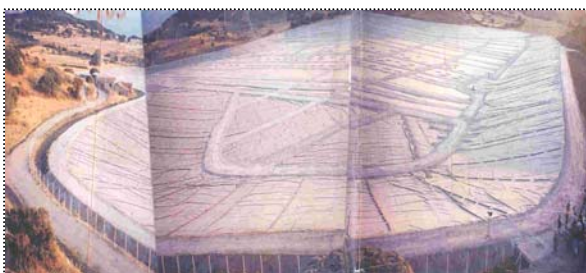
Φωτ. 1: Η Λ/Ξ έτοιμη με την μεμβράνη, τα «κομπολόγια» στα πρανή και το επίστρωμα πυθμένα.

1. Η Λιμνοδεξαμενή ΜΗΘΥΜΝΑΣ στην Νήσο ΛΕΣΒΟ, κατασκευάστηκε το 1996, έχει χωρητικότητα 580.000m^3 νερού, έκταση 140.000m^2 , δηλαδή είναι ίσως η μεγαλύτερη Λ/Ξ στο αντίστοιχο πρόγραμμα του Υπουργείου Αργοτικής Ανάπτυξης & Τροφίμων, έχει μέγιστο ύψος αναχώματος 13m στην ΒΑ πλευρά της και για διάφορους αναπόφευκτους λόγους, κατασκευάστηκε με υψηλής πλαστικότητας Άργιλο. Η στεγανοποίησή της έγινε με μεμβράνη τύπου ΗΡΡΕ, με πάχος 0,75mm (μόνο.....). Στον πυθμένα η μεμβράνη σκεπάστηκε με επίστρωμα, παρόμοιο με το υπόστρωμά της, αλλά στα πρανή, τόσο του υψηλού αναχώματος, όσο και στα περιμετρικά αναχώματα, παρέμεινε ακάλυπτη. Για την στερέωση της Μεμβράνης στα πρανή, εφαρμόστηκε η «προσφυλής» μέθοδος των «κομπολογιών» (Φωτ. 1).

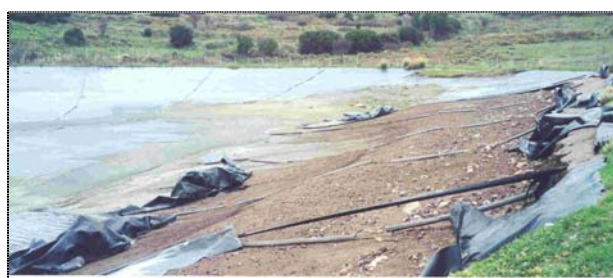
Η Λ/Ξ λειτούργησε κανονικά μέχρι το 2000, τότε όμως άρχισαν οι διαρροές από τον πυθμένα της, που αντιμετωπίστηκαν με τοπικές επεμβάσεις, οι οποίες δεν αποτελούν αντικείμενο αυτής της ανακοίνωσης. Το Φθινόπωρο όμως του ίδιου χρόνου, μετά από ισχυρούς ανέμους 12 Μποφόρ, αποκολλήθηκε η μεμβράνη σε όλο το μήκος του υψηλού αναχώματος, ενώ τα «κομπολόγια» παρέμειναν αμετακίνητα στη θέση τους (Φωτ. 2).

Φωτ. 2: Άκρο υψηλού αναχώματος με κατεστραμμένη την μεμβράνη και άθικτο το σωληνωτό σύστημα αγκύρωσής της.

2. Για την επιδιόρθωση της αστοχίας, αποφασίστηκε σε συνεργασία με την Υπηρεσία (Νοέμβριος 2001), ότι το εφαρμοσθέν σύστημα των «κομπολογιών» (ακόμη και σε πυκνότερη διάταξη π.χ. ανά 5m, όπως είχε γίνει στην Λ/Ξ Αγ. Κήρικου Ικαρίας), δεν επιφορτίζει επαρκώς και δεν προστατεύει την μεμβράνη, έναντι ισχυρών ανέμων,

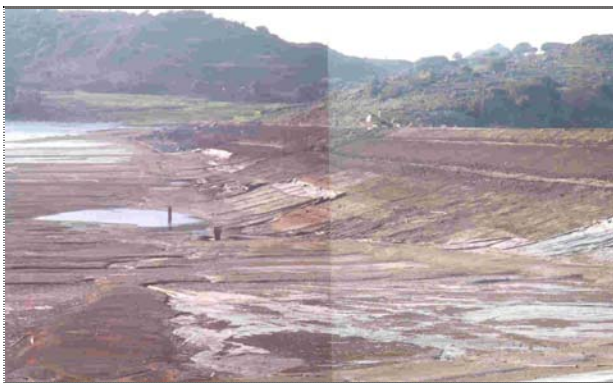
Φωτ. 4: Διαμόρφωση 2 αναβαθμών του υψηλού αναχώματος.

- Αποξήλωση της καταστραφείσης μεμβράνης σε όλο το πρηνές του υψηλού Αναχώματος
- Ισοπέδωση της επιφάνειας του πρηνούς και στη συνέχεια κατασκευή 2 αναβαθμών, πλάτους 3m και 5m (Φωτ. 4).

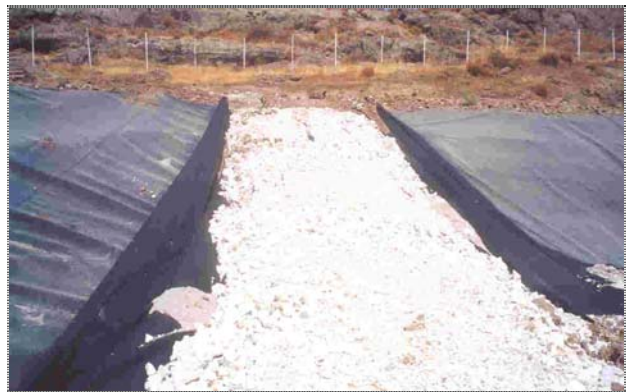
Φωτ. 5: Κατασκευή «Μαξιλαριού»

- Τοποθέτηση μη υφαντού Γεωφάσματος, βάρους $300\text{gr}/\text{m}^2$, σε όλο το πρηνές και τους αναβαθμούς, καθώς και σε πλάτος 2m κάτω από την παραμένουσα «υγιέστερη» μεμβράνη του πυθμένα
- Τοποθέτηση νέας μεμβράνης, πάχους 1,5mm, τύπου VFPE, επί του γεωφάσματος, συγκόλλησή της στο κάτω άκρο της με την παλαιότερη μεμβράνη του πυθμένα και αγκύρωσής της στο άνω άκρο της, στην στέψη του πρηνούς σε ειδική τάφρο, μαζί με το γεωφάσμα.
- Κατασκευή μαξιλαριών, στους δύο αναβαθμούς, πάχους 0,40m, πλάτους 3m (ο υψηλότερος) και 5m (ο χαμηλότερος) και πάχους 0,40m περίπου, με Χάλικες διάστασης 0,5-10cm, που τοποθετούνται επί υφαντού γεωφάσματος, εφελκυστικής αντοχής 80/80 KN/m (Φωτ. 5).

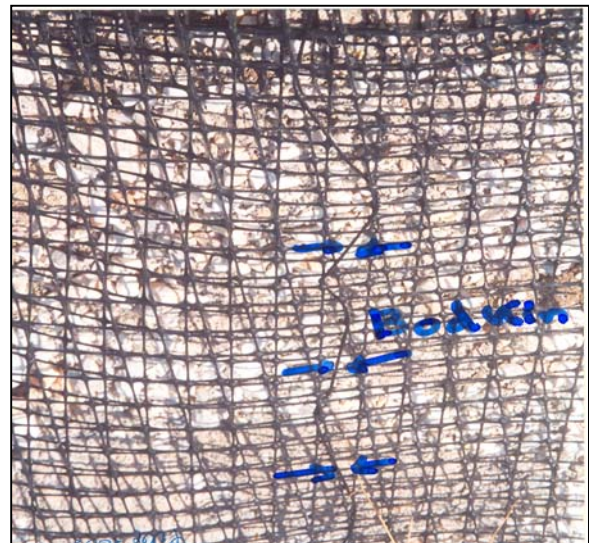
Φωτ. 6: Σύνδεση φύλλων διαξονικού Γεωπλέγματος με συνθετικό σχοινί (Bodkin)

Οι χάλικες εγκιβωτίζονται σε διαξονικό Γεωπλέγμα εφελκυστικής αντοχής 30/30 KN/m. Η σύνδεση των φύλλων του γεωπλέγματος, πλάτους 4m, θα έπρεπε να γίνεται με συνθετικό σχοινί (Bodkin), κατασκευασμένο από πολυαιθυλένιο, όπως και το γεωπλέγμα (Φωτ. 6) (πράγμα που δεν έγινε σε όλες τις συνδέσεις).

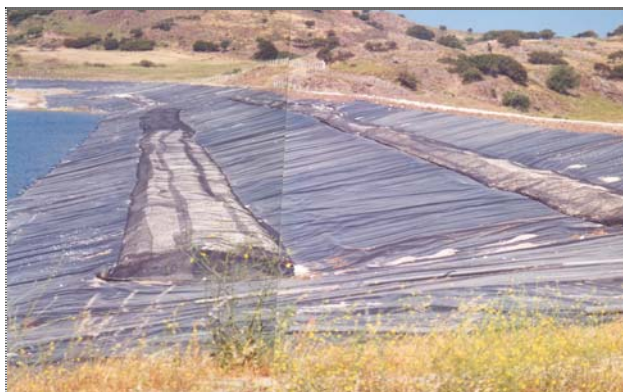
3. Το προστατευμένο με αυτά τα αντίβαρα επίχωμα, λειτουργεί επί 5ετία επιτυχώς και η μεμβράνη σε αυτή την θέση δεν ξαναπαρουσίασε μέχρι τώρα φαινόμενα υφαρπαγής ή σχισίματος (Φωτ. 7).

Φωτ. 7: Τελειωμένα «Μαξιλάρια» στους 2 Αναβαθμούς του υψηλού Αναχώματος
