ΑΠΟΤΙΜΗΣΗ ΑΕΙΦΟΡΙΑΣ ΚΑΤΑΣΚΕΥΩΝ - ΥΠΟΔΟΜΩΝ ΜΕ ΜΗ ΚΑΤΑΣΤΡΕΠΤΙΚΟ ΕΛΕΓΧΟ

Λέξεις κλειδιά: Αειφορία, αποτίμηση, μη καταστρεπτικός έλεγχος, δομικά υλικά

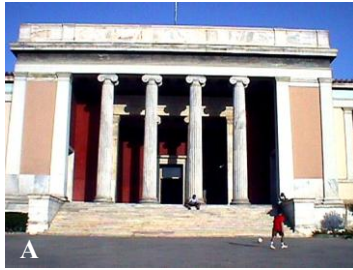
Εικόνα 1. Α: Το κτίριο της Εθνικού Αρχαιολογικού Μουσείου. Β: Μικροσκοπία Οπτικών Ινών – Μεγέθυνση x50, Σχηματισμός φαιόμαυρης κρούστας

Για τη διάγνωση της μορφολογίας της επιφάνειας των υλικών, αλλά και την κατάσταση συντήρησής τους, τόσο στο εργαστήριο, όσο και επί τόπου, η χρήση της μικροσκοπίας οπτικών ινών μπορεί να δώσει χρήσιμα συμπεράσματα. Με τη βοήθεια της τεχνικής αυτής μπορούν να αποτιμηθούν οι διαβρωτικές δράσεις περιβαλλοντικών φορτίων, όπως είναι το αστικό ρυπασμένο περιβάλλον, αλλά και το θαλάσσιο περιβάλλον στα υλικά και τις κατασκευές. Στην Εικόνα 1 με τη βοήθεια της μικροσκοπίας οπτικών ινών φαίνεται ο σχηματισμός φαιόμαυρης κρούστας στους κίονες του Εθνικού Αρχαιολογικού Μουσείου, λόγω της δράσης της ρυπασμένης ατμόσφαιρας (Μοροπούλου Α. κ.α. 2002). Στην Εικόνα 2 φαίνονται οι εξανθήσεις αλάτων σε επιφάνεια σκυροδέματος στο καμπαναριό του Αγ. Ιωάννη στη Σύμη από τη δράση του θαλάσσιου αερολύματος (Μοροπούλου Α., et als 2003a).

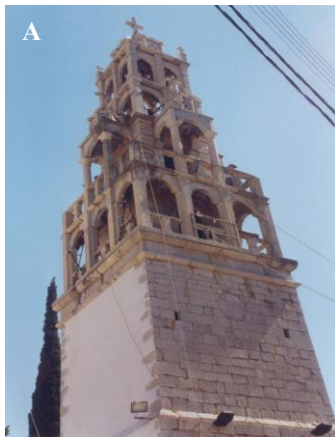
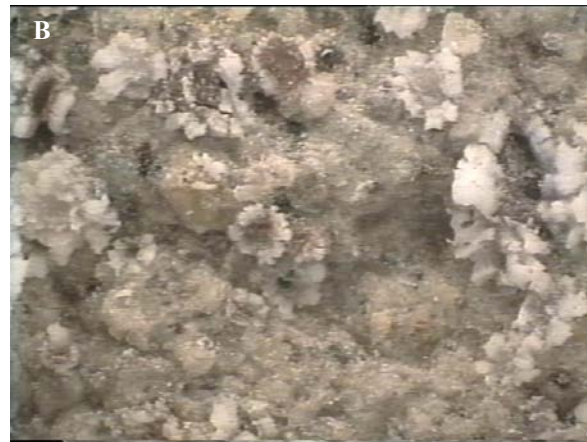
Εικόνα 2. Α: Το Καμπαναριό στον ναό του Αγ. Ιωάννη, Σύμη. Β: Μικροσκοπία Οπτικών Ινών – Μεγέθυνση x25, Δημιουργία εξανθήσεων αλάτων σε επιφάνεια σκυροδέματος σε θαλάσσιο περιβάλλον

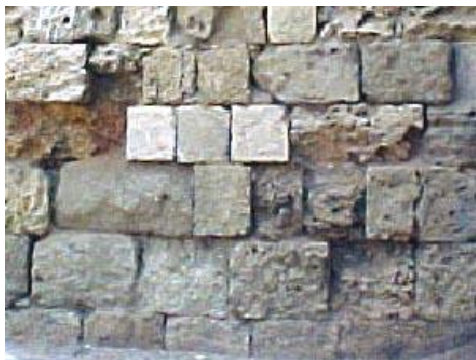
Εικόνα 5. Α: Τμήμα τοιχοποιίας στις Μεσαιωνικές Οχυρώσεις Ρόδου. Β: Θερμογράφημα της ίδιας περιοχής

Η υγρασία αποτελεί έναν από τους κυριότερους παράγοντες φθοράς των δομικών υλικών. Η δυνατότητα ανίχνευσής της, αλλά και κατανομής της υγρασίας επί τόπου μπορεί να γίνει με τη χρήση της θερμογραφίας υπέρυθρου. Στη συνέχεια αναφέρεται ένα χαρακτηριστικό παράδειγμα που αφορά στην ανίχνευση της υγρασίας σε μια ιστορική τοιχοποιία των μεσαιωνικών οχυρώσεων της Ρόδου με χρήση υπέρυθρης θερμογραφίας. Παρατηρώντας το θερμογράφημα (Εικόνα 5B) σε ένα τμήμα των Μεσαιωνικών οχυρώσεων (Εικόνα 5A) διακρίνεται ότι στο κομμάτι της τοιχοποιίας, που είναι σε επαφή με το έδαφος, παρατηρούνται χαμηλότερες θερμοκρασίες, υποδηλώνοντας πιθανότατα την παρουσία μεγαλύτερου ποσοστού υγρασίας, λόγω μεταφοράς υγρασίας από το έδαφος στην τοιχοποιία μέσω των τριχοειδών πόρων.

Επίσης η χαρτογράφηση των διαφόρων θερμοκρασιών στην επιφάνεια περιγράφει πιθανούς τρόπους διακίνησης της υγρασίας στην τοιχοποιία. Για παράδειγμα παρατηρούνται χαμηλότερες θερμοκρασίες στους αρμούς, υποδηλώνοντας τη αναρρίχηση της υγρασίας στην τοιχοποιία μέσω των κονιαμάτων του αρμολογήματος (Avdelidis N.P., Moropoulou A., Theoulakis P. 2003). Η ίδια μέθοδος μπορεί να χρησιμοποιηθεί και για τον έλεγχο διαφυγών θερμότητας από τις τοιχοποιίες και συμβάλλει στην εξοικονόμηση ενέργειας στα κτίρια.
