Αξιολόγηση της Δομικής Κατάστασης των Γεφυρών βάσει Συνδυασμένης Οπτικής και Ταχείας Ενόργανης Επιθεώρησής τους Assessment of the Structural Condition of Bridges based on their Combined Visual and Instrumental Inspection

Παναγιώτης ΠΑΝΕΤΣΟΣ¹, Ευάγγελος ΝΤΟΤΣΙΟΣ², Κώστας ΠΑΠΑΔΗΜΗΤΡΙΟΥ³

ABSTRACT : The instrumental rapid monitoring of the dynamic response of three bridges, two of them old and one under construction, on the axis of Egnatia Motorway, was implemented in combination to their visual inspection. The aim was to assess the influence of the observed concrete deterioration to the structural integrity of the two old bridges (riverbridges over Stymonas and PATHE), as well as to ensure the successful completion of the structural phases of the under construction ravine bridge of Metsovo. To achieve this, the modal frequencies, modes and damping ratios of these bridges were identified from their ambient acceleration records, and their analytical dynamic models were updated to determine the actual stiffness properties of the bridges.

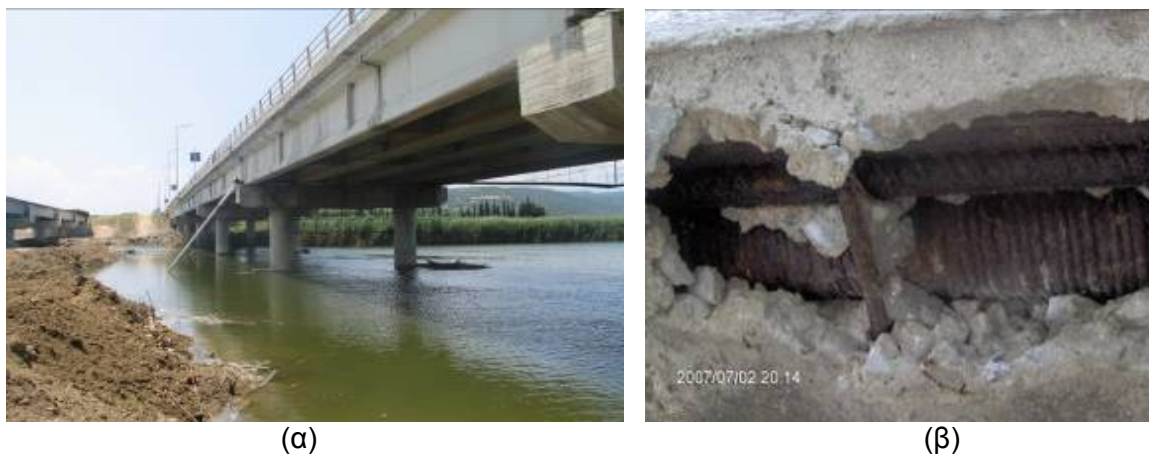
Η ποταμογέφυρα αριστερού κλάδου του Στρυμόνα ποταμού, κατασκευάστηκε τη δεκαετία του '80, πολύ πριν την έναρξη κατασκευής της Ε.Ο. και αποτελείται από 8 ανοίγματα. Ο φορέας αποτελείται από πέντε αμφιέριστες πλακοδοκούς, από προεντεταμένο σκυρόδεμα κατηγορίας αντοχής B25, μήκους 30 m, με πλάκα καταστρώματος πάχους 0,26 m και συνολικό ύψος 1,86 m. Το συνολικό μήκος της γέφυρας είναι 240 m περίπου, ενώ το πλάτος του καταστρώματος είναι 13,5 m και θα φέρει τον αριστερό κλάδο της Ε.Ο., μετά την αποπεράτωση της νέας γέφυρας του αριστερού κλάδου, μέσα στο 2008. Οι δοκοί στηρίζονται μέσω τύπου 1 ελαστομεταλλικών εφεδράνων, διαστάσεων 400 X 300 X 51, στις δοκούς έδρασης των δίστυλων πλαισιακών βάθρων. Αρμοί διαστολής έχουν τοποθετηθεί στα άκρα κάθε αμφιέριστου τμήματος. Η γέφυρα παρουσιάζει έντονες φθορές σκυροδέματος, λόγω της πολύχρονης (επί 25 περίπου χρόνια) έκθεσης σε ακραίες διαβρωτικές περιβαλλοντικές συνθήκες, λόγω παραθαλάσσιου περιβάλλοντος (έκθεση σε χλωριόντα). Οι φθορές παρατηρούνται κυρίως στις περιοχές μόνιμης διαβροχής από διαρροή αρμών και αποχέτευσης καταστρώματος. Έτσι στις θέσεις απευθείας απορροής της αποχέτευσης στους εξωτερικούς κορμούς των ακραίων πλακοδοκών παρατηρούνται σημαντικές απώλειες διατομής σκυροδέματος και χαλαρού οπλισμού, με αποκάλυψη τμήματος των σωλήνων προέντασης σε ορισμένες θέσεις (σχήμα 2). Έντονη είναι η επιφανειακή φθορά και οξειδωση των οπλισμών των δοκών έδρασης και των κορμών των ακροβάθρων.

Σχήμα 2. Φθορές ποταμογέφυρας Στρυμόνα (α) Άποψη, (β) ακραίες δοκοί.

Η βαθμολογία της κατάστασης του σκυροδέματος των δοκών, θα ήταν 4 με άριστα το 9 για το σύστημα της Ε.Ο. (οξειδωση και φθορά που απαιτεί διερεύνηση της επιρροής της στο δομικό σύστημα), 3 με άριστα το 1 για το σύστημα CALTRANS (οξειδωση χαλαρού οπλισμού) και 4 με άριστα το 9 για το σύστημα της FWA (απώλεια διατομής, αποφλοίωση, που ίσως επηρεάζει το κύριο δομικό σύστημα). Δηλαδή η κατάσταση της ακραίας δοκού απαιτεί περαιτέρω διερεύνηση ώστε να αποτιμηθεί η βλάβη εκ χλωριόντων και λήψη κατά προτεραιότητα απόφασης επισκευών.

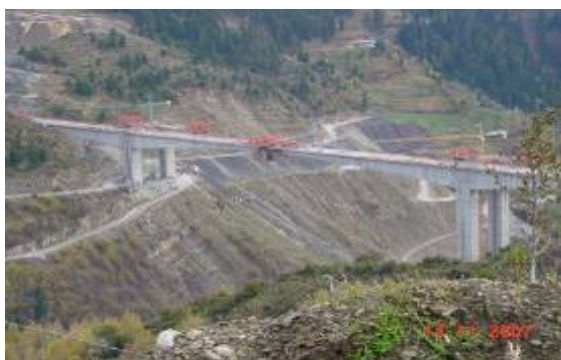
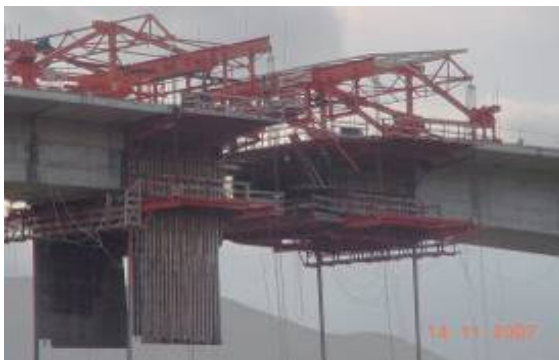
Η νέα χαραδρογέφυρα Μετσόβου η οποία κατασκευάζεται στο τμήμα 3.2 (Σήραγγα Ανθοχωρίου – σήραγγα Ανηλίου) της Ε.Ο., γεφυρώνει την χαράδρα του ποταμού Μετσοβίτικου, 150 m περίπου ψηλότερα της κοίτης του ποταμού. Είναι η ψηλότερη γέφυρα της Ε.Ο. με μέγιστο ύψος βάθρου περίπου 110 m και συνολικό μήκος 357 m . Λόγω της έντονης ανισοψίας των δύο βασικών βάθρων της, Μ2 και Μ3 (110 m : 35 m), το έργο αποτελεί πολύ μεγάλο μεσαίο άνοιγμα των 235 m , είναι ακόμη μεγαλύτερο κατά τις φάσεις κατασκευής, με συνολικό μήκος προβόλων του ψηλού βάθρου Μ2, 250 περίπου μέτρων, λόγω της έκκεντρης ως προς το μέσο του ανοίγματος θέσης της κλείδας. Η κλείδα τοποθετείται έκκεντρα λόγω διαφορετικού ύψους φορέα στις στηρίξεις των δύο βάθρων (13,0 m στο Μ2 και 11,50 m στο Μ3), για άμβλυση της έντονης μη κανονικότητας, που είναι και ο βασικός λόγος που η γέφυρα σχεδιάστηκε για συντελεστή συμπεριφοράς $q=1,0$ (ελαστική συμπεριφορά). Η γέφυρα έχει συνολικά τέσσερα ανοίγματα μήκους 44,78 m /117,87 m /235,00 m /140,00 m και τρία μεσόβαθρα εκ των οποίων το Μ1, ύψους περίπου 45 m στηρίζει μέσω εφεδράνων εγκιβωτισμένου ελαστικού τον φορέα, ενώ τα Μ2, Μ3 συνδέονται μονολιθικά με τον φορέα της γέφυρας. Η γέφυρα κατασκευάζεται με την μέθοδο της συμμετρικής προβολοδόμησης. Το πλάτος του καταστρώματος είναι 13,95 m . Ο φορέας είναι προεντεταμένος κιβωτιοειδής μονοκυβελικός με μέγιστο ύψος 13,5 m στις στηρίξεις και ελάχιστο 4,00 m στην κλείδα.

Σχήμα 3. Όψεις της υπό κατασκευή χαραδρογέφυρας Μετσόβου (α) Γενική Άποψη (β) Κλείδα Μ2-Μ3

Η γέφυρα ενοργανώθηκε μετά την ολοκλήρωση των σπονδύλων των προβόλων του βάθρου Μ3, όταν είχε συνολικό μήκος 215 m περίπου (σχήμα 3). Τα βάθρα Μ2, Μ3 θεμελιώνονται μέσω βαθιών κυκλικών φρεάτων στις απότομες βραχώδεις πλαγιές της χαράδρας του Μετσοβίτικου ποταμού, βάθους 25 m και 15 m , αντίστοιχα, διατομής $\varnothing 12,0 m$.

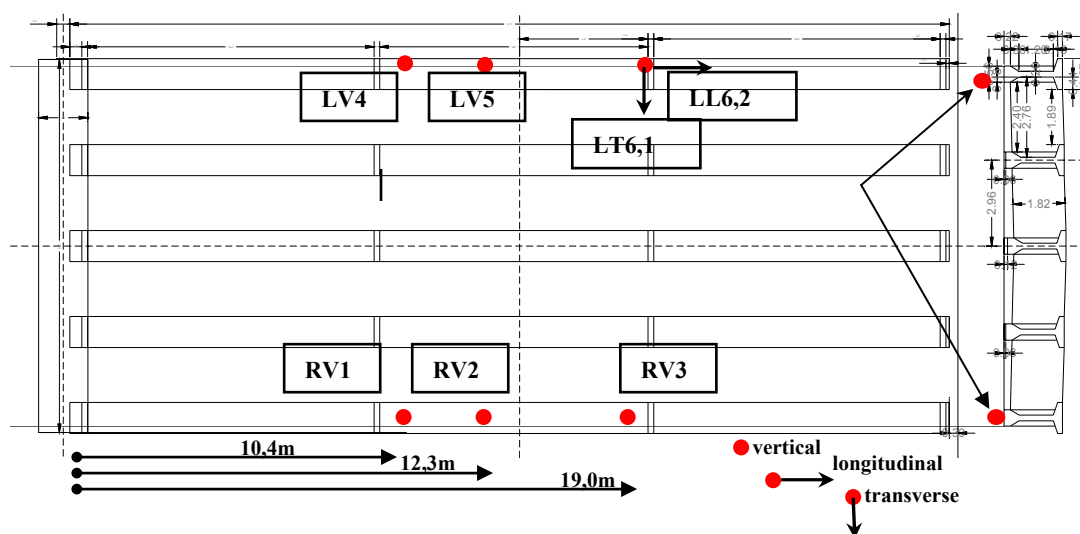
Επιλέχθηκε να ενοργανωθεί το πρώτο από τα 8 αμφιέριστα ανοίγματα του φορέα της ποταμογέφυρας, με κριτήριο την έκταση και ένταση της βλάβης των δοκών του. Εγκαταστάθηκε δίκτυο τριών, πέντε ή έξι μονοαξονικών επιταχυνσιόμετρων, ως εξής: α) στην 1η διάταξη στερεώθηκαν 3 επιταχυνσιόμετρα στον δεξιό κορμό της 5ης εσωτερικής δοκού του 1ου ανοίγματος β) στην 2η διάταξη στερεώθηκαν 3 επιταχυνσιόμετρα στον εξωτερικό κορμό της 5ης δεξιάς ακραίας δοκού του 1ου ανοίγματος και 2 στον δεξιό εξωτερικό κορμό της 5ης δεξιάς ακραίας δοκού του 2ου ανοίγματος και γ) στην 3η διάταξη στερεώθηκαν 3 επιταχυνσιόμετρα στον εξωτερικό κορμό της 5ης δεξιάς ακραίας δοκού του 1ου ανοίγματος και 3 στον αριστερό εξωτερικό κορμό της 1ης αριστερής ακραίας δοκού του 1ου ανοίγματος. Στο Σχήμα 6, δίνεται η τρίτη διάταξη με τις τρεις παραλλαγές της, που αφορούν τη διεύθυνση μέτρησης επιτάχυνσης του κάθε αισθητηρίου. Έτσι στην πρώτη παραλλαγή της τρίτης διάταξης τα 6 αισθητήρια ήταν κατακόρυφα ενώ στη δεύτερη και τρίτη παραλλαγή της, τα 5 αισθητήρια ήταν κατακόρυφα και το 6ο διαμήκες (παράλληλο στον άξονα της γέφυρας) ή εγκάρσιο (κάθετο στον άξονα της γέφυρας), αντίστοιχα.

Σχήμα 5. Διατάξεις εγκατάστασης – μέτρησης αισθητήρων επιτάχυνσης στο 1^ο άνοιγμα αρ. κλάδου της παλιάς ποταμογέφυρας Στρυμόνα

Στόχος των 5 συνολικά παραλλαγών ενόργανης παρακολούθησης, ήταν η αναγνώριση των κατακόρυφων καμπτικών και στρεπτικών (γύρω από το διαμήκη άξονα της γέφυρας) ιδιοσυχνοτήτων, ιδιομορφών και ποσοστών απόσβεσης, αφού η παρατηρηθείσα βλάβη εκτιμήθηκε αρχικώς ότι επηρεάζει κυρίως αυτές. Λόγω της αμφιέριστης και εδώ στήριξης του φορέα σε κάθε άνοιγμα, εκτιμήθηκε επίσης ότι οι υπόψη ιδιομορφές επηρεάζονται ελάχιστα ή καθόλου από τα βάθρα, τα εφέδρανα και τα γειτονικά ανοίγματα και έτσι δεν κρίθηκε απαραίτητη στο πλαίσιο της ταχείας (λίγων ωρών) ενοργάνης παρακολούθησης, η τοποθέτηση πρόσθετων αισθητήρων στα βάθρα (δοκοί έδρασης, βάση βάθρων) και σε δοκούς γειτονικών ανοιγμάτων. Με τα έξι αισθητήρια, στις 5 διαφορετικές διατάξεις τους, ελήφθησαν ταυτόχρονες χρονοϊστορίες επιτάχυνσης, διάρκειας 10 – 30 λεπτών της ώρας, από την εξακάναλη καταγραφική μονάδα του Τ.Τ.Σ. της Ε.Ο.Α.Ε, με συχνότητα δειγματοληψίας 250Hz.

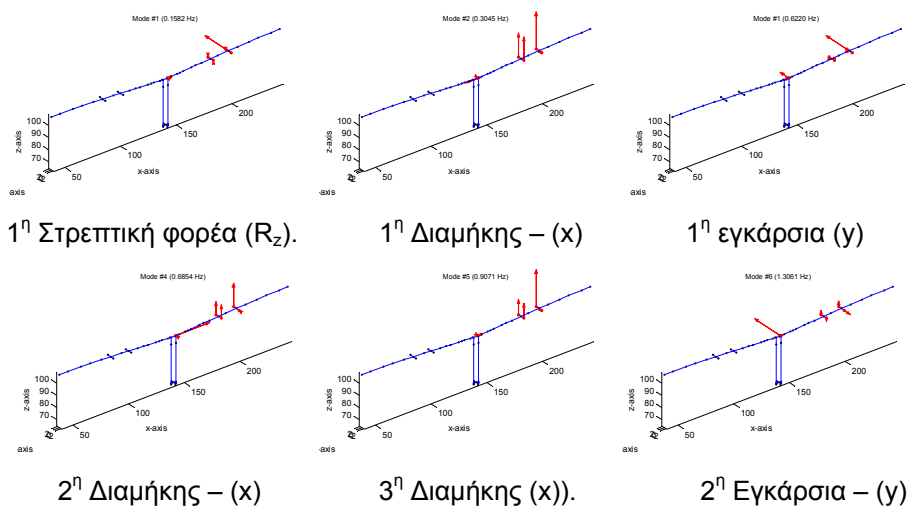
Ο τύπος των ιδιομορφών που αναγνωρίστηκαν με αξιοπιστία, οι τιμές των ιδιοσυχνοτήτων και οι αντίστοιχες τιμές των συντελεστών απόσβεσης για όλα τα σετ μετρήσεων φαίνονται στον Πίνακα 3 για τις δέκα πρώτες ιδιομορφές. Ενδεικτικά, οι πρώτες 6 ιδιομορφές φαίνονται στο Σχήμα 13. Τα κόκκινα βέλη βρίσκονται στα σημεία μέτρησης και το μήκος τους είναι ανάλογο της αντίστοιχης κανονικοποιημένης ιδιομορφικής συνιστώσας.

Σχήμα 13. Οι έξι πρώτες αναγνωρισμένες ιδιομορφές του προβόλου M3

Σημειώνεται ότι για τον πρόβολο M3 της χαραδρογέφυρας Μετσόβου, στάθηκε δυνατή η αναγνώριση άνω των 15 πρώτων ιδιομορφών, με άριστη προσέγγιση του σταθμισμένου μέτρου της διαφοράς μεταξύ των συναρτήσεων διαφασματικής πυκνότητας του ιδιομορφικού μοντέλου με των μετρήσεων (Εξίσωση (1)). Το πολύ αδύνατο σήμα των μετρήσεων ήταν αρκετό για αυτήν την ιδιαίτερα πετυχημένη αναγνώριση. Όπως ήταν αναμενόμενο, από τα αποτελέσματα του Πίνακα 3 προκύπτουν διαφορές μεταξύ των πειραματικά προσδιορισμένων ιδιομορφικών χαρακτηριστικών και αυτών των αναλυτικών προσομοιωμάτων που αντιστοιχούν στη μελέτη της γέφυρας. Αξιοσημείωτο είναι ότι οι αναγνωρισμένες τιμές των ανώτερων ιδιομορφών, η 7η έως και η 10η, δείχνουν τον πρόβολο να ταλαντώνεται πιο έυκαμπτος από της μελέτης. Αυτό μπορεί να οφείλεται στο γεγονός ότι οι ακραίοι σπόνδυλοι που συνεισφέρουν σε αυτές τις ιδιομορφές ήταν πολύ νεαρής ηλικίας (ημέρες έως μήνες μετά την σκυροδέτηση) σε συνδυασμό με την πιθανή υποεκτίμηση των μαζών των κινητών φορτίων κατασκευής στο άκρο της γέφυρας, στο μοντέλο.
