**Προβλήματα συμβατότητας τσιμεντιτικών επίχρισμάτων  
με ιστορικά κονιάματα υποστρωμάτων νωπογραφιών του  
14ου αιώνα της Μονής Ζίτσας Σερβίας**  
**Problems of Compatibility of Cement Plasters with Historic  
Mortar Layers of 14<sup>th</sup> Century Fresco Decoration of Zica  
Monastery, Serbia**

*Λέξεις κλειδιά: Ιστορικά Κονιάματα, Χαρακτηρισμός, Έλεγχος Συμβατότητας,  
Σερβία*

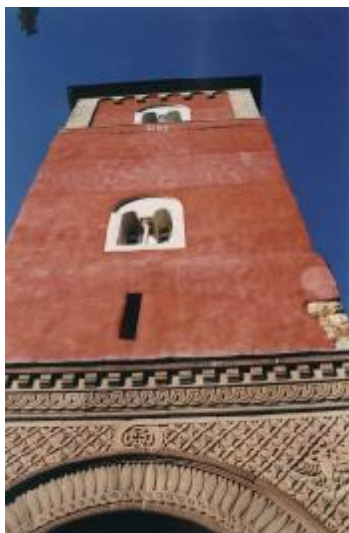
Από τις μακροσκοπικές παρατηρήσεις του μνημείου, παρόλο που εξωτερικά η εκκλησία είναι συντηρημένη, υπάρχουν αρχικά σημάδια φθοράς λόγω υγρασίας από τις βροχοπτώσεις και τη μη κατάλληλη στέγαση (Εικόνα 1). Εσωτερικά, στις τοιχογραφίες, είναι εμφανής η φθορά λόγω αποθεμάτων διαλυτών αλάτων και υπάρχει έντονη εξάνθηση αλάτων και αποσάθρωση των τοιχογραφιών κυρίως σε υψηλότερες ζώνες (Εικόνα 2). Επίσης σε μερικές τοιχογραφίες παρατηρείται φθορά λόγω φωτιάς – επικάθηση αιθάλης (Εικόνα 3). Ακόμα σημειώνεται φθορά και αποσάθρωση της χρωματικής επιφάνειας σε αρκετές νωπογραφίες λόγω των αερίων της έκρηξης βόμβας κατά το 2<sup>ο</sup> Παγκόσμιο Πόλεμο (Čanak-Medić, 2007) (Εικόνα 4). Γενικά, το συνολικό ύψος των υλικών, καθώς και ολόκληρου του μνημείου εξηγείται λόγω της μεγάλης ηλικίας του μνημείου και αποδίδεται στους διάφορους παράγοντες φθοράς, κυρίως στην υγρασία, στην οποία οφείλεται η ευθραυστότητα των δειγμάτων. Η υγρασία εμφανίζεται λόγω διείδυσης της ατμοσφαιρικής υγρασίας (βροχοπτώσεις) καθώς και από τη ανερχόμενη τριχοειδή αναρρίχηση (υγρασία από το έδαφος) – γεγονός το οποίο σημειώνεται και στις μεσαιωνικές πηγές.

**Εικόνα 1:** αρχικά  
σημάδια φθοράς

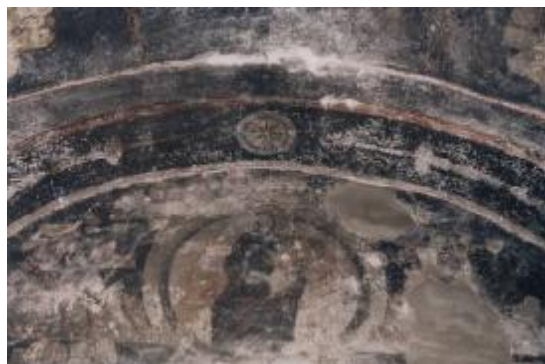
**Εικόνα 2:** εξάνθιση αλάτων

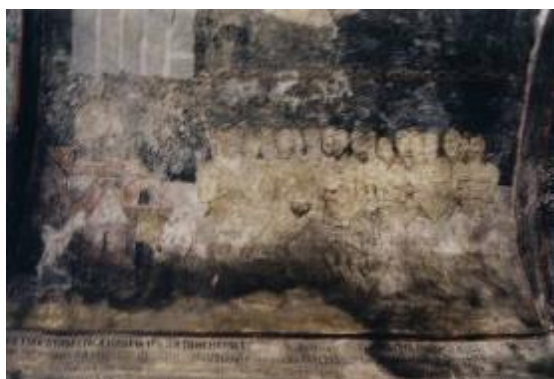
**Εικόνα 3:** φθορά λόγω φωτιάς

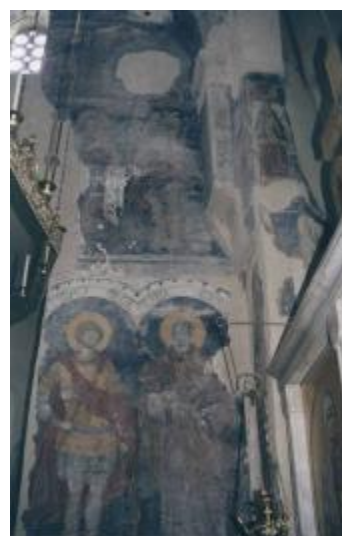
**Εικόνα 4:** αποσάθρωση  
χρωματικής επιφάνειας

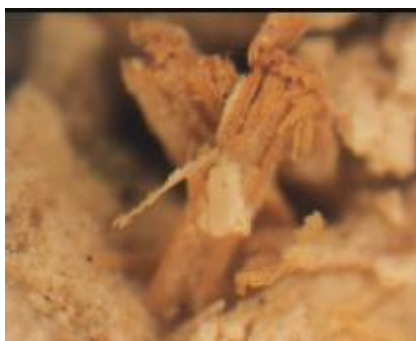
Τα δείγματα προέρχονται από μια στρώση της τοιχοποιίας και αποτελούν όλα υπόστρωμα νωπογραφιών. Αποτελούνται από λεπτόκοκκα κυρίως υπόλευκα κονιάματα, εύθραυστα και περιέχουν ως οπλισμό οργανικά πρόσθετα-άχυρο (Εικόνα 5). Παρατηρούνται επίσης και κενά - αποτυπώματα άχυρου στο κονίαμα σε δείγματα τα οποία έχουν υποστεί μεγαλύτερη φθορά (Εικόνα 8). Όλα τα δείγματα αποτελούνται από πορώδες υλικό και παρατηρούνται έντονες

**Εικόνα 5:** παρουσία αχύρου –  
μεγέθυνση X120

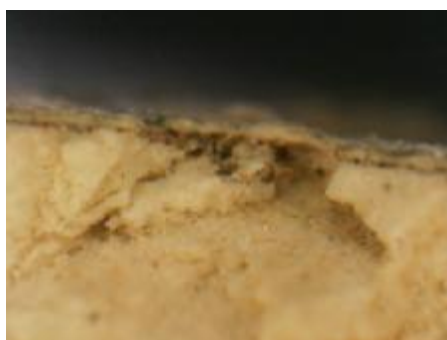
μικρορηγματώσεις (Εικόνα 6). Στην εξωτερική επιφάνεια όλων των δειγμάτων παρατηρείται η παρουσία ανόργανων χρωστικών κυρίως πράσινης και κόκκινης χρώσης. Σε μερικά δείγματα σημειώνεται κρούστα κρυσταλλοποιημένων αλάτων (Εικόνα 7).

**Εικόνα 7:** κρυσταλλοποίηση  
αλάτων - μεγέθυνση X120

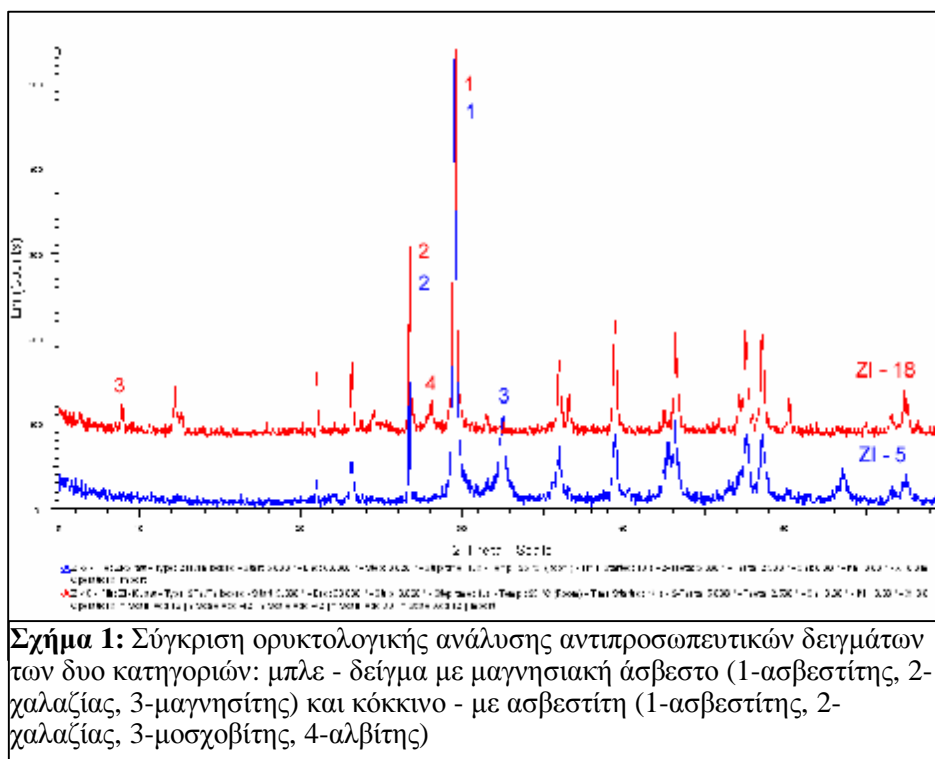
Στη πρώτη κατηγορία ανήκουν έντεκα (2, 5, 8, 9, 10, 11, 12, 14, 15, 16, 17) από τα δεκαέξι δείγματα. Σε μερικά από αυτά εντοπίζεται υδρομαγνησίτης ( $Mg(OH)_2 \cdot MgCO_3 \cdot 5H_2O$ ) ο οποίος οφείλεται στη παρουσία της μαγνησιακής ασβέστου όπου η ενανθράκωση του  $Mg(OH)_2$  γίνεται με πολύ βραδύ ρυθμό με

αποτέλεσμα αναλόγως και των περιβαλλοντικών συνθηκών να παραμένει υπόλειμμα υδρομαγνησίτη.

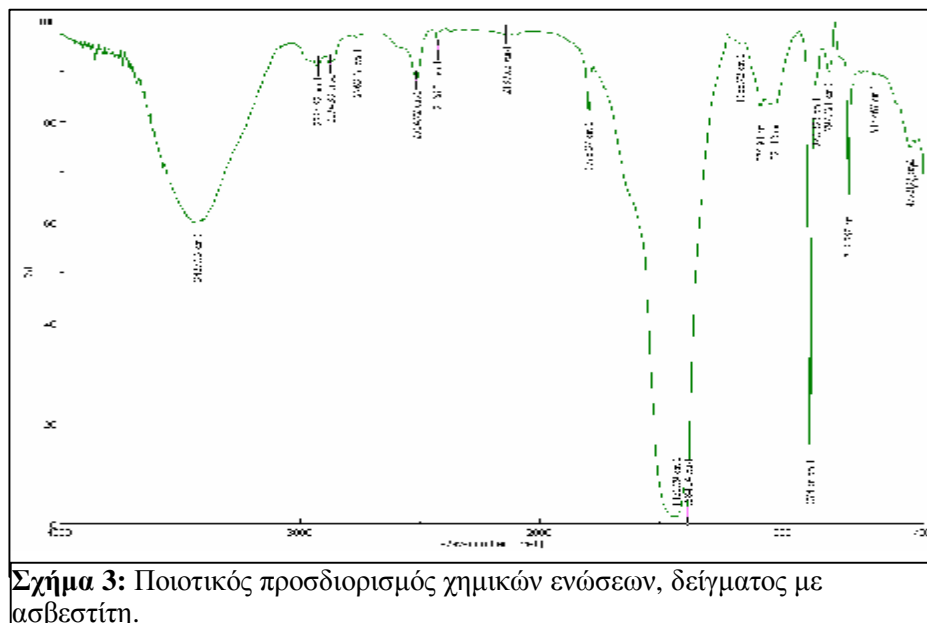
**Σχήμα 3:** Ποιοτικός προσδιορισμός χημικών ενώσεων, δείγματος με ασβεστίτη.

Από το Σχήμα 3 διαπιστώνεται ότι η κορυφή στους  $1431\text{ cm}^{-1}$  κυματάρθμους αντιστοιχεί στη δόνηση τάσης του ανθρακικού ανιόντος ( $\text{CO}_3^{2-}$ ) του ανθρακικού ασβεστίου (ασβεστίτη), οι κορυφές στους  $874$  και  $712\text{ cm}^{-1}$  κυματάρθμους αντιστοιχούν στις δονήσεις κάμψης του ανθρακικού ανιόντος του ασβεστίτη. Η κορυφή στους  $3427\text{ cm}^{-1}$  κυματάρθμους αντιστοιχεί στη δόνηση τάσης του δεσμού O-H των χημικά δεσμευμένων νερών. Οι κορυφές στους  $1166$  στους  $1079$  στους  $1021$  στους  $797\text{ cm}^{-1}$  κυματάρθμους αντιστοιχούν στις δονήσεις τάσης και κάμψης του δεσμού Si-O. Η κορυφή στους κυματάρθμους  $848\text{ cm}^{-1}$  αποδίδεται στη δόνηση τάσης του δεσμού Al-O. Η κορυφή στους  $1384\text{ cm}^{-1}$  κυματάρθμους αντιστοιχεί στη δόνηση τάσης του νιτρικού ανιόντος ( $\text{NO}_3^-$ ). Οι κορυφές στους  $2874$  και  $2924\text{ cm}^{-1}$  κυματάρθμους αντιστοιχούν στις δονήσεις τάσης του δεσμού C-H των οργανικών ενώσεων.

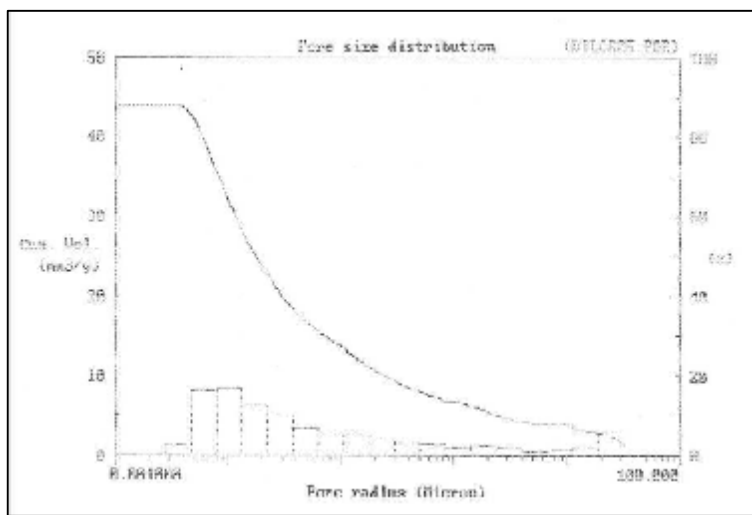
κατανομές τσιμεντιτικού επιχρίσματος περιμετρικής συγκράτησης. Η κατανομή στα ιστορικά κονιάματα είναι προς μεγαλύτερες ακτίνες πόρων ενώ στα τσιμεντιτικά επιχρίσματα περιμετρικής συγκράτησης προς μικρότερες ακτίνες.

**Σχήμα 5:** Κατανομή όγκου κενών προς την ακτίνα πόρων τσιμεντιτικού επιχρίσματος.

Οι διαφορετικές μικροδομές εμφανίζουν διαφορετικά φυσικοχημικά χαρακτηριστικά (διήθηση, εξάτμιση και διασπορά του νερού), με αποτέλεσμα να

προκαλείται αύξηση της συγκέντρωσης των διαλυτών αλάτων στα πορώδη μέσα, τα οποία επιταχύνουν τη φθορά. Τα δυο υλικά είναι ασύμβατα ως προς τους συντελεστές θερμικής διαστολής καθώς και ως προς τα μηχανικά χαρακτηριστικά τους. Επιπρόσθετα η χρήση τσιμέντου ως επίχρισμα περιμετρικής συγκράτησης αυθεντικών επιχρισμάτων νωπογραφιών έχει ως αποτέλεσμα το μνημείο να μη παρουσιάζει ισότροπη συμπεριφορά σε δονήσεις (Μοροπούλου, 1999).

- Για τη διαμόρφωση της κατάλληλης μεθοδολογίας για τη παρασκευή συμβατών κονιαμάτων αποκατάστασης επιβάλλεται ο προσανατολισμός της έρευνας στην προσομοίωση και βελτίωση των μιγμάτων των ιστορικών κονιαμάτων.
