# Πιλοτική Εφαρμογή Ευρωκώδικα 8 - Μέρος 3 για Σεισμική Αποτίμηση και Ενίσχυση Pilot application of Eurocode 8 – Part 3 for seismic assessment and strengthening

**ΠΕΡΙΛΗΨΗ :** Παρουσιάζεται η πρώτη εφαρμογή στην πράξη των διατάξεων αποτίμησης και σεισμικής αναβάθμισης κτηρίων του Ευρωκώδικα 8 - Μέρος 3, σε υφιστάμενο κτήριο θεάτρου με μη-κανονικότητα σε κάτοψη και καθ' ύψος και διάβρωση των οπλισμών των περιμετρικών υποστυλωμάτων. Η αποτίμηση έγινε με βάση ανελαστική στατική και δυναμική ανάλυση και έδειξε υπέρβαση των σχετικών ορίων για σεισμό με μέγιστη εδαφική επιτάχυνση 0.1g. Τα μέτρα σεισμικής αναβάθμισης (αποκατάσταση της κανονικότητας, αύξηση της καμπυλικής και διαμηκικής αντοχής των στοιχιών) αξιολογήθηκαν μέσω μη-γραμμικών δυναμικών αναλύσεων οι οποίες έδειξαν ότι για τη θεισμική δράση σχεδιασμού με μέγιστη εδαφική επιτάχυνση 0.36g όλα τα στοιχεία της ενισχυθείσας κατασκευής ικανοποιούν τα όρια του Ευρωκώδικα 8, Μέρος 3.

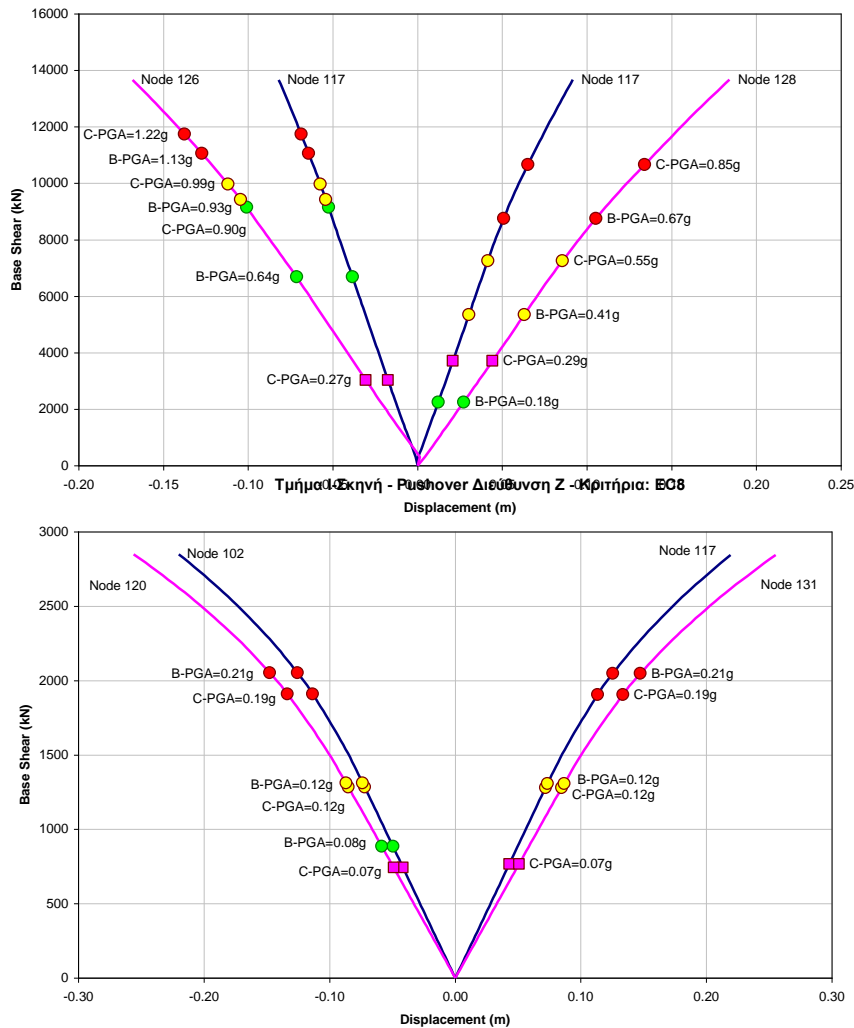
**Σχήμα 4.** Διαγράμματα τέμνουσας βάσης – οριζόνιας μετακίνησης για το Τμήμα I-Σκηνή (πάνω Διευθ. X, κάτω Διευθ. Z).

Αποτελέσματα της ανελαστικής στατικής ανάλυσης παρουσιάζονται στο Σχήμα 4 σε μορφή διαγραμμάτων Τέμνουσας βάσης – Οριζόντιας μετακίνησης κόμβων της κορυφής του κυρίου. Σε κάθε διάγραμμα παρουσιάζονται τα αποτελέσματα για σεισμική δράση σε μία οριζόνια διεύθυνση (X ή .), αλλά σε δύο αντίθετο φορές (θετική ή αρνητική). Στο Τμήμα II (Θέατρο), το οποίο εμφανίζει σημαντική ασυμμετρία σε κάτοψη ως προς την παράλληλη στο επίπεδο του αρμού οριζόνια διεύθυνση (Διευθ. Z), από τη διαφορά των μετακινήσεων των 4 γωνιακών κόμβων κορυφής στη διεύθυνση του σεισμού προκύπτει η στρεπτική συντοστώσα της απόκρισης. Στο Τμήμα I (Σκηνή), το οποίο δεν εμφανίζει μεγάλη ασυμμετρία σε κάτοψη, η οριζόνια μετακίνηση παρουσιάζεται σε κόμβους κοντά στα κέντρα των πλευρών της περιμέτρου στο υπερυψωμένο δώμα ή στην πλάκα επικάλυψης σκηνής, ώστε να προκύπτει η διαφορά μετακινήσεων στις δύο αυτές στάθμες. Τα αποτελέσματα για τις τρεις καθ’ ύψος κατανομές των οριζονίων φορτίων που εφαρμόθηκαν δεν διαφοροποιούνται σημαντικά. Στο Σχήμα 4 παρουσιάζονται μόνον αυτά για την «ανεστραμμένη ιριγωνική» κατανομή. Η πρώτη υπέρβαση κάποιας «Οριακής Κατάστασης» σε ένα τουλάχιστον «κύριο» δομικό στοιχείο του υπόψη Τμήματος του κυρίου σημειώνεται με πράσινο κύκλο για τη στάθμη «Περιορισμός Βλαβών» σε κάμψη, με κίτρινο για τις «Σημαντικές Βλάβες» σε κάμψη και με κόκκινο στην «Οιονεί Κατάρρευση» σε κάμψη. Το κόκκινο τετράγωνο: σημαίνει υπέρβαση της στάθμης «Οιονεί Κατάρρευση» σε δτάπησε.

Από την ανελαστική στατική ανάλυση για το Τμήμα II (Θέατρο) οι πρώτες ψαθυρές διαιμηκές αστοχίες κατακορύφων στοιχείων εμφανίζονται στα ιοιχώματα δίπλα στον αρμό του κυρίου σε χαμηλά επίπεδα μέγιστης επιτάχυνσης εδάφους (0.08g έως 0.11g), πριν την καμπική διαρροή. Καμπικές αστοχίες στοιχείων (ιδίως κατακορύφων) εμφανίζονται σε μέγιστη επιτάχυνση εδάφους από 0.14g έως 0.18g. Η εικόνα είναι παρόμοια και στο Τμήμα I (Σκηνή) – και μάλιστα ελαφρώς δυσμενέστηρη όπου ψαθυρές διαιμηκές αστοχίες κατακορύφων στοιχείων εμφανίζονται σε επίπεδα μέγιστης επιτάχυνσης εδάφους από 0.07g έως 0.10g, πριν την καμπική διαρροή. Καμπικές αστοχίες στοιχείων (ιδίως κατακορύφων) αρχίζουν σε μέγιστη επιτάχυνση εδάφους από 0.15g έως 0.20g, και πάλι στα ιοιχώματα δίπλα στον αρμό του κυρίου. Επειδή σ’ αυτά τα ιοιχώματα στηρίζονται τα κλιμακοστάσια του Τμήματος I, έγινε δεύτερη σειρά ανελαστικών αναλύσεων αγνοώντας τα κλιμακοστάσια. Τα αποτελέσματα της δεν έδειξαν ουσιώδη διαφοροποίηση. Η σεισμική δράση έχει ελαφρώς δυσμενέστερα αποτελέσματα όταν είναι παράλληλα στον αρμό (Διευθ. Z) παρά κάθετα (X).

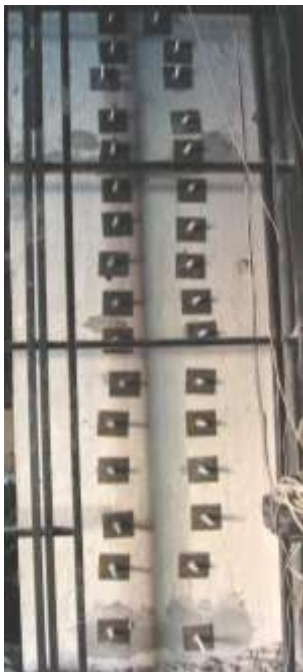
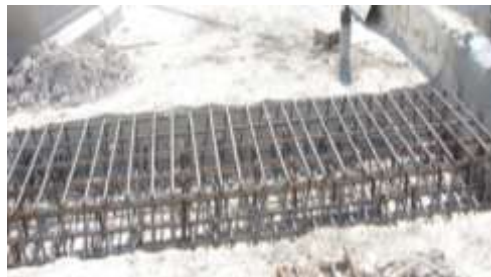
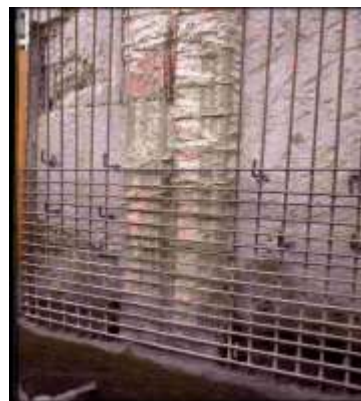
**Σχήμα 7.** Επεμβάσεις ενίσχυσης. Αριστερά: ντίζες σύνδεσης εσωτερικών ιοχωμάτων παράλληλων στον αρμό. Δεξιά άνω: ζώνη ΟΣ ιπαστί του αρμού στο δώμα. Δεξιά κάτω: Ενίσχυση/ενοποίηση κάθετων στον αρμό εξωτερικών ιοχωμάτων.

1. Σύνδεση των δύο τμημάτων του κυρίου σ' ένα ενιαίο φορέα, ώστε να αποτραπεί η χωριστή στρεπτική ταλάντωση του καθενός λόγω της ασυμμετρίας τους σε κάτοψη κατά τη την παράλληλη στον αρμό διεύθυνση. Η στρεπτική συντιστώσα της ταλάντωσης επιβαρύνει ιδιαίτερα τα στοιχεία των δύο τμημάτων που βρίσκονται κοντά στον μεταξύ τους αρμό, προκαλώντας και τις πρώτες υπερβάσεις οριακών καταστάσεων/αστοχίες σε όλο το κύριο. Η επέμβαση συνίσταται στην κατασκευή ισχυρής ζώνης οπλισμένου σκυροδέματος ιπαστί του αρμού στην επιφάνεια των πλακών του δώματος (Σχήμα 7, δεξιά άνω) και ενός μονόπλευρου ενιαίου μανδύα στα δύο ζεύγη εξωτερικών ιοχωμάτων εκατέρωθεν του αρμού (Σχήμα 7, δεξιά κάτω). Βοηθητικώς, συνδέθηκαν μεταξύ τους με ντίζες ανά πυκνές αποστάσεις και τα εσωτερικά ιοχώματα των δύο φορέων που είναι παράλληλα στον αρμό (Σχήμα 7, αριστερά). Για εξισορρόπηση της μεγάλης δυσκαμψίας των δύο ισχυρών ιοχωμάτων στη στενή εξωτερική πλευρά του ενιαίου κυρίου (υπόσοψε, αριστερά στο Σχήμα 2) και ενίσχυση του υπερυψωμένου δώματος της Σκηνής, προothέθηκαν δύο ιοχώματα στην πίσω πλευρά του ενιαίου φορέα, ενσωματώνοντας πλήρως υποστυλώματα και δοκούς δύο φατνωμάτων του πλαισίου. Τα νέα ιοχώματα πακτώθηκαν στα περιμετρικά στοιχεία θεμελίωσης του κυρίου.

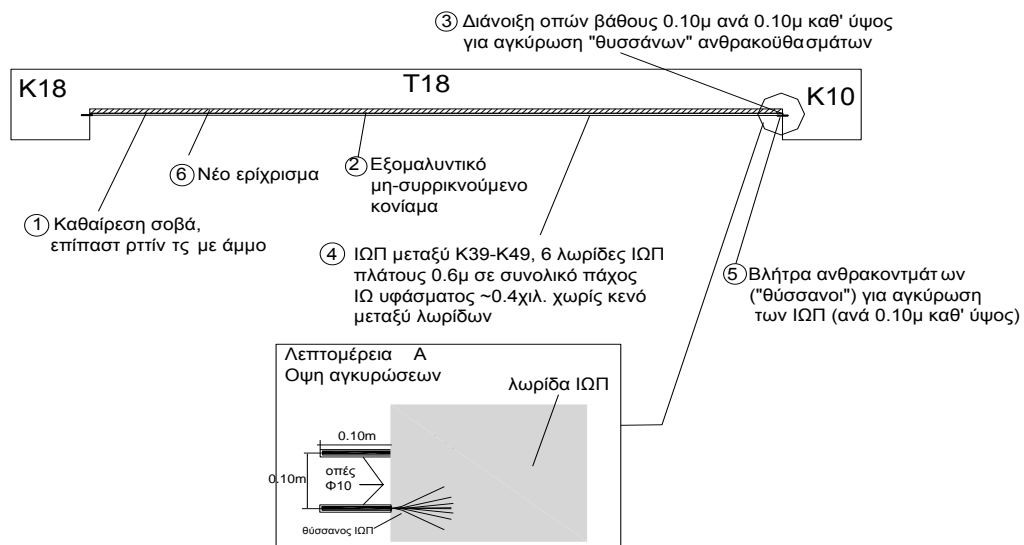
Σχήμα 10. Ενίσχυση ιοχωμάτων πρόσοψης με ΙΟΠ, αγκυρωμένων με αγκύρτα ΙΟΠ
