Εφαρμογή μη-Καταστροφικών Μεθόδων για τον Ποιοτικό Έλεγχο Έγχυτων Πασσάλων

Application on Non-Destructive Testing for the Quality Control of Bored Piles

Φίκιρης, Ι. Φ.
Καβουνίδης, Σ.
Ντουνιάς, Γ.

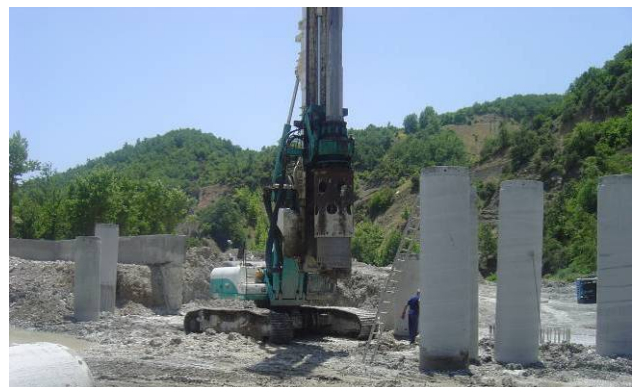
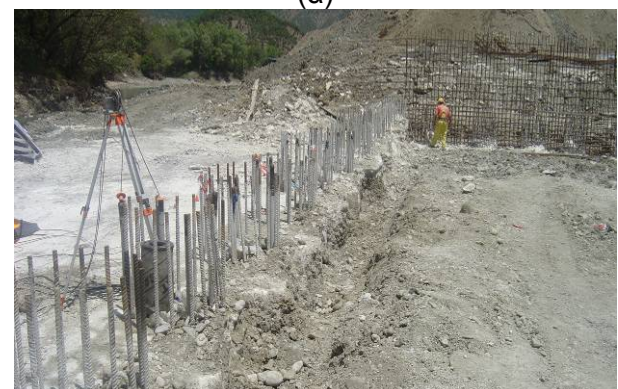
Φωτογραφία 1. α. Κατασκευή αλληλοτεμνόμενων πασσάλων, β. Συστοιχία πασσάλων προ της κατασκευής του κεφαλόδεσμου.

Photograph 1. α. Construction of secant piles β. Row of piles prior to the construction of pile cap

Σε ότι αφορά τη μέθοδο κατασκευής των πασσάλων, το σύνολό τους κατασκευάστηκε με μηχανικό εξοπλισμό τύπου Casagrande. (Φωτ. 1). Κατά τη διάτρηση χρησιμοποιήθηκε σωλήνωση στα ανώτερα 6.0m περίπου για να αποφευχθούν οι εδαφικές καταπτώσεις, των ανώτερων αλλουβιακών αποθέσεων. Βαθύτερα και εντός του υποβάθρου η κατασκευή των πασσάλων έγινε με ανυποστήρικτη οπή.

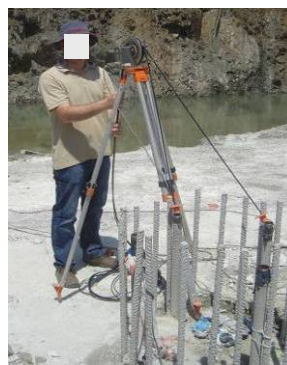
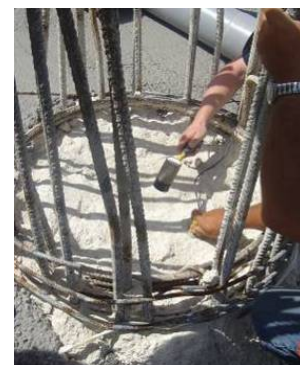
Φωτογραφίες 2. Εφαρμογή (α) υπερηχητικής μεθόδου αντιδιαμετρικής διάταξης (USCH), (β) μεθόδου παλμικής απόκρισης (TRM).
Photographs 2. Application of (α) Ultra-Soinc Cross-Hole testing method, (β) Transient Response testing method.

Πραγματοποιήθηκαν έλεγχοι ποιότητας με την υπερηχητική μέθοδος αντιδιαμετρικής διάταξης (USCH) σε πέντε πασσάλους. Στους πασσάλους είχε προβλεφθεί κατά την κατασκευή τους, η τοποθέτηση σε διάταξη σταυρού, τεσσάρων χαλύβδινων σωλήνων μήκους 12.0m, ίσου δηλαδή με το προβλεπόμενο βάθος των πασσάλων, οι οποίοι προ της έναρξης της δοκιμής πληρώθηκαν εξ' ολοκλήρου με νε-

ρό. Παράλληλα με την μέθοδο USCH εκτελέστηκαν δοκιμές στους ίδιους πασσάλους με τη μέθοδο παλμικής απόκρισης (TRM).

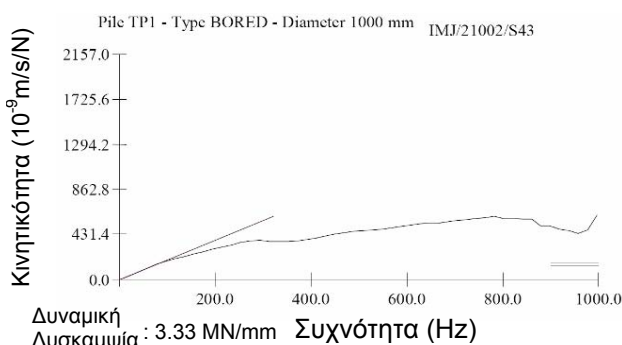
(α)

Σχήμα 8. Διαγράμματα κινητικότητας από δοκιμές παλμικής απόκρισης (TRM).
Figure 8. Mobility charts obtained from tests according to the Transient Response method.

Τυπικά αποτελέσματα διαγραμμάτων κινητικότητας από τις δοκιμές παρατίθενται στο Σχήμα 8. Διαπιστώθηκε συστηματικά η δυσκολία της επιστροφής του σήματος εξαιτίας της διάταξης των πασσάλων (αλληλοτενυόμενη συστοιχία) και του βραχώδους υποβάθρου εντός του οποίου κατασκευάστηκε το βαθύτερο τμήμα των πασσάλων.

Πιο συγκεκριμένα, παρατηρήθηκε απόσβεση στην απόκριση που καταγράφηκε, δίχως ένδειξη κάποιας σημαντικής αλλαγής στην εμπέδιση. Οι τιμές της δυναμικής δυσκαμψίας και της μέσης κινητικότητας ήταν φυσιολογικές. Δεν κατέστη δυνατή η εξακρίβωση της συνέχειας της σκυροδέτησης σ'όλο το μήκος του πασσάλου, συνεπώς και του βάθους της αιχμής αυτού, αλλά μόνο η έλλειψη απόκρισης από το επάνω τμήμα του πασσάλου που υποδηλώνει και έλλειψη ανωμαλιών σε αυτό. Η διατομή του πασσάλου και η ποιότητα του σκυροδέματος κρίθηκαν φυσιολογικές, τουλάχιστον στο άνω τμήμα του πασσάλου (Σχήμα 8α).
