ΔΕΙΓΜΑΤΑ ΚΑΙ ΑΠΟΔΕΙΞΕΙΣ ΤΗΣ ΕΠΙΔΡΑΣΗΣ ΤΗΣ ΚΑΤΑΚΟΡΥΦΗΣ ΣΕΙΣΜΙΚΗΣ ΣΥΝΙΣΤΩΣΑΣ ΣΤΙΣ ΚΑΤΑΣΚΕΥΕΣ

Παναγιώτης Καρύδης

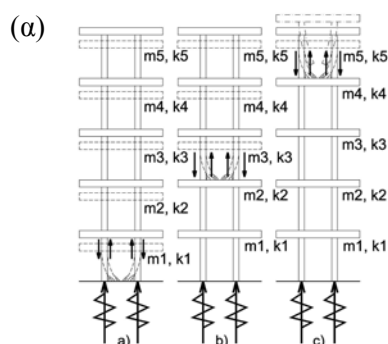
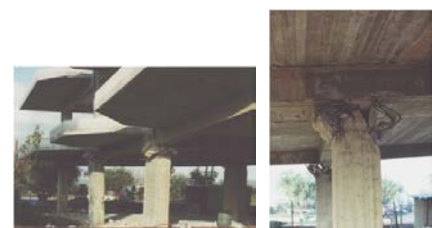
Σχ. 1 α) Δημιουργία στάσιμων κατακόρυφων κυμάτων. β) Ο Α' όροφος του κτιρίου συνεθλίβη, εκτινάσσοντας προς τα έξω τα περιμετρικά υποστυλώματα. Υπόλοιποι όροφοι σχεδόν ανέπαφοι. Δεν υπάρχει δείγμα ουσιαστικής οριζόντιας μετατόπισης, ούτε κάποιας κλίσης. Σεισμός L' Aquila, 2009, περιοχή Paganica

Στα Σχ. 1α και Σχ. 2 οι βλάβες είναι ως εάν είχαν τοποθετηθεί στα θεμέλια του κτιρίου εκρηκτικά. Οι βλάβες του Σχ. 3 χαρακτηρίζονται ως κλασικές, διότι έτσι προσδιορίζεται μακροσεισμικά το επίκεντρο του κάθε επιφανειακού σεισμού.

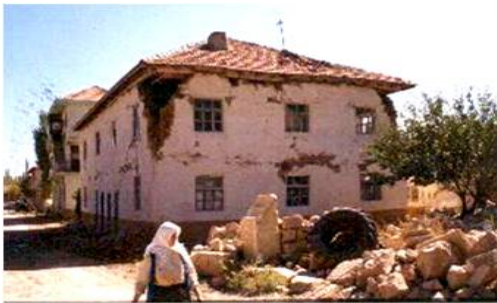
Σχ. 3 Κλασικές συμμετρικές ζημιές περί κατακόρυφο άξονα, οριζόντιες και όχι χιαστί ρωγμές στο πρώτο και δεύτερο επίπεδο. Σεισμός Dinar, Turkey 1995

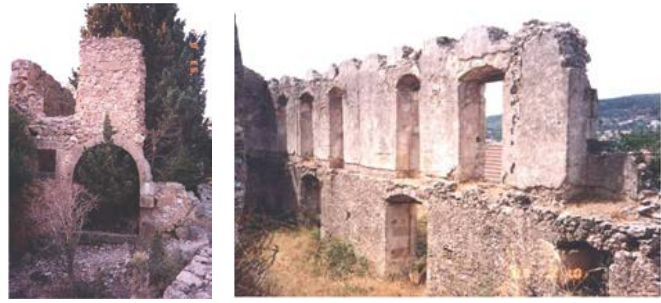
Σχ. 4 Τα λίθινα τοξωτά υπέρθυρα συμπεριφέρονται πολύ καλά στη συμμετρική κατακόρυφη φόρτιση γενικά, και επομένως έναντι του κατακόρυφου σεισμικού κραδασμού. Σεισμός Κεφαλονιάς, 1953. Τα τοξωτά υπέρθυρα αντέχουν μέχρι σήμερα

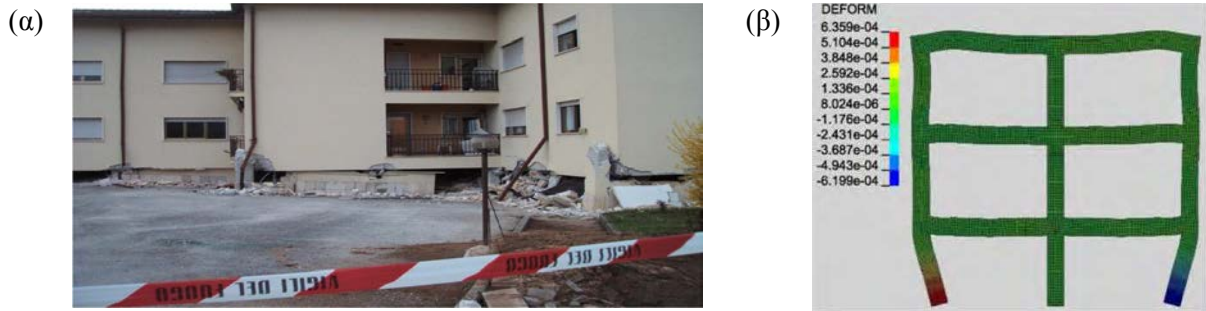
Σχ. 5 α) Στο ολοκαίνουργιο κτίριο, με Φ.Ο. από ωπλισμένο σκυρόδεμα, το ισόγειο συνελθίβη. Σημειώνεται η προς τα έξω εκτίναξη των περιμετρικών υποστυλωμάτων του ισόγειου, το σχεδόν ανέπαφο των υπερκείμενων ορόφων και η οριζοντιότητα των πατωμάτων του κτιρίου. Τυπική περίπτωση, (πρβλ. με Σχ.1β). Σεισμός L' Aquila, 2009. β) Δείγμα της παραμόρφωσης τριώροφου πλαισίου για λόγο κατακόρυφης προς οριζόντιας επιτάχυνσης $a_v / a_h = 3.0$. Καθαρό άνοιγμα δοκού 4,0 (m)

Στο Σχ. 5α παρουσιάζεται μία τυπική βλάβη που πολλές φορές παρατηρείται στην επικεντρική περιοχή επιφανειακών σεισμών. Σε μία προσπάθεια ερμηνείας αυτού του τύπου βλαβών, αναλύθηκε χρησιμοποιώντας ένα τριώροφο πλαίσιο, το οποίο διεγέρθηκε με εισαγωγή στη βάση του, κάτω από τα θεμέλιά του τα οποία εδράζονται ελευθέρως επί του εδάφους, ταυτόχρονης δράσης της οριζόντιας και κατακόρυφης συνιστώσας του σεισμού της Κεφαλονιάς του 2014, που καταγράφηκε στο Αργοστόλι [4]. Η κατακόρυφη συνιστώσα πολλαπλασιάστηκε κατάλληλα έτσι ώστε ο λόγος a_v / a_h να είναι ίσος προς 3. Οι τιμές των μεγίστων επιταχύνσεων υπολογισμού ήσαν $a_h = 3,832 \text{ msec}^{-2}$ και της κατακόρυφης $a_v = 3 \times 3,832 = 11,496 \text{ msec}^{-2}$. Στην εικόνα 5β παρουσιάζεται η παραμορφωμένη κατάσταση του πλαισίου κατά τη φάση της πτώσης του μετά την αποκόλλησή του από το έδαφος. Έτσι, τα κατώτερα τμήματα των υποστυλωμάτων που είναι συνδεδεμένα με τα θεμέλια και δεν μπορούν να μετακινηθούν, εκτινάσσονται προς τα έξω, (πρβλ. Σχ. 1β και 5α).
