Ενοργάνωση Στεγάστρου από Ferrocement στο ΚΠΙΣΝ και Προσδιορισμός Δυναμικών Ιδιοχαρακτηριστικών

Εκτενής περίληψη

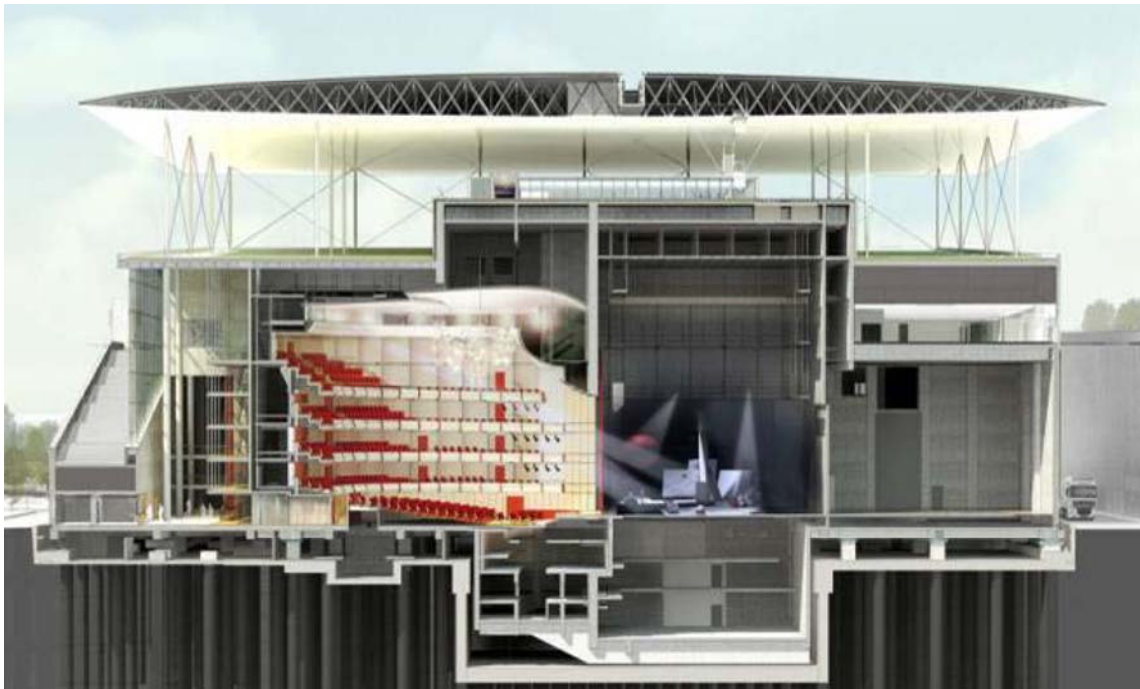
Άποψη του στεγάστρου πάνω από το κτίριο της Λυρικής Σκηνής στο Κέντρο Πολιτισμού του Ιδρύματος Σταύρος Νιάρχος.

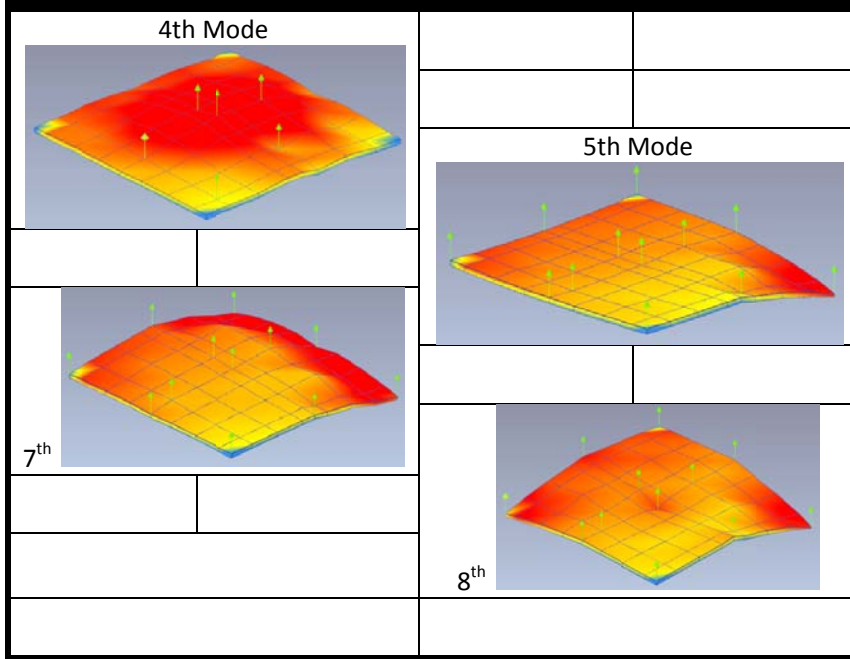
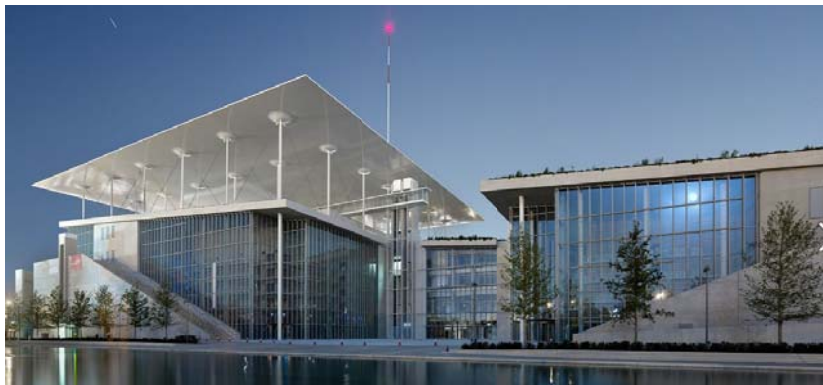
Δυναμικά χαρακτηριστικά του στεγάστρου όπως προσδιορίστηκαν από τις αναλύσεις και την επεξεργασία των μετρήσεων.

Eigenfrequency	Direction	FE model	FFT	Artemis	Artemis
Number	Axis	Eig/cies Hz	Eig/cies Hz	Eig/cies Hz	Damping
1 st	Along Y'Y	1.192	1.128	1.126	0.3-0.8%
2 nd	Along X'X	1.269	1.160	1.167	0.6-1.1%
3 rd	Around Z'Z	1.739	1.623	1.631	0.3-1.1%
4 th	Along Z'Z	2.646	2.459	2.592	4.6%
5 th 6 th	Along Z'Z	3.597, 3.636	3.646	3.633 3.628	1.6 – 3.1%
7 th	Along Z'Z	4.926	4.821	5.911	1.0 - 1.7%
8 th	Along Z'Z	6.329	6.000	8.326	3.2%-4.1%
