Σύγκριση διαφορετικών υλικών και μεθόδων για την επισκευή κατασκευών οπλισμένου σκυροδέματος σύμφωνα με το Πρότυπο ΕΛΟΤ EN1504.

Εκτενής περίληψη.

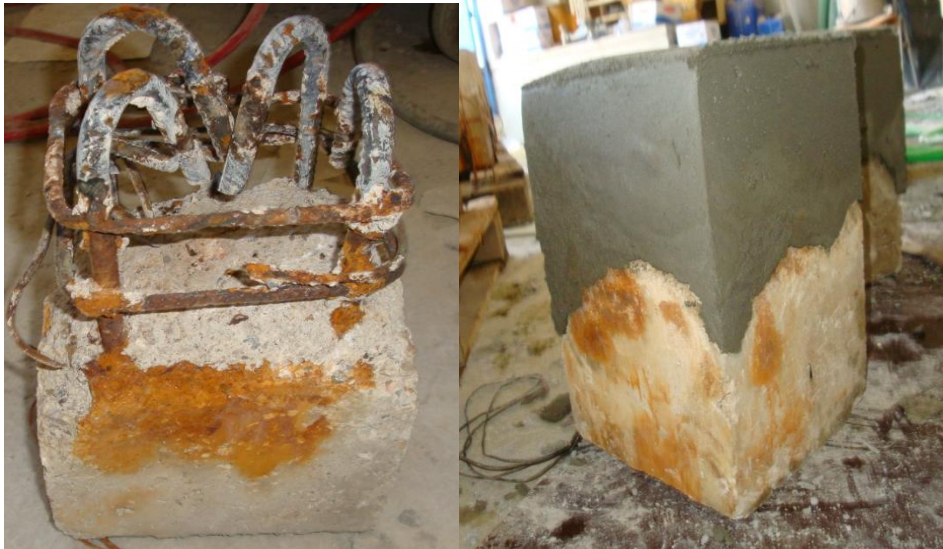
Σχήμα 1: Δοκίμιο οπλισμένου σκυροδέματος α) μετά την ολοκλήρωση της πρώτης φάσης διάβρωσης (αριστερά) και β) μετά την επισκευή του (δεξιά).

Με βάση τα αποτελέσματα των μετρήσεων αυτών, εξάγεται το συμπέρασμα ότι η πλέον αποδοτική μέθοδος επισκευής είναι ο συνδυασμός θυσιαζόμενων ανοδίων και εξωτερικής βαφής με κρέμα υδροφοβικού εμποτισμού. Ιδιαίτερα αποτελεσματική όμως υπήρξε η προληπτική επισκευή με υδροφοβικό εμποτισμό η οποία έλαβε χώρα μετά την ολοκλήρωση του 40% της πρώτης φάσης διάβρωσης. Τα δοκίμια αυτά δεν υπέστησαν ρωγμές, δεν επισκευάστηκαν και μετά το τέλος και της

δεύτερης φάσης της επιταχυνόμενης διάβρωσης παρουσίασαν συγκριτικά την μικρότερη απώλεια μάζας μεταξύ όλων των δοκιμίων που παρασκευάστηκαν και επισκευάστηκαν στο πλαίσιο της παρούσας έρευνας.
