## Συμπεριφορά δοκών από ωπλισμένο σκυρόδεμα με διαβρωμένο χαλύβδινο οπλισμό υπό φορτίο λειτουργικότητας

### Γαρυφαλιά Γ. Τριανταφύλλου

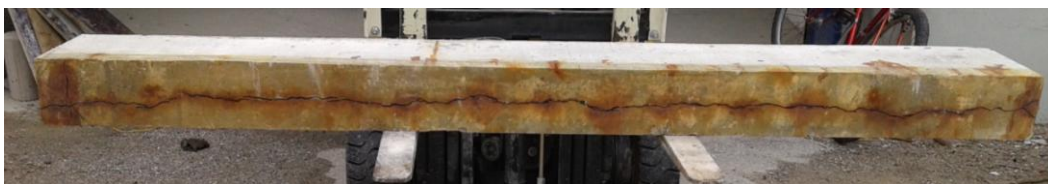
Σχ. 3 Μοτίβο ρηγματώσεων λόγω ελαφράς διάβρωσης  $m_f=5.7\%$  κάτω εφελκόμενου πέλματος.

Σε κάθε κύκλο διάβρωσης διενεργήθηκε μακροσκοπικός οπτικός έλεγχος για κάθε δοκό με λεπτομερή καταγραφή του μοτίβου και εύρους των ρηγματώσεων που αναπτύχθηκαν λόγω διάβρωσης. Μια διαμήκης ρωγμή σχηματίστηκε στο εφελκόμενο πέλμα όλων των δοκών, παράλληλη κυρίως στην μεσαία εφελκόμενη ράβδο. Κηλίδες σκουριάς επίσης σχηματίστηκαν κατά μήκος των ρωγμών αυτών. Διαμήκεις ρωγμές λόγω διάβρωσης δημιουργήθηκαν επίσης στην μπροστά και πίσω όψη των δοκών, παράλληλα στις διαμήκεις ράβδους. Στο σχήμα 3 απεικονίζεται το μοτίβο των ρηγματώσεων λόγω διάβρωσης μετά το πέρας του τελευταίου κύκλου της ελαφράς διάβρωσης. Η πρώτη διαμήκης ρωγμή εμφανίστηκε μετά το πέρας του πρώτου κύκλου διάβρωσης (1<sup>η</sup> εβδομάδα) για όλες τις δοκούς. Στο μέσο του κάτω εφελκόμενου πέλματος μετρήθηκε ίση με 0.15 mm κατά τον πρώτο κύκλο και ίση με 0.25 mm κατά τον δεύτερο κύκλο. Στην μια όψη οι ρωγμές είχαν μεγαλύτερο μήκος σχεδόν καθ' όλη τη δοκό και το μέγιστο εύρος μετρήθηκε ίσο με 0.15 mm. Στην άλλη όψη οι ρωγμές είχαν μικρότερο μήκος και εύρος. Όσο η διαδικασία της διάβρωσης προχωρούσε, οι ρωγμές αυξάνονταν σε εύρος και στο τέλος του τρίτου κύκλου στο εφελκόμενο πέλμα η μέγιστη είχε εύρος 0.40 mm, ενώ στο τέλος του τέταρτου και τελευταίου κύκλου 0.60 mm. Στις πλευρές η μέγιστη ρωγμή είχε εύρος 0.25 mm.

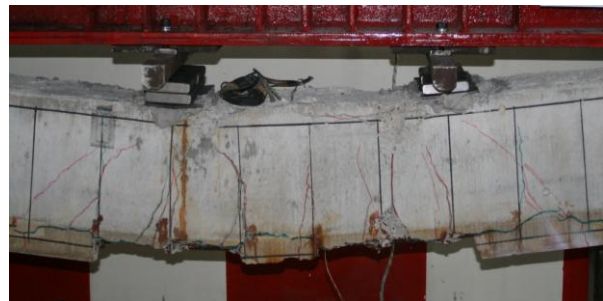
Σχ. 5 Αποκόλληση τμήματος σκυροδέματος στο μεσαίο άνοιγμα της δοκού BC κατά τη φόρτιση.

Οι καμπτικές ρωγμές αναπτύχθηκαν σε φορτία που αντιστοιχούν στο επίπεδο της λειτουργικότητας για τις δύο δοκούς, αλλά οι διαμήκεις ρωγμές λόγω διάβρωσης δεν αυξήθηκαν σε εύρος. Όσο η διαδικασία της φόρτισης προχωρούσε, περισσότερες καμπτικές και καμπτοδιατμητικές ρωγμές εμφανίζονταν και οι ήδη υπάρχουσες αύξαναν το εύρος τους. Όταν η διαβρωμένη δοκός BC έφτασε το μέγιστο φορτίο της, ένα κομμάτι της επικάλυψης του σκυροδέματος αποκολλήθηκε από την μεσαία κάτω περιοχή της δοκού. Σε μεγαλύτερες βυθίσεις, οι ρωγμές δεν αναπτύχθηκαν περαιτέρω, όμως περισσότερα τμήματα σκυροδέματος αποκολλήθηκαν και ο διαβρωμένος χαλύβδινος οπλισμός αποκαλύφθηκε (σχήμα 5).

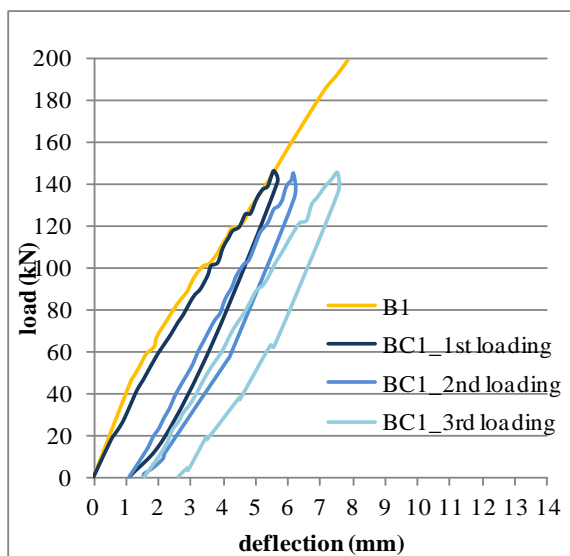
Σχ. 6 Διάγραμμα φορτίου-βύθισης διαβρωμένης δοκού BC1.

Στο τρίτο και τελευταίο επίπεδο διάβρωσης, οι δοκοί έχοντας διαβρωθεί υπό πανομοιότυπες συνθήκες, παρουσίασαν απώλεια μάζας των εφελκόμενων ράβδων περίπου 12% με βάση τον νόμο Faraday. Οι ρωγμές λόγω διάβρωσης αυξήθηκαν σημαντικά για τις δύο δοκούς, με την μέγιστη στην μπροστά όψη να ισούται με 0.80 mm, ενώ στο εφελκόμενο πέλμα να αυξάνεται σε εύρος 1.25 mm. Τέλος, σταθερό κατακόρυφο φορτίο λειτουργικότητας εφαρμόστηκε στις δύο δοκούς. Η δοκός BC1 παρουσίασε αύξηση καμπτικών ρωγμών έως 0.35 mm στην μεσαία περιοχή, αλλά και αύξηση του εύρους των καμπτοδιατμητικών ρωγμών. Η δοκός BC2 που δοκιμάστηκε σε μεγαλύτερο φορτίο παρουσίασε πολύ μεγαλύτερη αύξηση των καμπτικών ρωγμών, οι οποίες κυμαίνονταν μεταξύ 0.50 mm-1.50 mm σε όλο το μεσαίο άνοιγμα και καμπτοδιατμητικές εύρους 0.50 mm. Αύξηση παρατηρήθηκε και σε διαμήκη ρωγμή λόγω διάβρωσης, ίση με 0.90 mm (από 0.60 mm). Στην BC1 διαμήκης ρωγμή που μετρήθηκε 0.50mm κατά την διάβρωση, αυξήθηκε σε 0.60 mm κατά την φόρτιση. Στα σχήματα 6 και 7 απεικονίζεται το διάγραμμα φορτίου-βύθισης (load-deflection), ενώ στα σχήματα 8 και 9 οι δύο δοκοί κατά την διάρκεια της φόρτισης στο τελευταίο επίπεδο διάβρωσης.

Παράλληλα, καταγράφηκαν σημαντικά αυξημένες βυθίσεις για το ίδιο φορτίο από κύκλο σε κύκλο για την κάθε δοκό. Η δοκός BC1 που δοκιμάστηκε σε φορτίο λειτουργικότητας 60%, παρουσίασε βύθιση ίση με 5.53 mm κατά την διάρκεια της 1<sup>ης</sup> φόρτισης για ελαφρά διάβρωση και ίση με 6.16 mm κατά την 2<sup>η</sup> φόρτιση για μέτρια διάβρωση (αύξηση 11.3%). Κατά την 3<sup>η</sup> φόρτιση για σημαντική διάβρωση, η βύθιση για το ίδιο φορτίο αυξήθηκε ακόμη περισσότερο κατά 35.6%, καθώς καταγράφηκε βύθιση ίση με 7.5 mm, σε σχέση με την αντίστοιχη της 1<sup>ης</sup> φόρτισης.

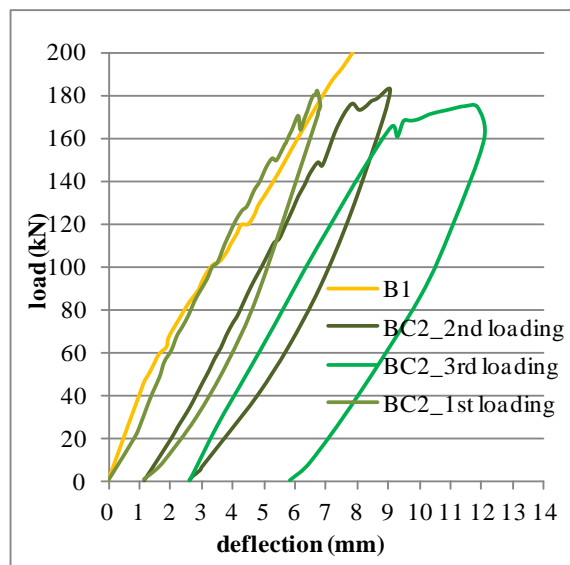
Σχ. 7 Διάγραμμα φορτίου-βύθισης διαβρωμένης δοκού BC2

Η δοκός BC2 που δοκιμάστηκε σε μεγαλύτερο φορτίο λειτουργικότητας 75%, παρουσίασε ακόμη μεγαλύτερη αύξηση βύθισης. Στην 1<sup>η</sup> φόρτιση για ελαφρά διάβρωση η βύθιση που καταγράφηκε ήταν ίση με 6.79 mm, ενώ στην 2<sup>η</sup> φόρτιση ίση με 9.04 mm, δηλαδή αύξηση 33.1%. Κατά την 3<sup>η</sup> φόρτιση για σημαντική διάβρωση, η βύθιση για το ίδιο φορτίο αυξήθηκε περισσότερο κατά 68.9%, καθώς καταγράφηκε βύθιση ίση με 11.47 mm, σε σχέση με την αντίστοιχη της 1<sup>ης</sup> φόρτισης. Αξίζει να σημειωθεί ότι κατά την 3<sup>η</sup> φόρτιση, η δοκός δεν μπόρεσε να φτάσει το φορτίο που αντιστοιχεί στο 75% του φορτίου διαρροής της δοκού αναφοράς, καθώς έπαιρνε βυθίσεις σε μικρότερο φορτίο, γεγονός που υποδηλώνει την διαρροή του εφελκόμενου χάλυβα (μέτρηση η οποία έχει καταγραφεί και από το επιμηκυνσιόμετρο strain gauge που ήταν τοποθετημένο στον εφελκόμενο χάλυβα).

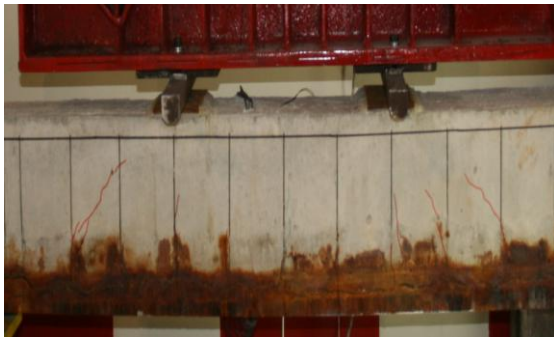
Σχ. 8 Μοτίβο ρηγματώσεων δοκού BC1 στο τελευταίο επίπεδο διάβρωσης.

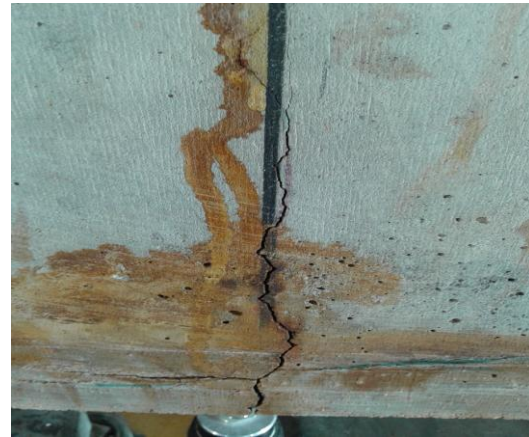
Σχ. 9 Καμπτική ρωγμή και άνοιγμα ρωγμής λόγω διάβρωσης δοκού BC2.
