Συσχέτιση των επιφανειακών ρωγμών διάβρωσης και της δύναμης συνάφειας (χάλυβα-σκυροδέματος)

Correlation of surface corrosion cracks and bond strength (steel bar and concrete)

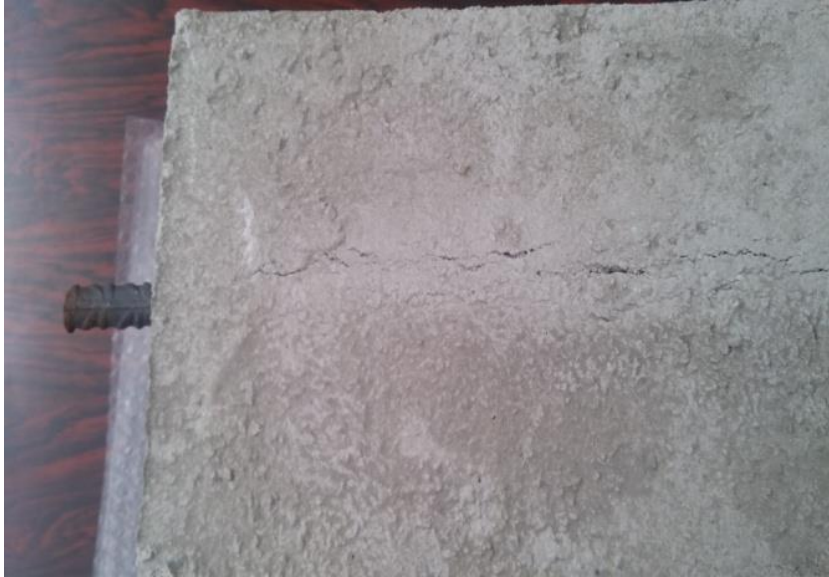
Σχήμα 2. Η λόγω διάβρωσης επιφανειακή ρηγμάτωση στο σκυρόδεμα (δοκίμιο δίχως συνδετήρες).

Με στόχο την εξέταση της επίδρασης διαφορετικών βαθμών βλάβης διάβρωσης στη δύναμη συνάφειας, καταρχάς διενεργήθηκαν πειράματα επιταχυνόμενης διάβρωσης σε δοκίμια οπλισμένου σκυροδέματος όπου η βλάβη περιορίστηκε σε μία κύρια ράβδο και στους συνδετήρες κατάλληλα εγκιβωτισμένων σε πρισματικό δοκίμιο σκυροδέματος. Στη συνέχεια, χαρτογραφήθηκε, μετρήθηκε και υπολογίστηκε το μέσο εύρος της επιφανειακής ρηγμάτωσης στο σκυρόδεμα

λόγω της επελθούσας βλάβης στον χάλυβα (Σχήμα 2). Προκειμένου δε να προσδιοριστεί η μεταβολή της αντοχής συνάφειας για κάθε επίπεδο διάβρωσης, πραγματοποιήθηκε σειρά πειραμάτων εξόλκευσης (pull-out tests) πριν και μετά από την διάβρωση. Έκαστο δοκίμιο οπλισμένου σκυροδέματος είχε διαστάσεις 24x20x31 (cm), με κύριο ημικιβωτισμένο στο σκυρόδεμα διαμήκη οπλισμό διαμέτρου 16mm, κατηγορίας B500c. Εξετάστηκαν τέσσερις περιπτώσεις εγκάρσιου οπλισμού όπως: α) δοκίμια δίχως συνδετήρες, β) δοκίμια με συνδετήρες ΣΦ8/240mm, γ) δοκίμια με συνδετήρες ΣΦ8/120mm και δ) δοκίμια με συνδετήρες ΣΦ8/60mm. Άλλη παράμετρος που εξετάστηκε παράλληλα με τα ανωτέρω, ήταν δύο περιπτώσεις επικάλυψης σκυροδέματος (κατηγορίας C20/25) πάχους 25mm και πάχους 40mm αντίστοιχα (Σχήμα 3). Της σκυροδέτησης, ακολούθησε περίοδος συντήρησης (curing) των δοκιμών 28 ημερών. Με το πέρας του διαστήματος των 28 ημερών, τα δοκίμια, τοποθετήθηκαν σε κελιά ηλεκτροδιάβρωσης με διάλυμα χλωριούχου νατρίου περιεκτικότητας 5% κατά βάρος νερού, παρουσία ράβδου ανοξείδωτου χάλυβα (κάθοδος του κυκλώματος) στην ίδια διεύθυνση με τον εγκιβωτισμένο χάλυβα. Με σκοπό την επίτευξη διαφορετικών επιπέδων βλάβης διάβρωσης, τα δοκίμια οπλισμένου σκυροδέματος παρέμειναν στα κελιά για διαφορετικούς χρόνους επιβάλλοντας εξωτερικό ρεύμα 0.5mA/cm².

Μετά το πέρας της ηλεκτροδιάβρωσης παρατηρήθηκαν επιφανειακές ρηγματώσεις στο σκυρόδεμα παράλληλες στο διαμήκη και εγκάρσιο σιδηροοπλισμό. Καταγράφηκαν οι τιμές του πλάτους των εν λόγω ρωγμών, από μετρήσεις σε διακριτά τμήματα ρωγμής μήκους 20 mm έως 50 mm / 5mm έκαστο, δηλαδή ανά διαστήματα 5mm για το κάθε επιμέρους μήκος ρωγμής και εν τέλει, υπολογίστηκε το μέσο εύρος ρωγμής για κάθε επίπεδο διάβρωσης.

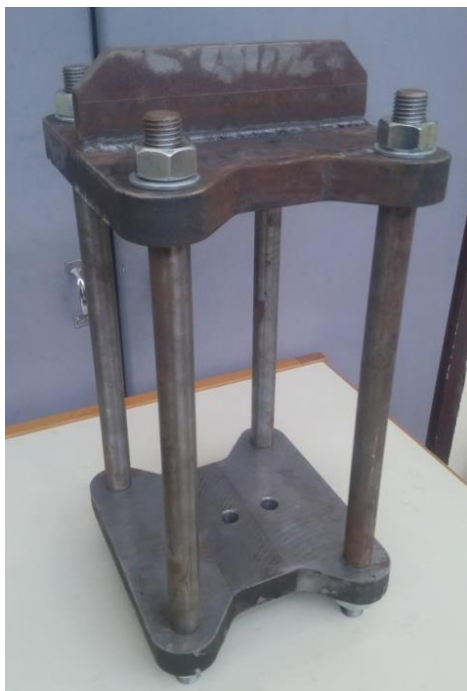
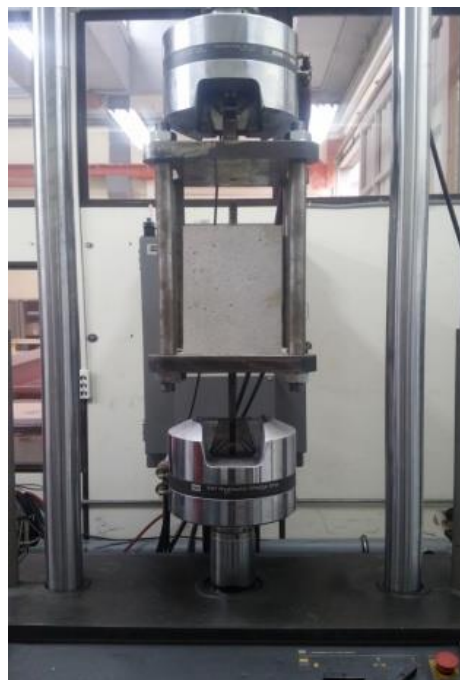
Σχήμα 4. Αριστερά, η ιδιοσυσκευή μεταφοράς δύναμης από τον σιδηροοπλισμό στο σκυροδέμα. Δεξιά, πειραματική διαδικασία μέτρησης της αντοχής συνάφειας μέσω της ιδιοσυσκευής σε σερβοϋδραυλική μηχανή MTS.

Για την μελέτη της μεταβολής του δεσμού συνάφειας μεταξύ του κύριου σιδηροοπλισμού και του σκυροδέματος, σε όλα τα δοκίμια (διαβρωμένα και μη διαβρωμένα) πραγματοποιήθηκαν πειραματικές δοκιμές εξόλκευσης. Προς τούτο, σχεδιάστηκε συγκεκριμένη ιδιοσυσκευή (Σχήμα 4), η οποία επιτρέπει την απευθείας μεταφορά της εκάστοτε επιβαλλόμενης δύναμης από τον χάλυβα στο σκυρόδεμα. Οι μηχανικές δοκιμές πραγματοποιήθηκαν σε σερβοϋδραυλική μηχανή γενικών δοκιμών MTS ($P_{max}=200$ kN) επί της οποίας προσαρμόστηκε κατάλληλα η ιδιοσυσκευή του Σχήματος 4.

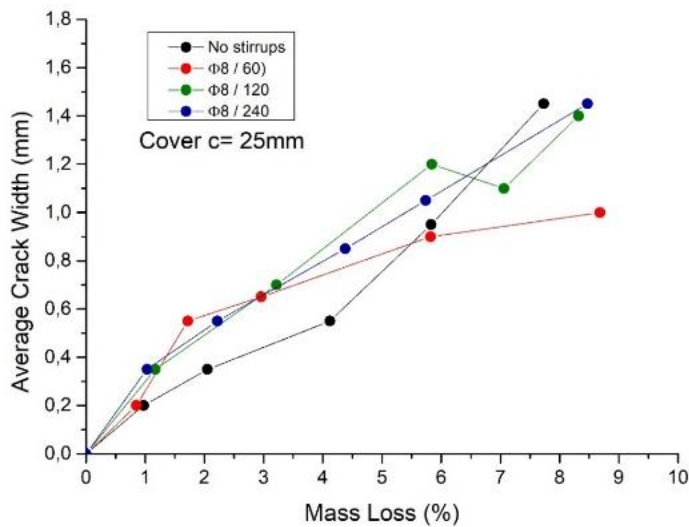
Σχήμα 5. Συσχέτιση του μέσου εύρους ρηγμάτωσης και της ποσοστιαίας απώλειας μάζας (Επικάλυψη 25mm).

Μετά από τις μετρήσεις του εύρους ρηγματώσης, υπολογίστηκε το μέσο εύρος και σε συνδυασμό με την υπολογισθείσα απώλεια μάζας του χάλυβα, συντάχθηκαν τα διαγράμματα που φαίνονται στα Σχήματα 5 και 6. Με βάση ένα σταθερό πρόγραμμα διαρκούς παρακολούθησης των επιφανειακών ρηγματώσεων, πραγματοποιήθηκαν συνεχείς μετρήσεις των ρηγματώσεων (μήκος και πλάτος). Από τα διαγράμματα αυτά προέκυψαν τα ακόλουθα:

- Η ομάδα δοκιμών με πάχος επικάλυψης 25 mm (Σχήμα 5) μέχρι την απώλεια μάζας **6%-7%**, παρουσίασε κοινό εύρος επιφανειακών ρηγματώσεων. Παρότι αρχικά τα δοκίμια της σειράς με ΣΦ8/60 εμφάνισαν τα υψηλότερα εύρη ρηγματώσης (αυτό δικαιολογείται από την ποσοστιαία υψηλή ποσότητα χάλυβα), στην συνέχεια τα δοκίμια αυτά επέδειξαν εμφανώς περιοριστικές τάσεις ανάπτυξης επιφανειακής ρηγματώσης.

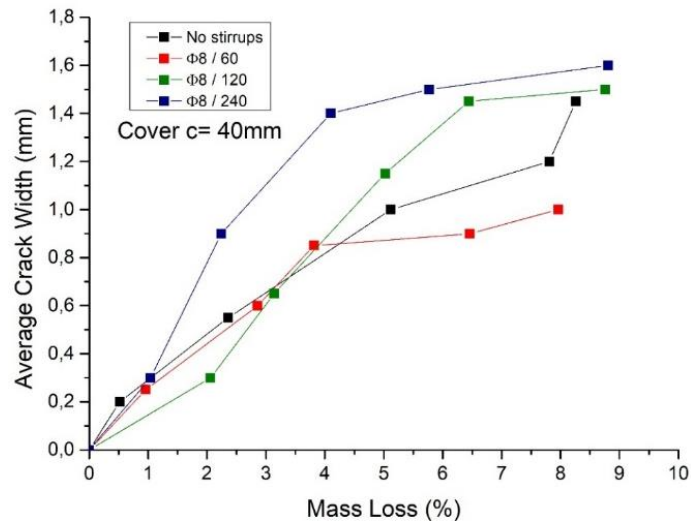
Σχήμα 6. Συσχέτιση του μέσου εύρους ρηγμάτωσης και της ποσοστιαίας απώλειας μάζας (Επικάλυψη 40mm).

- Η ομάδα δοκιμών με πάχος επικάλυψης 40 mm (Σχήμα 6) μέχρι την απώλεια μάζας 4 % και με συνδετήρες ΣΦ8/60 και ΣΦ8/120 όπως και τα δοκίμια δίχως συνδετήρες, επέδειξαν περίπου κοινό εύρος επιφανειακών ρηγματώσεων. Σε αντίθεση με αυτά, τα δοκίμια με συνδετήρες ΣΦ8/240 κατέγραψαν πολύ γρήγορα υψηλότερα εύρη ρωγμών. Παρόλα αυτά, τα δοκίμια της σειράς με ΣΦ8/60, στην συνέχεια παρουσίασαν επίσης περιοριστικές τάσεις ανάπτυξης επιφανειακής ρηγμάτωσης. Το γεγονός αυτό εξηγείται σαφέστατα λόγω θέσης της κύριας ελεγχόμενης ράβδου ($40\text{mm} > 25\text{mm}$).

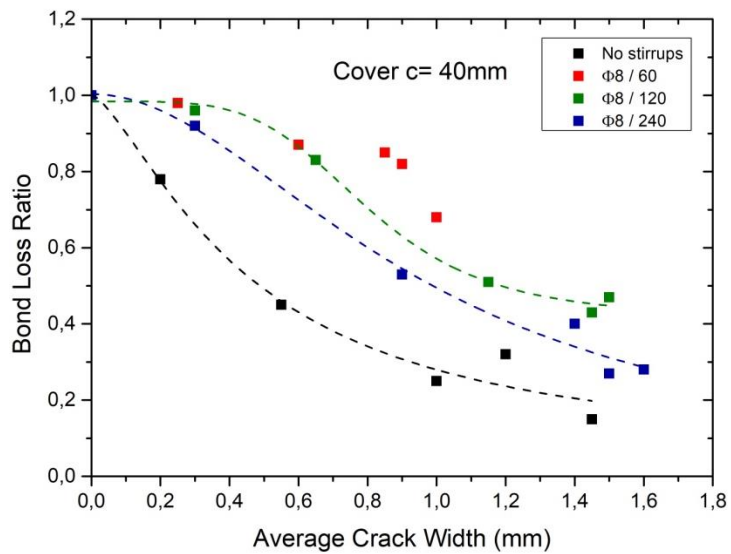
Σχήμα 8. Συσχέτιση του λόγου απώλειας της δύναμης συνάφειας και του μέσου εύρους ρηγμάτωσης (Επικάλυψη 40mm).

Τα αποτελέσματα των μετρήσεων και ο υπολογισμός του μέσου εύρους επιφανειακής ρηγμάτωσης, συσχετίστηκαν στην συνέχεια με την απώλεια της δύναμης του δεσμού συνάφειας (bonding) η οποία παρουσιάζεται στα διαγράμματα των Σχημάτων 7 και 8. Από τα διαγράμματα αυτά προκύπτει ότι η μείωση της συνάφειας ακολουθεί εκθετική μορφή. Επίσης:

- Σε αμφότερες τις ομάδες δοκιμών (με επικάλυψη 25mm και 40mm) Σχήματα 7 και 8, επιβεβαιώθηκε ότι ή αύξηση του μέσου εύρους της επιφανειακής ρηγμάτωσης, επέφερε μείωση της δύναμης της συνάφειας.

- Επίσης, στις ομάδες δοκιμών (με επικάλυψη 25mm και 40mm), Σχήματα 7 και 8, γίνεται σαφές ότι η πύκνωση των συνδετήρων επιβραδύνει την απομείωση των δυνάμεων δεσμού συνάφειας, με ευεργετικά αποτελέσματα στην ασφάλεια. Ειδικότερα στα δοκίμια με επικάλυψη 25mm και χρήση συνδετήρων ανά 60mm, η απόδοση του bonding μέχρι το μέσο εύρος ρηγμάτωσης των 0.58mm (παρότι αυξήθηκε πραγματικά) θεωρούμε ότι παρέμεινε περίπου σταθερή. Στο ίδιο εύρος ρηγμάτωσης όλες οι άλλες κατηγορίες δοκιμών κατέγραψαν μειωμένη απόδοση κατά: 60%, 40% και 15% για δοκίμια δίχως συνδετήρες, για δοκίμια με συνδετήρες ανά 240mm και για δοκίμια ανά 120mm αντίστοιχα.

- Στην περίπτωση της κατηγορίας δοκιμίων με επικάλυψη 40mm, η απουσία συνδετήρων υποβαθμίζει με ταχύ ρυθμό τη δύναμη συνάφειας, αντίθετα με την περίπτωση πύκνωσης των συνδετήρων όπου αυτή λειτουργεί ευεργετικά καθυστερώντας την υποβάθμισή της.
