**Μελέτη επανάχρησης των διατηρητέων βιομηχανικών
κτιρίων του εργοστασίου ΙΡΙΣ στην Ελευσίνα**
Study for reinstating and re-using the listed industrial
buildings of ex-IRIS paint factory at Elefsis

Λέξεις κλειδιά: Διατηρητέα κτίρια, τοιχοποιία, σεισμική απόκριση
Key words: Listed industrial buildings, masonry, seismic response

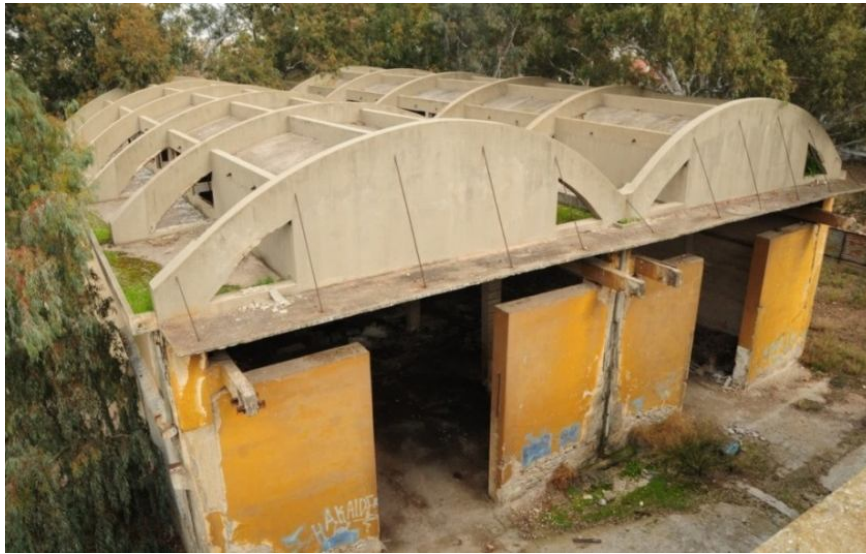
Σχήμα 1: Υφιστάμενη Κατάσταση του Κτιρίου Ιρις 1

Το μεγαλύτερο κτίριο με την ονομασία ΙΡΙΣ-1 είναι ορθογωνικής κάτοψης με εξωτερικές διαστάσεις 34.78m x 24.65m και τελικό ύψος 11.25m. Το κτίριο είναι κατασκευασμένο από οπλισμένο σκυρόδεμα με περιμετρικούς τοίχους πλήρωσης από αργολιθοδομή και οπτοπλινθοδομή. Καθώς δεν βρέθηκαν στατικά σχέδια του κτιρίου η μελέτη βασίζεται σε αποτυπώσεις, επί τόπου μετρήσεις και εργαστηριακές δοκιμές για τον προσδιορισμό της γεωμετρίας του φορέα και των επιμέρους αντοχών.

Τα κτίρια παρουσιάζουν αρκετές βλάβες που οφείλονται κυρίως στην φθορά του χρόνου λόγω έλλειψης συντήρησης, στην εγγύτητα με τη θάλασσα και στην αυξημένη επιρροή της υγρασίας. Η απουσία κουφωμάτων, εντείνει το πρόβλημα της έκθεσης των εσωτερικών δομικών στοιχείων του στις καιρικές συνθήκες. Οι κύριες βλάβες που εντοπίστηκαν στα κτίρια είναι αποφλοιώσεις επιχρίσματος, αρκετές ρωγμές διαχωρισμού ανάμεσα στην αργολιθοδομή και τα φέροντα στοιχεία, μικρορωγμές στο σώμα της τοιχοποιίας, εκτεταμένη υγρασία και αποκάλυψη οπλισμού στα στοιχεία από οπλισμένο σκυρόδεμα.

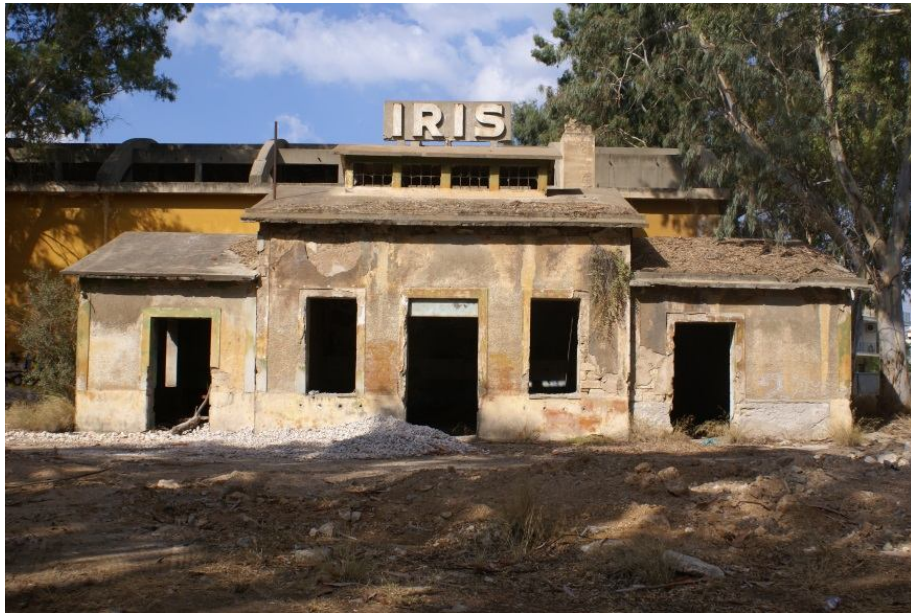
Σχήμα 4: Υφιστάμενη Κατάσταση του Κτιρίου ΙΡΙΣ 2

Το δεύτερο κτίριο με την ονομασία ΙΡΙΣ-2 είναι ένα αρκετά μικρότερο ισόγειο λιθόκτιστο, στεγασμένο με κεκλιμένες πλάκες οπλισμένου σκυροδέματος χωρίς επικάλυψη, με εξωτερικές διαστάσεις σε κάτοψη 19,60μ. x 9,40μ και εφάπτεται στην ανατολική όψη του ΙΡΙΣ 1, μέσω ενός στεγασμένου διαδρόμου.

Το κτίριο είναι κατασκευασμένο από φέρουσα τοιχοποιία μεταβλητού πάχους (περίπου 70cm στο μεγαλύτερο τμήμα της) από αργολιθοδομή από φυσικούς λαξευτούς λίθους. Η στέγη αποτελείται από δίρριχτες πλάκες οπλισμένου σκυροδέματος.

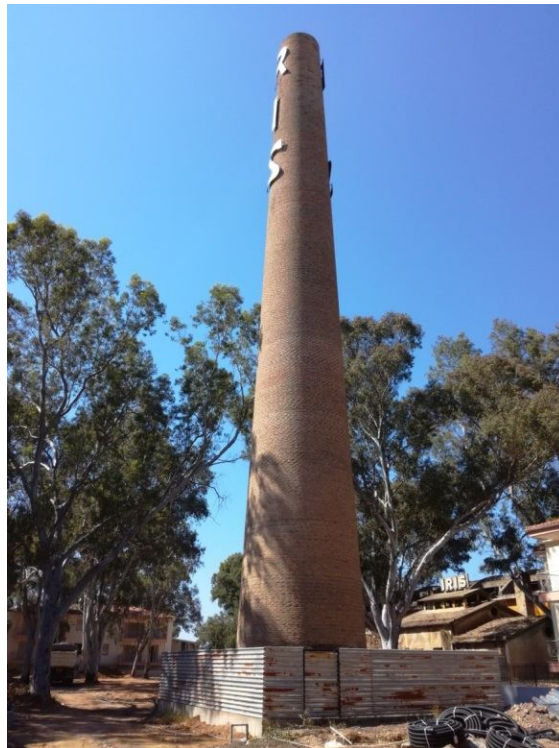
Σχήμα 5: καμινάδα

Δίπλα στα κτίρια αυτά υπάρχει μία καμινάδα από οπτοπλινθοδομή ύψους περί τα 37μ. Πρόκειται για τυπικό δείγμα κωνικής καμινάδας από οπτοπλινθοδομή που βρίσκεται στο κέντρο του αρχικού οικοπέδου του εργοστασιακού συγκροτήματος. Ένα τμήμα της απόληξης έχει κατεδαφισθεί ωστόσο στο ψηλότερο τμήμα σώζεται ακόμα μέρος του σήματος της εταιρείας.

Έχει πλάτος στη βάση της 6,86μ. και στην απόληξη 2,50μ, είναι ορατή από μεγάλη απόσταση και αποτελεί σημείο αναφοράς για την ευρύτερη περιοχή.

Τέλος για την καμινάδα προτάθηκε η ενίσχυσή της με κατακόρυφες μεταλλικές πλάκες όπως και η περίσφιξη της με περιφερειακές πλάκες.
