# Αστοχίες και Επιτυχίες Δομημάτων επί Ρήγματος: Περιστατικά από τον Σεισμό της Νικομήδειας 1999

## Failures and Successful Performance of Buildings Subjected to Fault Induced Displacement : Case Histories from the Kocaeli 1999 Earthquake

ΑΝΑΣΤΑΣΟΠΟΥΛΟΣ, Ι.  
ΓΚΑΖΕΤΑΣ, Γ.  
ΣΙΓΑΛΑΣ, Ι.Ν.  
ΠΑΥΛΙΔΗΣ, Σ.

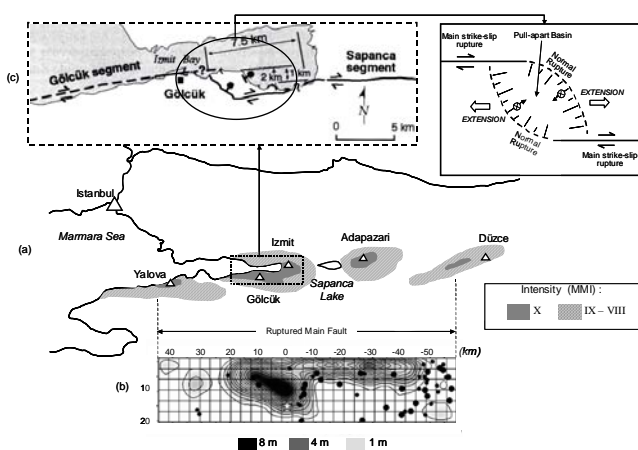
**Σχήμα 1.** Ο Σεισμός της Νικομήδειας 1999 :

(a) Ένταση βλαβών (MMI), (b) οριζόντια μετατόπιση κατά μήκος του ρήγματος, και (c) η λεκάνη διεφελκυσμού του Gölcük.

**Figure 1.** The 1999 Kocaeli Earthquake :

(a) Damage Intensity Distribution (MMI), (b) horizontal slip distribution on the vertical plane of the fault, and (c) the step-over mechanism.

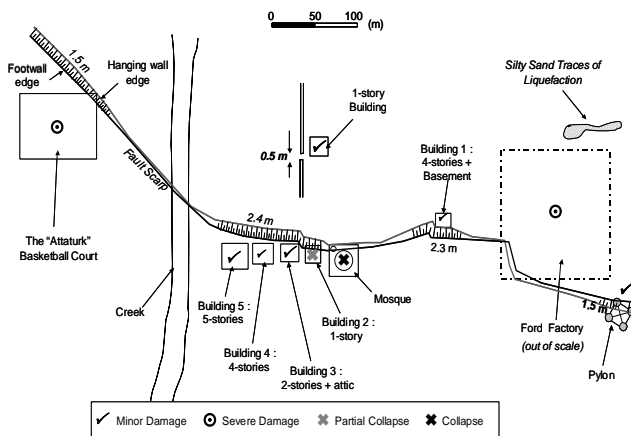
**Σχήμα 2.** Σκαρίφημα του Denizevler.  
**Figure 2.** Sketch of the region of Denizevler.

Στο Σχ. 2 παρουσιάζεται σκαριφηματική κάτοψη της μελετηθείσας περιοχής. Γενικώς, η διάρρηξη αναδύθηκε στην επιφάνεια δημιουργώντας αναβαθμούς έως και 2.4 m. Αντιθέτως, σε ορισμένες περιπτώσεις δεν ήταν καν εύκολα αναγνωρίσιμη, μετατρέπόμενη σε εκτεταμένη διαφορική καθίζηση της επιφάνειας του εδάφους. Από την ανατολή προς δύση, μία πρώτη εντυπωσιακή επιτυχία ήταν αυτή ενός πυλώνα υψηλής τάσης. Στη συνέχεια, ένα από τα κτίρια του υπό κατασκευή εργοστασίου της Ford επίσης επέζησε της επιφανειακής διάρρηξης, με βλάβες όμως.

Προχωρώντας δυτικά, ένα 4-ώροφο κτίριο (1) δεν υπέστη την παραμικρή βλάβη. Αμέσως δυτικότερα, ένα Τζαμί υπέστη σοβαρότατες βλάβες, ενώ δίπλα του ένα μονώροφο κτίριο (2) κυριολεκτικά “εσχίσθη” στα δύο. Αμέσως δίπλα, ένα διώροφο κτίριο (3) παρέμεινε επί του “ανερχομένου” τεμάχους χωρίς να υποστεί οποιαδήποτε βλάβη. Άθικτα παρέμειναν και τα Κτίρια 4 και 5, ενώ το νεο-ανεγερθέν Κλειστό Γήπεδο “Attaturk”, παρά την “σοφιστευμένη” θεμελίωση με πασσάλους, υπέστη σοβαρότατες βλάβες.

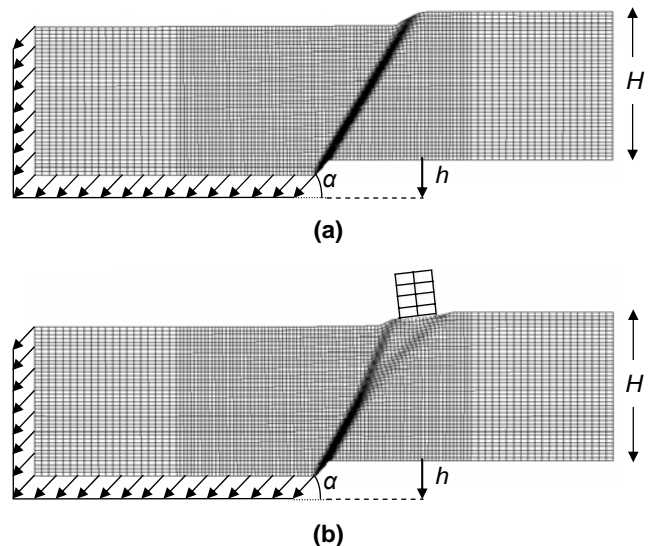
**Σχήμα 7.** Μεθοδολογία ανάλυσης : (a) διάδοση της διάρρηξης στο ελεύθερο πεδίο, (b) ΑΔΕΘΑ.  
**Figure 7.** Analysis Methodology : (a) fault rupture propagation in free-field, (b) FR-SFSI.
