# Κατασκευές Οπλισμένου Εδάφους – Ανάλυση Δύο Περιπτώσεων Αστοχίας Υπό Στατική και Σεισμική Φόρτιση

## Reinforced Soil Structures – Analyses of Two Case Histories of Failure Under Static and Seismic Loading

ΜΑΥΡΑΤΖΩΤΗΣ, Ν.Γ. Πολιτικός Μηχανικός, Μεταπτυχιακός Φοιτητής, Ε.Μ.Π.  
ΑΘΑΝΑΣΟΠΟΥΛΟΣ, Α.Γ. Πολιτικός Μηχανικός, Καθηγητής, Πανεπιστήμιο Πατρών.

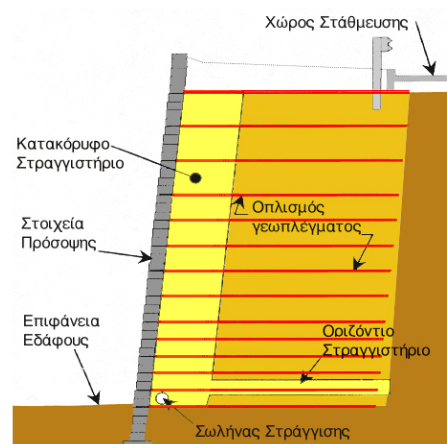
Σχήμα 1. Τυπική διατομή του τοίχου οπλισμένου εδάφους του Piedmont  
Figure 1. Typical section of the Piedmont reinforced soil wall.

ψης και του υλικού επίχωσης καθώς και οριζόντιο στραγγιστήριο στη βάση του τοίχου, Σχήμα 1. Για το σχεδιασμό του τοίχου έγινε δεκτή τιμή του συντελεστή αλληλεπίδρασης στη διεπιφάνεια οπλισμός-έδαφος  $C_i=0.9$ . Έγινε επίσης δεκτή η παρουσία επιφόρτισης στην επιφάνεια του επίχματος ίσης με  $12 \text{ kPa}$ .

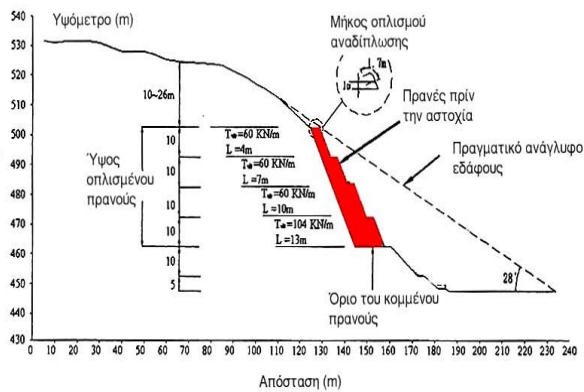
Σχήμα 4. Διατομή του πρανούς οπλισμένου εδάφους στο χώρο του Πανεπιστημίου Chi-Nan. Figure 4. Cross-section of Chi-Nan reinforced soil slope.

Στην είσοδο του Πανεπιστημίου Chi-Nan, στην πόλη Pu-Li του κεντρικού τμήματος της Ταϊβάν, κατασκευάστηκε το 1995 ένα πρανές οπλισμένου εδάφους ύψους 40m και μήκους 180m, με κλίση  $60^\circ$  ως προς την οριζόντια διεύθυνση (Ling and Leshchinsky, 2003, Chou and Fan, 2003). Το πρανές περιελάμβανε τέσσερις αναβαθμούς ύψους 10m ο καθένας, με διαφορετικό μήκος οπλισμών: 13m, 10m 7m και 4m στον πρώτο (από τη βάση), δεύτερο, τρίτο και τέταρτο αναβαθμό, αντίστοιχα (Σχήμα 4). Ως οπλισμός χρησιμοποιήθηκε γεωπλέγμα εφελκυστικής αντοχής σχεδιασμού 100 kN/m στον πρώτο αναβαθμό και 60kN/m στους υπόλοιπους τρεις. Η κατακόρυφη απόσταση των στρώσεων οπλισμού σε όλο το ύψος του πρανούς ήταν 1.0m ενώ το μήκος αναδίπλωσης στην πρόσοψη του πρανούς ήταν ίσο με 0.70m. Ως υλικό επίχωσης χρησιμοποιήθηκε το εδαφικό υλικό της περιο-

χής που χαρακτηρίζεται ως Ιλυώδης Αργίλος.
