Γεωτεχνικά Προβλήματα στο Επαρχιακό Οδικό Δίκτυο του Β. Έβρου

Geotechnical Problems in Provincial Road Network of N. Evros Prefecture

(†)ΠΑΠΑΚΥΡΙΑΚΟΠΟΥΛΟΣ, Π. Δρ. Πολιτικός Μηχανικός, Επίκ. Καθηγητής Π.Σ., Δ.Π.Θ.
ΚΟΥΔΟΥΜΑΚΗΣ, Π. Πολιτικός Μηχανικός, Υποψ. Διδάκτορας Τομέα Γεωτεχνικής Μηχανικής Δ.Π.Θ.
ΞΕΙΔΑΚΗΣ, Γ. Αν. Καθηγητής Π.Σ., Δ.Π.Θ.

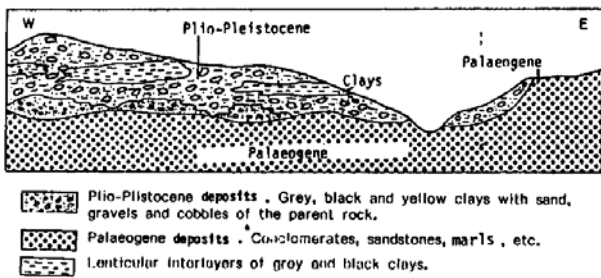
Σχήμα 1. Σκαρίφημα γεωλογικής τομής των αποθέσεων στην υπό εξέταση περιοχή (Ξειδάκης 1993).

Figure 1. Sketch cross-section of the basin deposits (Xeidakis, 1993).

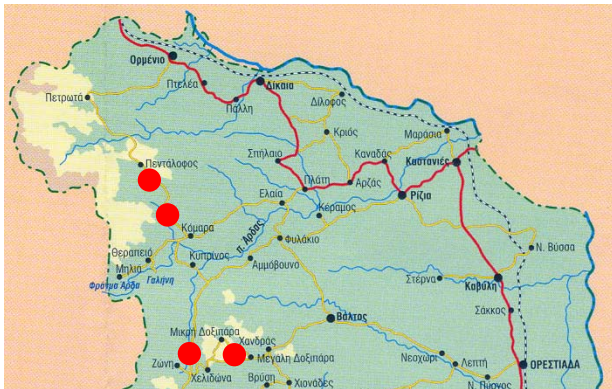
Σχήμα 2. Περιοχές αστοχιών στο επαρχιακό οδικό δίκτυο του Β. Έβρου.

Figure 2. Region of landslides in the provincial road network of Prefecture of Evros.
