# Ο Σεισμός της Λευκάδας της 14<sup>ης</sup> Αυγούστου του 2003 ( $M_w=6.2$ ). Η Απόκριση των Κατασκευών και οι Επιπτώσεις του στο Νησί της Λευκάδας

## The Lefkas Earthquake on 14<sup>th</sup> August 2003 ( $M_w=6.2$ ). Response of the Structures and the Effects on Lefkas Island

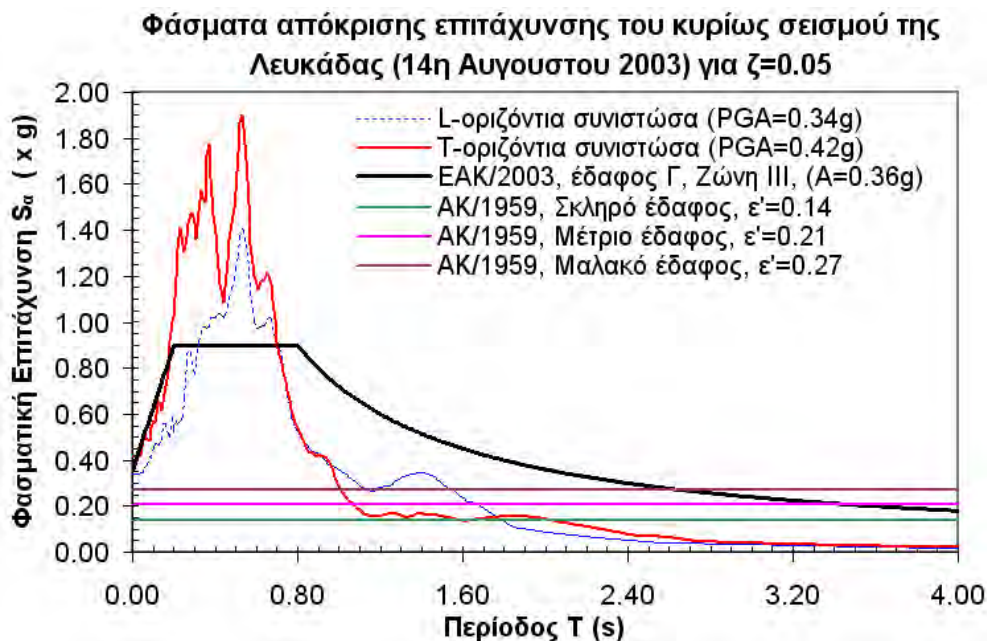
**Σχήμα 13.** Σύγκριση ελαστικών φασμάτων απόκρισης του σεισμού της 14/8/2003 με τα φάσματα σχεδιασμού του ΕΑΚ-2000 ( $\zeta=5\%$ ) και τους αντίστοιχους συντελεστές των προ του 1992 Ελληνικών Αντισεισμικών Κανονισμών. Η δεσπίζουσα περιοχή περιόδων είναι 0.3-0.7s.

Στο σχ.(13) παρουσιάζονται τα ελαστικά φάσματα απόκρισης (για συντελεστή ισοδύναμης ιξώδους απόσβεσης  $\zeta=5\%$ ) των δύο οριζόντιων σεισμικών συνιστωσών του κυρίως σεισμού, όπως αυτός καταγράφηκε από το σταθμό του ΙΤΣΑΚ στην Λευκάδα. Η μέγιστη φασματική τιμή επιτάχυνσης της δυσμενέστερης οριζόντιας σεισμικής συνιστώσας της καταγραφής της Λευκάδας έφτασε στο 1.9g για ιδιοπερίοδο 0.53 sec. Στο ίδιο σχήμα παρουσιάζεται το ελαστικό φάσμα σχεδιασμού του ΕΑΚ/2003, για διάφορες εδαφικές συνθήκες, καθώς και οι τιμές των αντίστοιχων ανοιγμένων συντελεστών σεισμικής επιβάρυνσης των προ του 1992 αντισεισμικών κανονισμών. Από το σχήμα 13 καθίσταται προφανές ότι τα χαμηλού ύψους κτίρια ο/σ, με σχετικά μικρή μάζα και χαμηλή δεσπόζουσα θεμελιώδη ιδιοπερίοδο ( $T<0.15\div 0.20$  sec), τα οποία αποτελούν την πλειονότητα του δομικού πλούτου της Λευκάδας, δεν επιβαρύνθηκαν ιδιαίτερα, λόγω της μορφής του φάσματος απόκρισης του κύριου σεισμού.

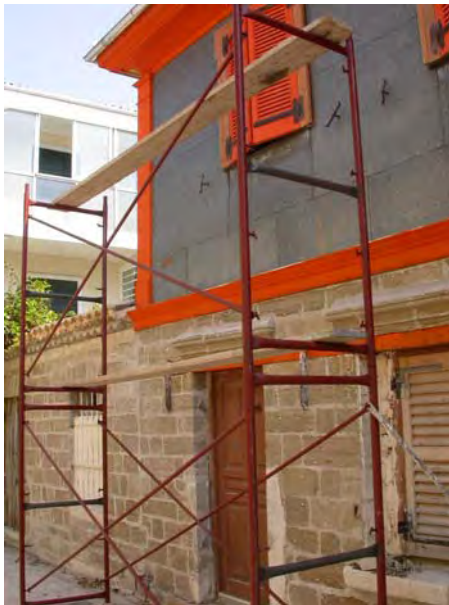
**Σχήμα 14.** Παραδοσιακό κτίριο της Λευκάδας με το διπλό δομικό σύστημα (λιθόκτιστο ισόγειο και πολυώροφος τριδιάστατος ξύλινος σκελετός κατάλληλα συνεργαζόμενος με το λιθόκτιστο ισόγειο).

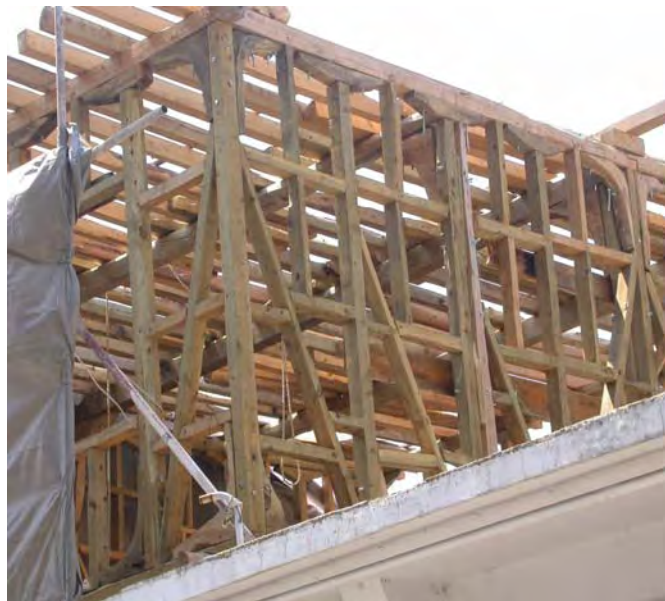
**Σχήμα 15.** Φάση κατασκευής του ξύλινου σκελετού σε ανακατασκευή παραδοσιακού κτιρίου με το διπλό δομικό σύστημα.

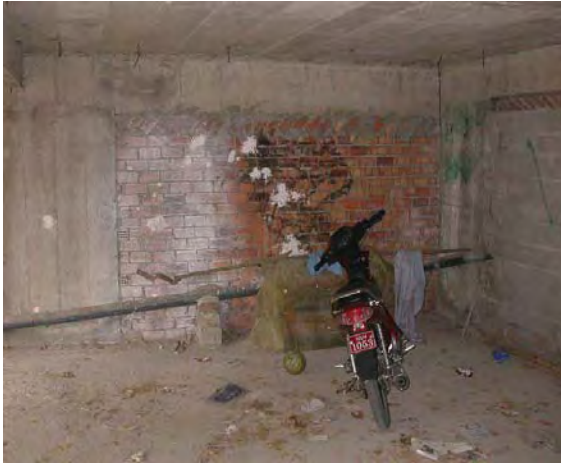
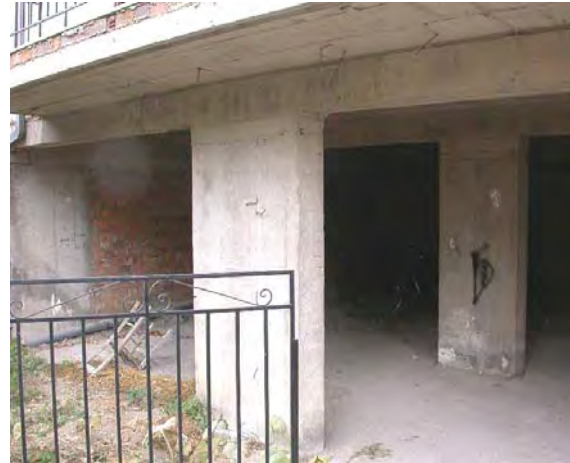
**Σχήμα 22,23.** Εσωτερικό της πωλητής του σχ.24 όπου φαίνεται η εκτεταμένη χρήση τοιχωμάτων ο/σ.

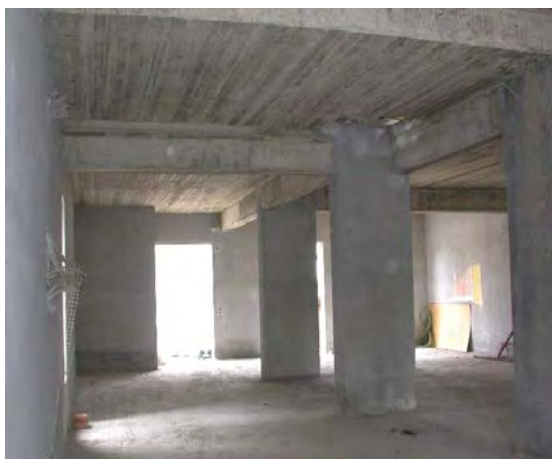
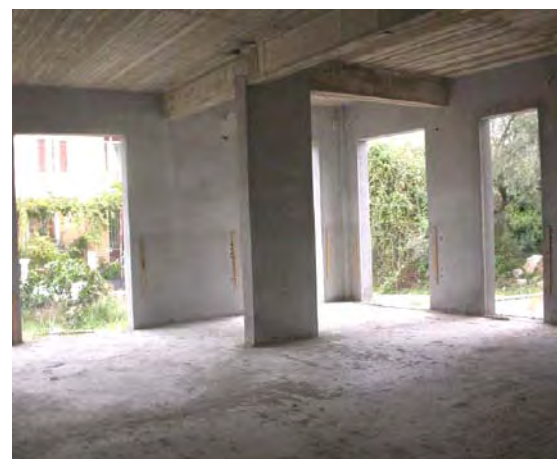
**Σχήμα 26, 27.** Εσωτερικό του κτιρίου του σχ.25, όπου φαίνεται η εκτεταμένη χρήση τοιχωμάτων ο/σ.

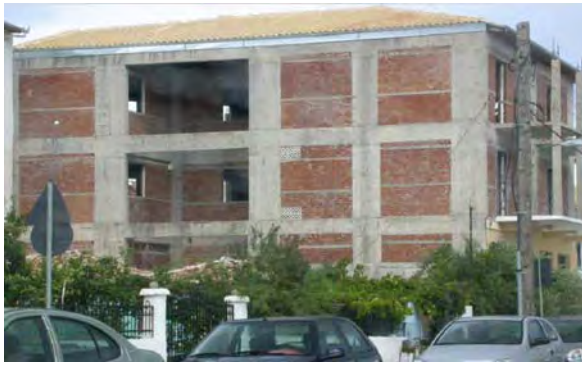
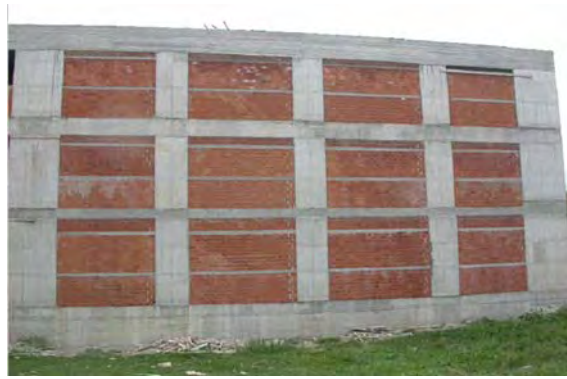
**Σχήμα 28, 29.** Κτίριο που το 2003 ήταν υπό κατασκευή. Φαίνεται η χρήση δύσκαμπτου σκελετού που συνδυάζεται με πολύ καλή πλινθόκτιστη τοιχοποιία μέσα σε περιβάλλον πλαίσιο ο/σ. Εδώ έχουμε συνδυασμό δύσκαμπτου σκελετού ο/σ με καλά δομημένη τοιχοποιία εντός του περιβάλλον πλαισίου (το ακριβώς αντίθετο από τις φωτογραφίες των σχ.16-19).

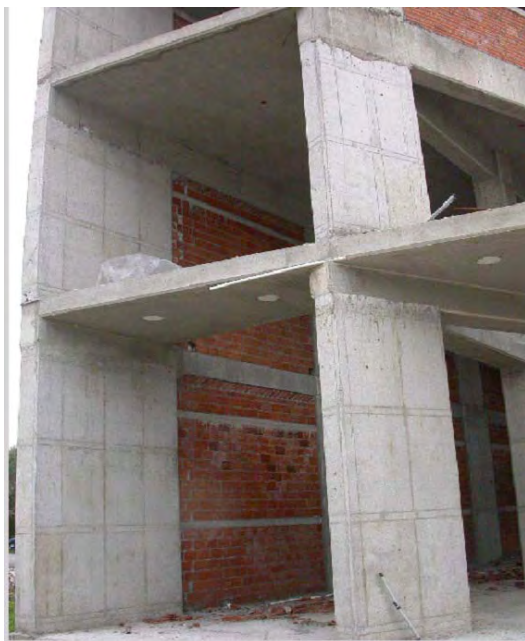
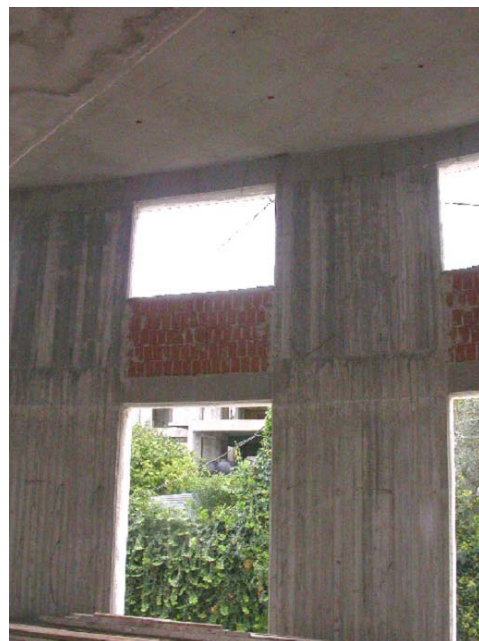
**Σχήμα 30, 31.** Χρήση δύσκαμπτου σκελετού με εκτεταμένη χρήση τοιχωμάτων ο/σ (βλ. σχ.28-29).

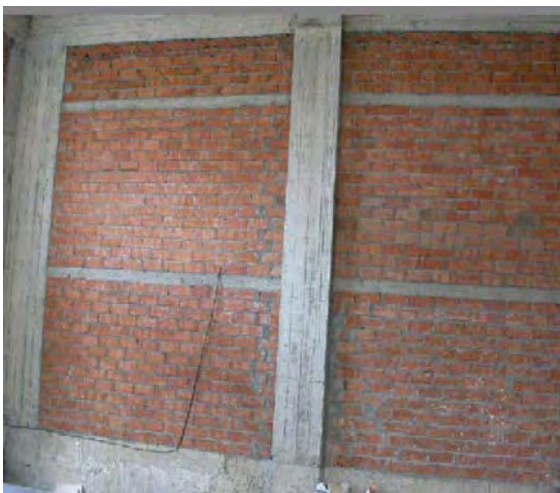
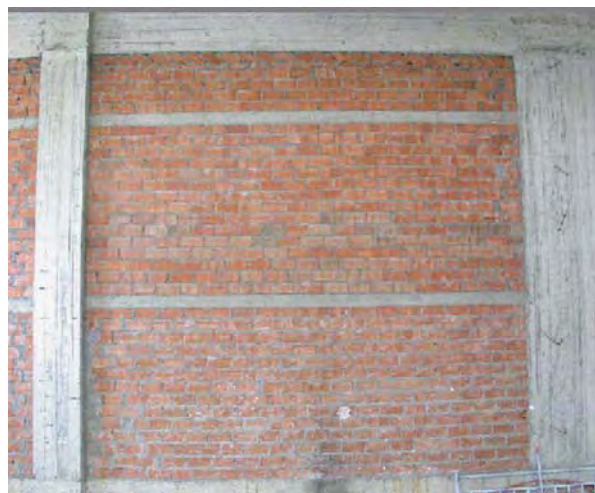
**Σχήμα 32, 33.** Υψηλή ποιότητα δόμησης τοιχοποιίας πλήρωσης στην Λευκάδα (κατασκ. 2003). Η υψηλή ποιότητα δόμησης δείχνει το υψηλό αίσθημα ευθύνης που διακατέχει τους εργατοτεχνίτες χτίστες της Λευκάδος (βλ. σχ.28-29).
