## Συντήρηση αρμών καταστρώματος γεφυρών από σκυρόδεμα της Εγνατίας Οδού Maintenance of Concrete Bridge Expansion Joints of the Egnatia Motorway

Ζωή ΜΠΑΡΜΠΑ<sup>1</sup>, Παναγιώτης ΠΑΝΕΤΣΟΣ<sup>2</sup>

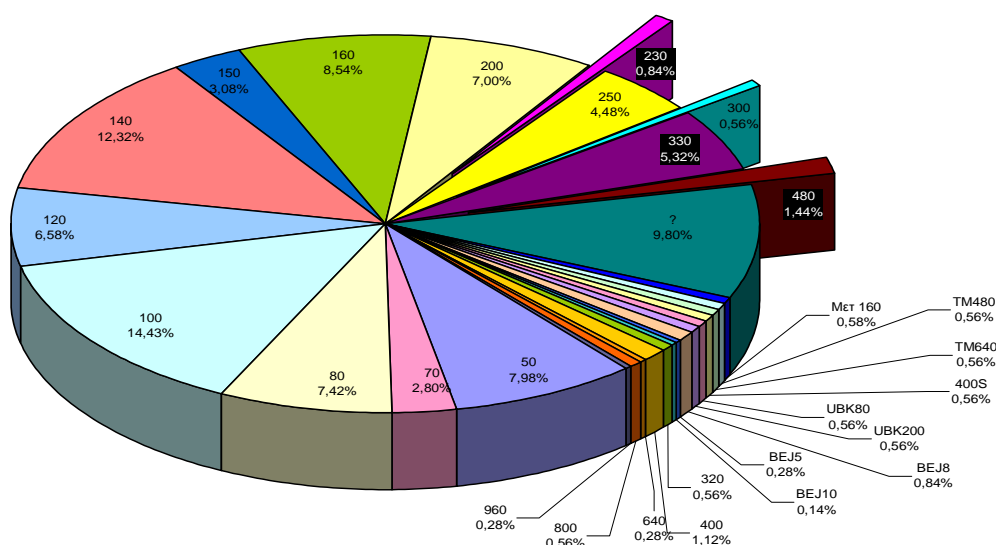
**Σχήμα 1.** Κατανομή εφαρμογής διαφορετικών κατηγοριών αρμών στις γέφυρες της Εγνατίας Οδού

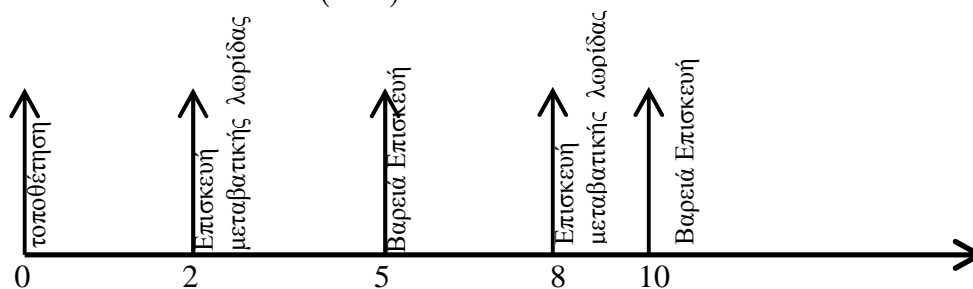
Σχήμα 8. Τυπικός κύκλος ζωής αρμού με τακτική επιθεώρηση και συντήρηση

Στον τυπικό κύκλο ζωής, στη πρώτη δεκαετία έχουμε δαπανήσει για τακτική συντήρηση σχεδόν το κόστος ενός καινούριου αρμού, ετησίως το 7% του αρχικού κόστους, ενώ χωρίς τακτική συντήρηση δαπανούμε υπό την πίεση της συχνής αστοχίας του αρμού λόγω μη συντήρησής του, 4 καινούριους αρμούς, ή ετησίως 30% του αρχικού κόστους. Στα προηγούμενα κόστη δεν συμπεριλάβαμε το κόστος χρήστη για τις δύο περιπτώσεις, το οποίο γέρνει δραματικά την πλάστιγγα υπέρ της τακτικής συντήρησης. Στην πράξη έχει παγιωθεί την τελευταία δεκαπενταετία μία πρακτική η οποία εναλλακτικά της αντικατάστασης του πρόωρα αστοχούντος (λόγω ανεπαρκούς συντήρησης) αρμού επιλέγει το αισθητά φθηνότερο «μπάλωμά του» με σκυροδέμα ασφαλικής μαστίχης. Η πρακτική αυτή για αρμούς ακόμη και μεσαίου εύρους μετακίνησης αποδεικνύεται αναπάντεχα αποτελεσματική και ανθεκτική λύση. Ωστόσο χαρακτηρίζεται από προβλήματα στην περιοχή συναρμογής ελαστομεταλλικού αρμού και ασφαλικού σκυροδέματος, όπου εξέχουν επικίνδυνα για τον χρήστη τμήματα των γειτονικών αρμών, καθώς και από προβλήματα στεγανότητας για μεσαίου εύρους αρμούς λόγω γρήγορης ρηγμάτωσης του ασφαλικού σκυροδέματος.

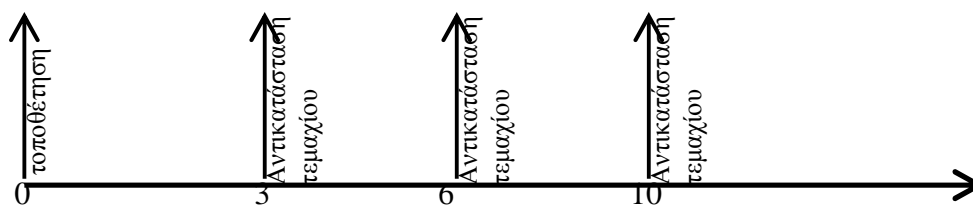
Το κόστος όμως του πρώτου κύκλου ζωής του ίδιου αρμού χωρίς τακτική επιθεώρηση και έγκαιρη συντήρηση (σχήμα 7) είναι υπερδιπλάσιο και ίσο με 19000,00 €.

Σχήμα 9. Κύκλος ζωής αρμού χωρίς τακτική επιθεώρηση και συντήρηση.

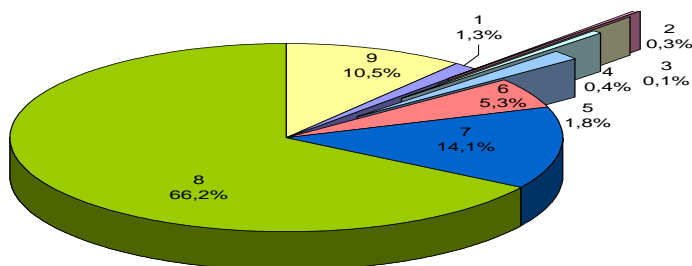
Ο κάθε αρμός βαθμολογείται ξεχωριστά σύμφωνα με τον πίνακα 1. Ο μέσος όρος της βαθμολογίας των αρμών της Ε.Ο. είναι 7,68 δηλαδή σε καλή κατάσταση.

**Σχήμα 10.** Ποσοστιαία κατανομή βαθμολογίας αρμών γεφυρών της Εγνατίας Οδού.

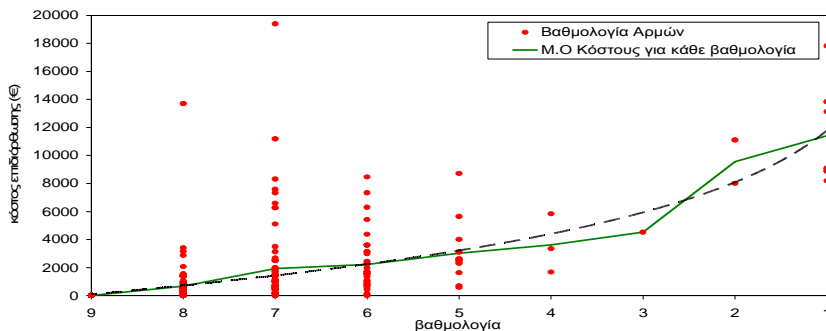
**Σχήμα 11.** Προτεινόμενη εμπειρική καμπύλη κόστους - βαθμολογίας τεμαχίου αρμών.
