Επιθεώρηση, Αξιολόγηση, Παθολογία και Συντήρηση εφεδράνων ελληνικών γεφυρών από σκυρόδεμα. Αποτίμηση της επιρροής των διαφορών κατηγοριών φθοράς τους στη δομική ακεραιότητα των γεφυρών

Παναγιώτης Πανέτσος

Δρ. Πολιτικός Μηχανικός, ppane@egnatia.gr

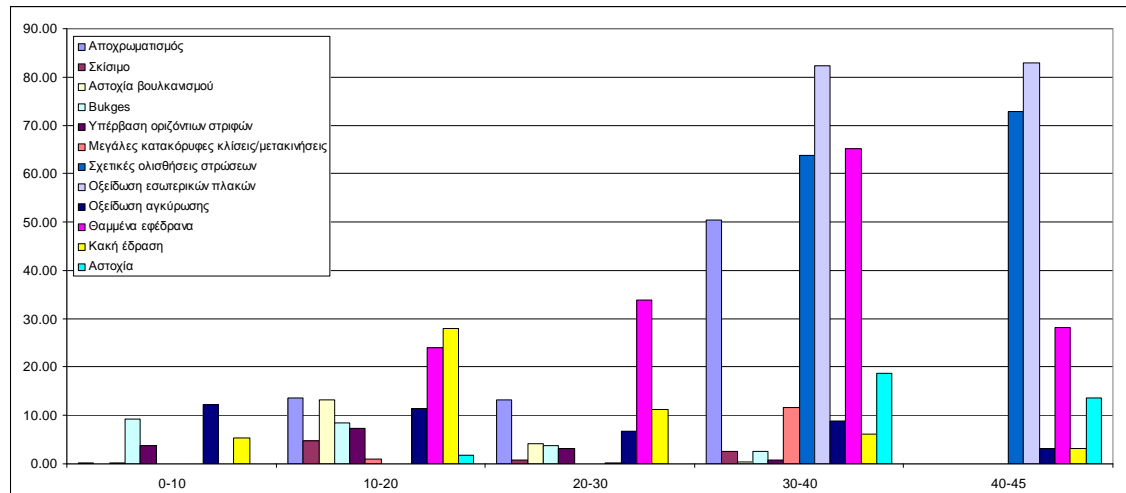
Σχήμα 23. Κατανομή της βαθμολογίας των εφένδρανων αναλόγως της ηλικίας τους

Η κακή έδραση των εφένδρανων, η υπέρβαση των οριζόντιων στρωμών και οι αξιοσημείωτες εγκάρσιες παραμορφώσεις ελαστομερών στρώσεων απαντώνται κυρίως σε εφένδρανα νεώτερων γεφυρών, καθώς είναι βλάβες που προέρχονται από αρχικές αποκλίσεις κατά την εγκατάσταση των εφένδρανων και επίσης εκδηλώνονται σε εφένδρανα μεγαλύτερου πάχους με πολλές ελαστομερείς στρώσεις. Η αστοχία των παλαιού τύπου εφένδρανων αφορά τα εφένδρανα μεγάλης ηλικίας, όπως και οι σχετικές ολισθήσεις στρώσεων ελαστομερούς που επίσης αφορούν αποκλειστικά τα εφένδρανα μεγαλύτερων ηλικιών, λόγω της διαφορετικής συναρμογής των επιμέρους στρώσεών τους, μέσω απλής παράθεσης καθ' ύψος.

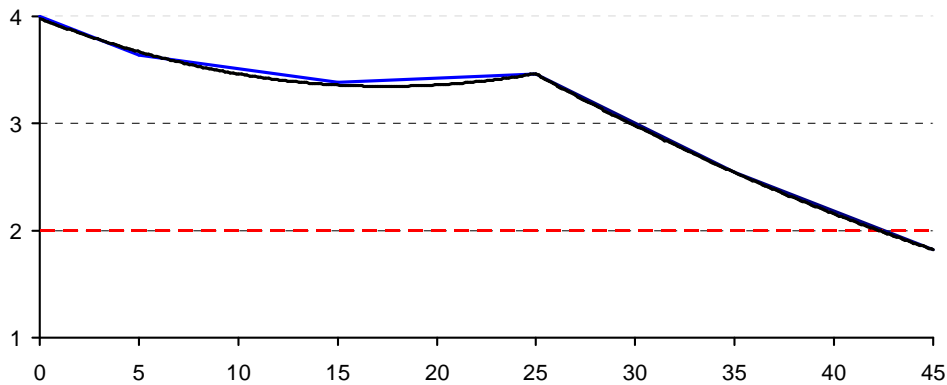
Σχήμα 24. Κατανομή της βαθμολογίας των εφεδράνων αναλόγως της ηλικίας τους

Σε ότι αφορά στη συσχέτιση βαθμολογίας και ηλικίας, στο σχήμα 24, παρατηρείται μία αξιοσημείωτη απότομη επιδείνωση της κατάστασης των εφεδράνων μετά την ηλικία των 25 ετών. Ο χαμηλότερος μέσος όρος της βαθμολογίας ανήκει όπως αναμενόταν στα παλιότερα εφεδράνα, που όταν βρίσκονται πάνω από 40 έτη σε λειτουργία έχουν μέσο όρο βαθμολογίας 1,82 δηλαδή παρουσιάζουν βλάβες που απαιτούν άμεση ή προγραμματισμένη αντικατάσταση. Ωστόσο τα εφεδράνα ηλικίας μικρότερης ή ίσης των 40 ετών που διεθνώς θεωρείται η ανώτερη αναμενόμενη διάρκεια ζωής τους, έχουν μέση βαθμολογία ανώτερη του 2 και συνεπώς δεν απαιτείται η άμεση αντικατάστασή τους. Τέλος μέχρι την ηλικία των 25 ετών τα εφεδράνα παρουσιάζουν μια κατάσταση σχετικώς ανεξάρτητη της ηλικίας τους που είναι αποτέλεσμα φθορών που προέρχονται από κακοτεχνίες και αποκλίσεις από την εγκατάστασή τους και δεν συνδέονται με τον χρόνο έκθεσής τους σε φορτία και στο περιβάλλον.
