Επισκευή Κατασκευής Οπλισμένου Σκυροδέματος μετά από Έκθεση σε Πυρκαγιά

Repair of a Fire-Exposed Reinforced Concrete Structure

Αναξαγόρας Ελένας¹, Κοσμάς Κ. Σίδερης²

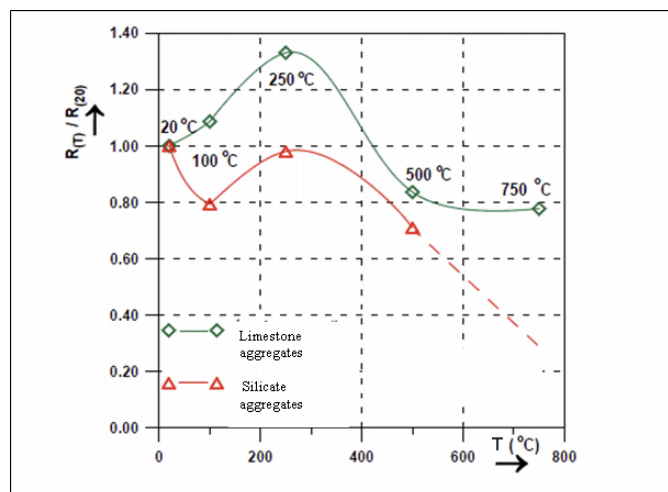
Σχήμα 6. Λόγος της εναπομένουσας τιμής της ένδειξης του κρουσιμέτρου $R(T)$ προς την αρχική τιμή $R(20)$ για σκυροδέματα που παρασκευάστηκαν με ασβεστολιθικά και πυριτικά αδρανή και εκτέθηκαν σε υψηλές θερμοκρασίες (Οικονόμου κ.ά 1996).

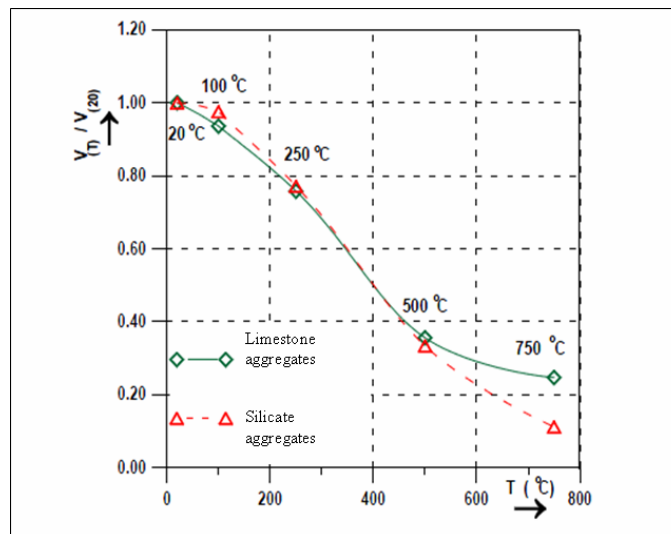
Η μέγιστη θερμοκρασία που αναπτύχθηκε στο σκυροδέμα εκτιμήθηκε με βάση την ταχύτητα των υπερήχων των δομικών στοιχείων που εξετάστηκαν (Σχήμα 7). Έτσι, η μέγιστη θερμοκρασία που αναπτύχθηκε στο κάτω τρίτο του ύψους του ισογείου, εκτιμήθηκε ότι ανήλθε σε 400 °C, μέσω επιτόπιων δοκιμών.

Σχήμα 7. Λόγος της εναπομένουσας τιμής της ταχύτητας των υπερήχων $V(t)$ προς την αρχική τιμή $V(20)$ για σκυροδέματα που παρασκευάστηκαν με ασβεστολιθικά και πυριτικά αδρανή και εκτέθηκαν σε υψηλές θερμοκρασίες (Οικονόμου κ.ά 1996).
