# Ενίσχυση Νοτίου πετάλου Δημοτικού γηπέδου Σερρών Strengthening of football stadium in Serres

**ΠΕΡΙΛΗΨΗ :** Πραγματοποιείται εκτίμηση της φέρουσας ικανότητας του δομικού συστήματος του νοτίου πετάλου του Δημοτικού Γηπέδου Σερρών και προτείνονται επεμβάσεις ενίσχυσης της συμπεριφοράς του μέσω της μετατροπής του σε σύμμεικτη κατασκευή. Ο ποιοτικός έλεγχος των δοκιμών έδωσε μη αποδεκτή κατηγορία αντοχής σκυροδέματος με ποιότητα κάτω της C8/10 και μεγάλο βάθος ενανθράκωσης. Οι αναλύσεις υπό το ίδιο βάρος, στατικά φορτία, σεισμικά φορτία έδειξαν συμπεριφορά δομήματος άκρως ανεπαρκή. Στις κολώνες προστίθεται εν επαφή στην εξωτερική τους πλευρά διατομή HEA 400, που συνδέεται με κοχλιωτές ντίζες και η συνέχεια αποκαθίσταται μέσω πλήρωσης με Emaco στην κοιλότητα. Οι κερκιδοφόροι δοκοί ενισχύονται με δοκούς διατομής UPE 300 (2 δοκούς) επικολλητές εκατέρωθεν με ρητινόπαστα, που συσφίγγονται με ντίζες Φ16/30. Η αντοχή του φορέα σε οριζόντια φόρτιση (σεισμική) εξασφαλίζεται μέσω χιαστί πλευρικών συνδέσμων μεταξύ των υποστυλωμάτων διατομής ROR 121/12.5. Η διαστασιολόγηση μετά την ενίσχυση απέδειξε την επάρκεια της λύσης. Η ενίσχυση κατασκευάστηκε.

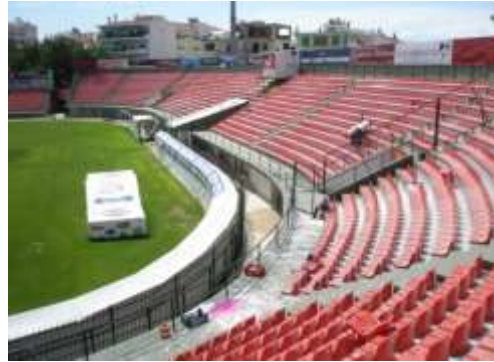
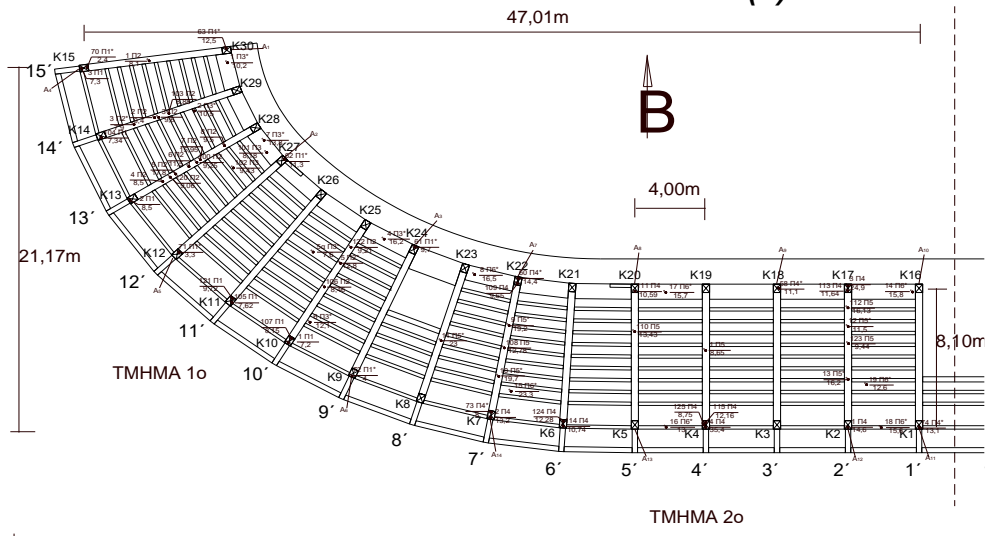
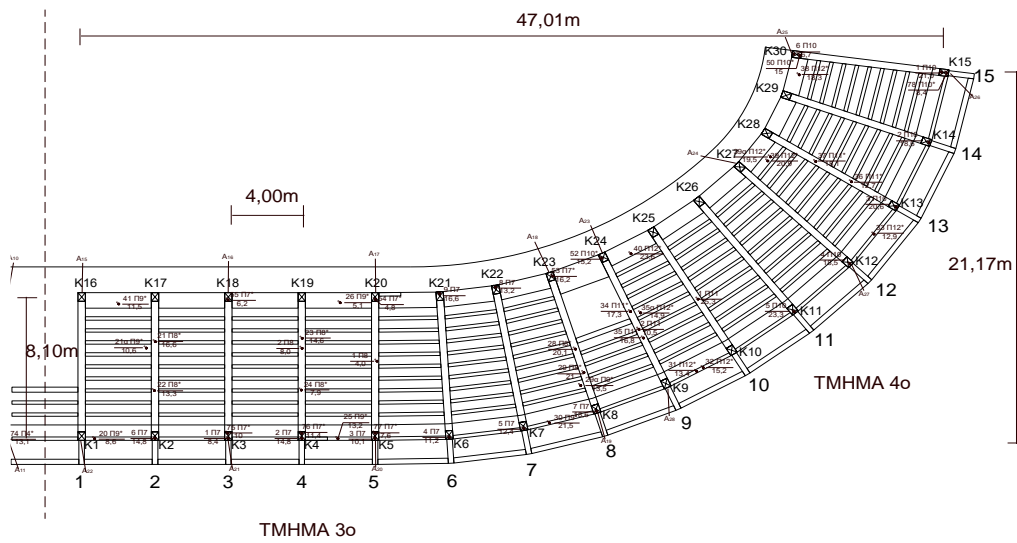
Σχήμα 1. Διάταξη των στοιχείων του φέροντος οργανισμού και θέσεις μέτρησης αντοχών

πόλη των Σερρών, ανηγέρθη κατά το έτος 1976 και αποτελείται από 4 Τμήματα τα οποία χωρίζονται μεταξύ τους από τις θύρες εισόδου στο γήπεδο (**Σχήμα 1**): Το 1<sup>ο</sup> Τμήμα στα Δυτικά, το 2<sup>ο</sup> Τμήμα αριστερά της κεντρικής θύρας, το 3<sup>ο</sup> Τμήμα δεξιά της κεντρικής θύρας και το 4<sup>ο</sup> Τμήμα στα Ανατολικά. Βρέθηκαν τεύχη υπολογισμών, καθώς και ξυλότυποι των διαφόρων Τμημάτων του έργου με σχέδια λεπτομερειών όπλισης. Με τη βοήθεια των στοιχείων αυτών δημιουργήθηκαν στον Η/Υ τα σχέδια αποτύπωσης του φέροντος οργανισμού. Από τα σχέδια αυτά και απο επιτόπου αυτοψίες διαπιστώθηκαν τα ακόλουθα. Τα σχέδια της μελέτης γενικά τηρήθηκαν. Οι κερκίδες διαμορφώνονται με πτυχώσεις από διαδοκίδες και αμφιέριστες, στις διαδοκίδες, μικρές πλάκες. Οι διαδοκίδες των κερκίδων στηρίζονται απο τραπεζοειδή δίστυλα πλαίσια σε παράλληλη ή ακτινωτή διάταξη με μέγιστη απόσταση 4m, με υποστύλωματα διατομής 40/50 και κύριες δοκούς διατομής 40/90. Οι διαδοκίδες των κερκίδων πάνω από τις θύρες στηρίζονται στις ακραίες κύριες δοκούς των εκατέρωθεν τμημάτων σε εντορμίες βάθους 13cm, χωρίς αγκύρωση, και όχι σε δίδυμες κύριες δοκούς με κάποιον αρμό ενδιάμεσα. Αυτού του είδους η στήριξη δημιουργεί αυξημένη τρωτότητα σε σεισμικές μετακινήσεις. Τα αντισεισμικά τοιχώματα 20/120, που κατά τη μελέτη παραλαμβάνουν τον σεισμό κατά την εγκάρσια διεύθυνση των πλαισίων, ένα στην εσωτερική και ένα στη εξωτερική περίμετρο των κερκίδων ευρέθησαν ως εξής:

στο 1<sup>ο</sup> Τμήμα μόνο στην εσωτερική περίμετρο, δίπλα στο υποστήλωμα K27.  
στο 2<sup>ο</sup> Τμήμα μόνο στην εσωτερική περίμετρο, δίπλα στο υποστήλωμα K20.  
στο 3<sup>ο</sup> Τμήμα ένα στην εσωτερική περίμετρο, δίπλα στο υποστήλωμα K20, και ένα στη εξωτερική περίμετρο, δίπλα στο υποστήλωμα K4.  
στο 4<sup>ο</sup> Τμήμα δεν ευρέθησαν καθόλου τοιχώματα.  
Ο κάτω πρόβολος της κερκίδας έχει επανακατασκευασθεί πρόσφατα με μήκος 1,70m, αντι 1,50m της μελέτης, και έχει ενισχυθεί με υποστηρίγματα μορφής T με διατομή απο κοιλοδοκό 100x100.

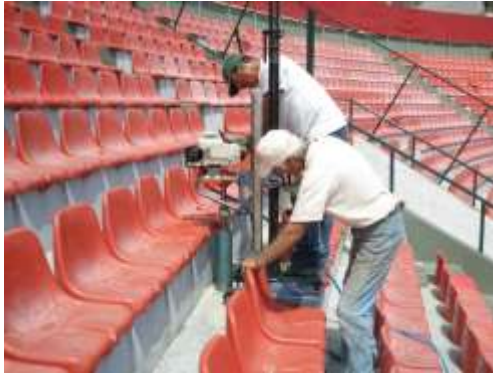
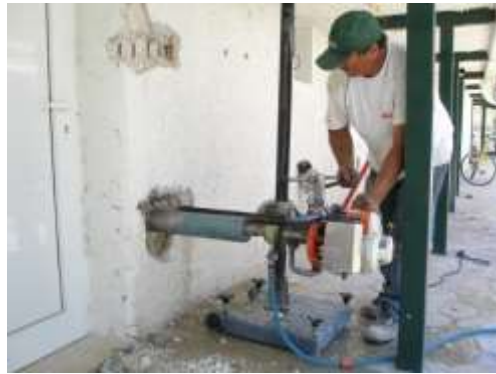
**Σχήμα 2.** (α) Εκτέλεση πυρηνοληψίας. (β) Καπέλωμα και εύρεση θλιπτικής αντοχής πυρήνων. (γ) Απομείξεις σκυροδέματος και σκυροφωλιές σε Πλ.1'/εσ. Υπ. Κ16

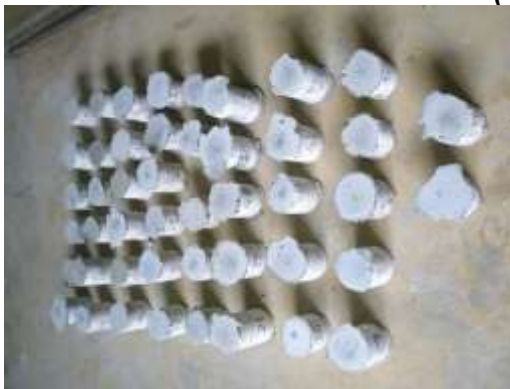
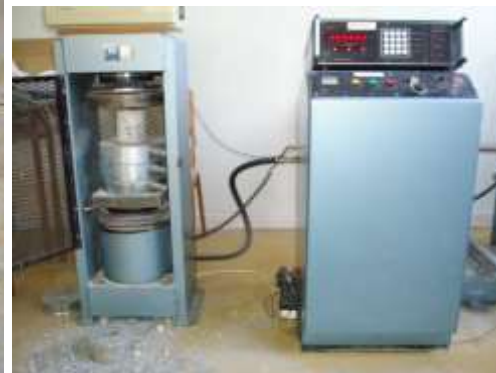
(β)

Παρτίδα	Μέσος όρος αντοχών κύβου $\chi_6$ (MPa)	Τυπική απόκλιση s	Τυπική αντοχή παρτίδας $f_{\pi}$ (MPa)*	Κατηγορία Σκυροδέματος Παρτίδας, C**
Τμήμα 1ο				
Π1	8	2,5	4	-
Π2	10,22	1,6	7,66	-
Π3	11,73	3,01	6,91	-
Τμήμα 2°				
Π4	15,22	4,9	7,37	-
Π5	16,38	5,41	7,72	-
Π6	14,87	1,64	12,25	C8/10
Τμήμα 3°				
Π7	12,23	2,96	7,49	-
Π8	13,42	4,82	5,71	-
Π9	10,42	3,16	5,36	-
Τμήμα 4°				
Π10	18,15	2,21	14,61	C8/10
Π11	16,78	5,11	8,61	-
Π12	17,03	2,96	12,29	C8/10

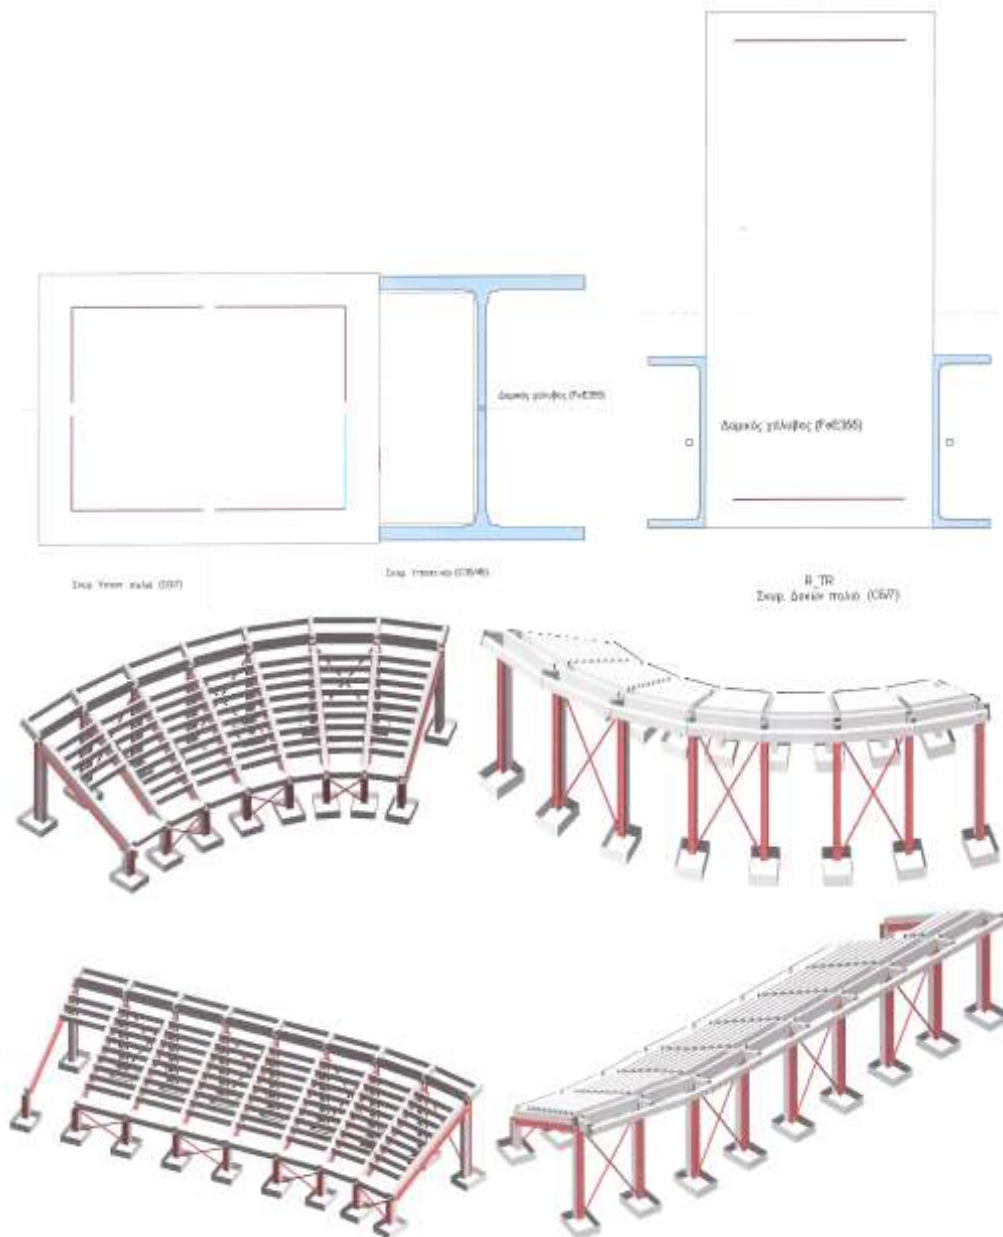
Το πρόβλημα της χαμηλής αντοχής του σκυροδέματος, καθώς και οι εκτεταμένες φθορές που συνδέονται με αυτό, οδηγούν στην επιλογή μιας λύσης «Συνολικής ενίσχυσης» του φορέα, τόσο σε κατακόρυφα φορτία, όσο και σε σεισμική δράση. Η διαπίστωση αυτή αφορά τους κύριους φορείς, δηλαδή τις κεκλιμένες δοκούς των κερκιδοφόρων και τους στύλους των κυρίων πλαισίων μέσα και έξω. Οι κερκίδες δεν έχουν ανάγκη ενίσχυσης, διότι είναι προστατευμένες από μία στρώση 1 cm τσιμεντοειδούς υλικού στην άνω τους επιφάνεια, δεν εμφανίζουν φθορές και ούτως ή άλλως η αντοχή τους είναι επαρκής (πτυχωματικός φορέας με υψηλή υπερστατικότητα). Οι κύριοι φορείς ενισχύονται μέσω της μετατροπής τους σε σύμμεικτη κατασκευή, (**Σχήμα 5**). Στις κολώνες προστίθεται εν επαφή στην εξωτερική τους πλευρά διατομή HEA 400, που συνδέεται με κοχλιωτές ντίζες και η συνέχεια αποκαθίσταται μέσω πλήρωσης με Emaco στην κοιλότητα. Θεμελιώνονται πάνω στα υπάρχοντα πέδιλα, τα οποία αποκαλύφθηκαν και διαπιστώθηκε ότι διαθέτουν τον απαραίτητο χώρο (**Σχήμα 6α**). Οι κερκιδοφόροι ενισχύονται με δοκούς διατομής UPE 300 (2 δοκούς) επικολλητές εκατέρωθεν με ρητινόπαστα, που συσφίγγονται με ντίζες  $\Phi 16/30$ . Οι δοκοί συνδέονται με τους μεταλλικούς στύλους και επομένως ενισχύεται και ο κόμβος (**Σχήμα 6α**). Η αντοχή του φορέα σε οριζόντια φόρτιση (σεισμική) εξασφαλίζεται μέσω χιαστί πλευρικών συνδέσμων μεταξύ των υποστυλωμάτων στην εσωτερική και εξωτερική περίμετρο των κερκίδων (άνοιγμα παρά άνοιγμα) διατομής ROR 121/12.5 (**Σχήμα 6β**). Τα υπάρχοντα τοιχώματα αγνοήθηκαν επειδή δεν

**Σχήμα 5.** Μοντελοποίηση των διατομών της πρότασης για την αποκατάσταση της ικανότητας του δομικού συστήματος

ευρέθηκαν όλα. Στην κάθετη διεύθυνση φέρει το πλαίσιο κυρίως μέσω του κοντού του υποστυλώματος. Οι αρμοί διαστολής διατηρούνται ως έχουν και ενισχύεται η στήριξη των ενδιάμεσων πλακιδίων (αμφιέριστα) με τη προσθήκη γωνιακών ελασμάτων.
