Αποκατάσταση και επανάχρηση ιστορικού διατηρητέου μνημείου επί των οδών Αγίας Σοφίας 31 και Ερμού στη Θεσσαλονίκη (Κόκκινο Σπίτι)

Εκτενής περίληψη

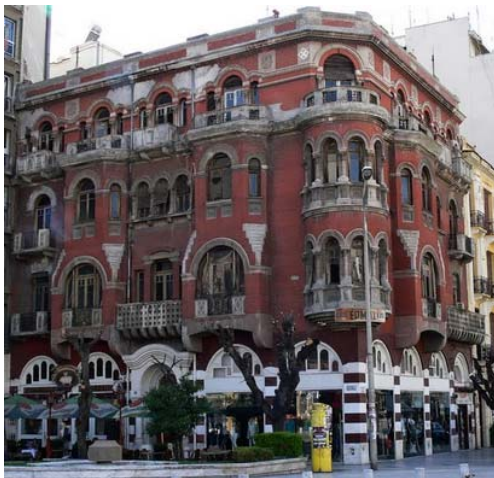
Σχ. 1 «Κόκκινο Σπίτι» - Φωτογραφία

Το εμβληματικό κτίριο σπάνιας αρχιτεκτονικής γνωστό ως «Κόκκινο Σπίτι», ή «Μέγαρο Λόγγου» το οποίο δεσπόζει στη συμβολή των οδών Αγίας Σοφίας και Ερμού στη Θεσσαλονίκη (Σχήμα 1), άρχισε να κατασκευάζεται το 1926 και ολοκληρώθηκε το 1928 με βάση τα σχέδια του αρχιτέκτονα Γεppαγι για την οικογένεια του βιομηχάνου Γρηγόρη Λόγγου (Σχήμα 3). Είναι από τα ελάχιστα κτίρια στο κέντρο της Θεσσαλονίκης που κρατά τη φυσιογνωμία του και αποτελεί αξιόλογο δείγμα των αρχιτεκτονικών τάσεων που επικράτησαν στα χρόνια του Μεσοπολέμου.
