Η ΑΡΧΙΤΕΚΤΟΝΙΚΗ ΑΝΑΛΥΣΗ-ΤΕΚΜΗΡΙΩΣΗ ΚΑΙ Η ΠΡΟΤΑΣΗ ΑΠΟΚΑΤΑΣΤΑΣΗΣ ΤΟΥ ΚΤΙΡΙΟΥ ΤΗΣ ΕΠΙΣΚΟΠΗΣ ΤΗΣ ΙΕΡΑΣ ΜΗΤΡΟΠΟΛΗΣ ΣΕΡΒΙΩΝ ΚΑΙ ΚΟΖΑΝΗΣ

ΠΕΡΙΛΗΨΗ

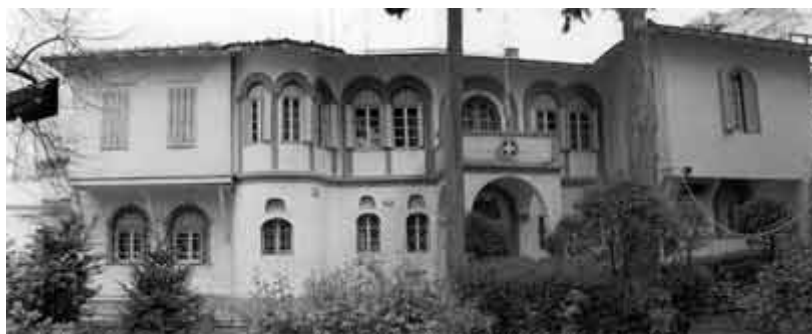
Εικ.: Η νότια άποψη του κτιρίου κατά τη διάρκεια της έρευνας (2002).

Το κτίριο κατασκευάζεται σύμφωνα με τα τυπολογικά, μορφολογικά και κατασκευαστικά πρότυπα της αρχιτεκτονικής των αρχοντικών της Κοζάνης κατά την περίοδο αυτή. Πρόκειται για ένα διώροφο κτίσμα με τμήμα υπογείου στο δυτικό άκρο και μεταγενέστερη ισόγεια προσθήκη στη δυτική του πλευρά. Το διώροφο κύριο κτίσμα στεγάζεται με κεραμοσκεπή στέγη, ενώ η ισόγεια προσθήκη με πλάκα από οπλισμένο σκυρόδεμα.
